## Raport z oględzin pojazdu

| Numer raportu | 218544/3/26-11401 | Data raportu | 11-03-2026 |

| Marka, model | TOYOTA Corolla TS Kombi 22- |
| Numer rejestracyjny | WD9541R |

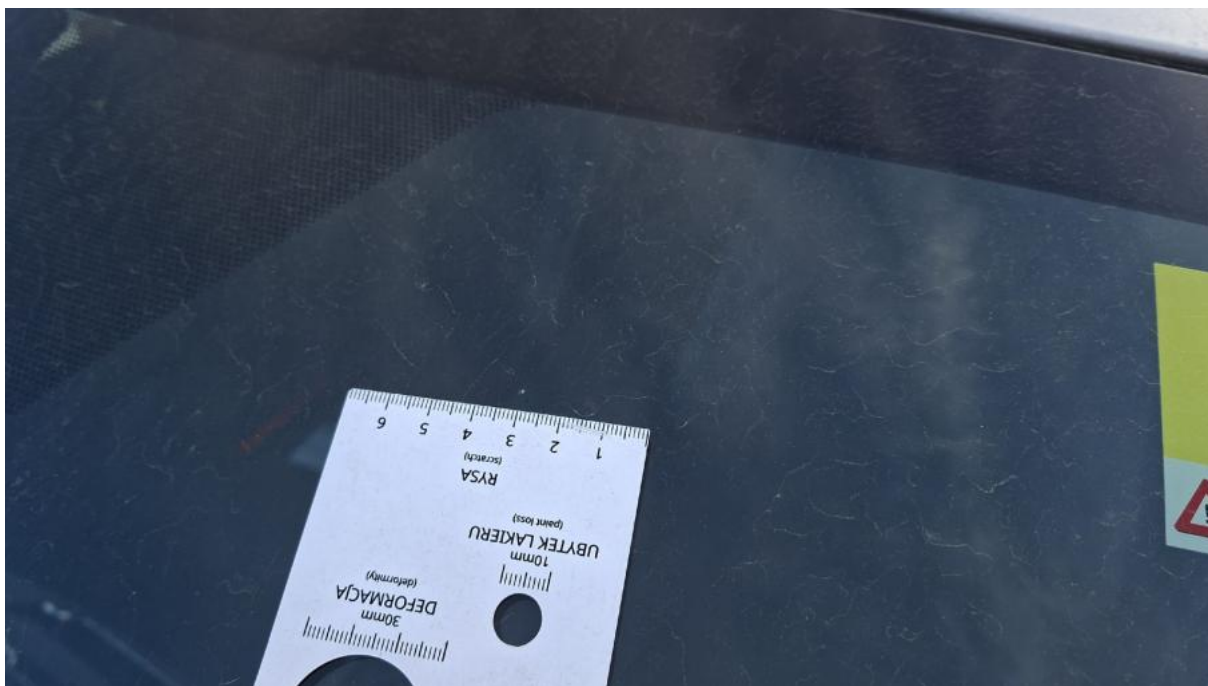
**Fot. 39**

| Poz. | Nazwa pozycji | Opis uszkodzeń | Kwalifik. | Naprawa [rbg] |
|---|---|---|---|---|
| 7 | Szyba przednia barwiona | rysa/odprysk | | |

Szyba czołowa - Rysa/odprysk 1

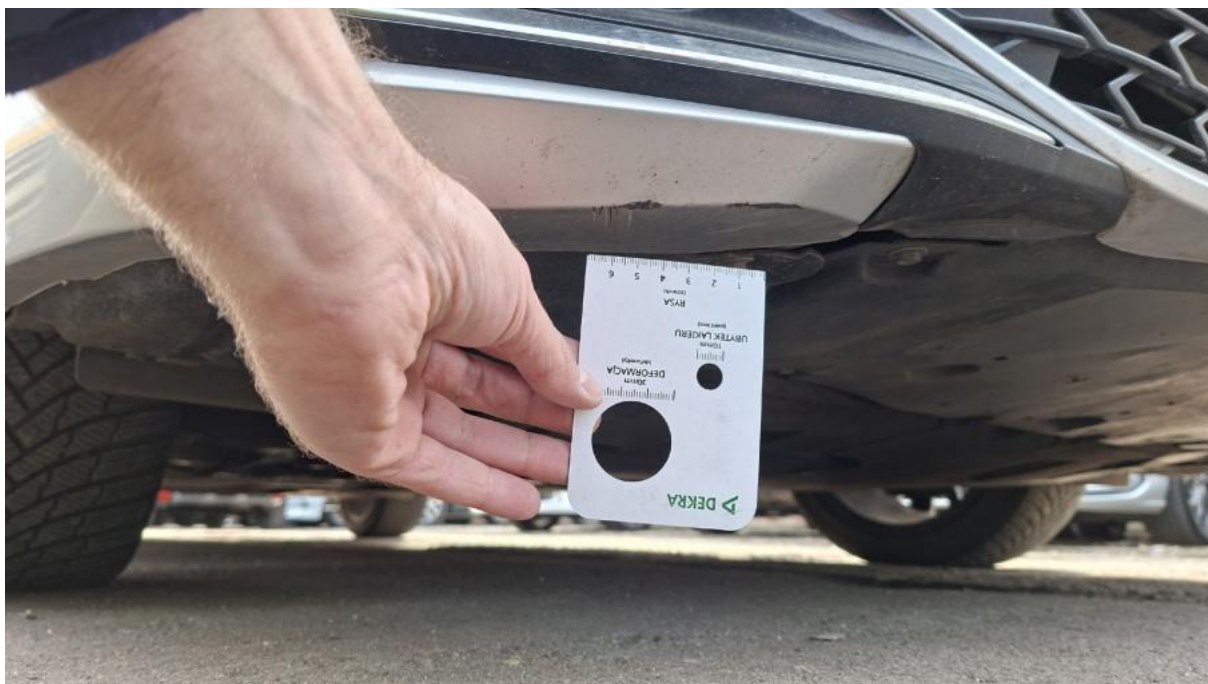
**Fot. 40**

| Poz. | Nazwa pozycji | Opis uszkodzeń | Kwalifik. | Naprawa [rbg] |
|---|---|---|---|---|
| 6 | Okładzina zderzaka przedniego | rysa/odprysk | | |

Zderzak przedni cz dolna - Rysa/odprysk 1

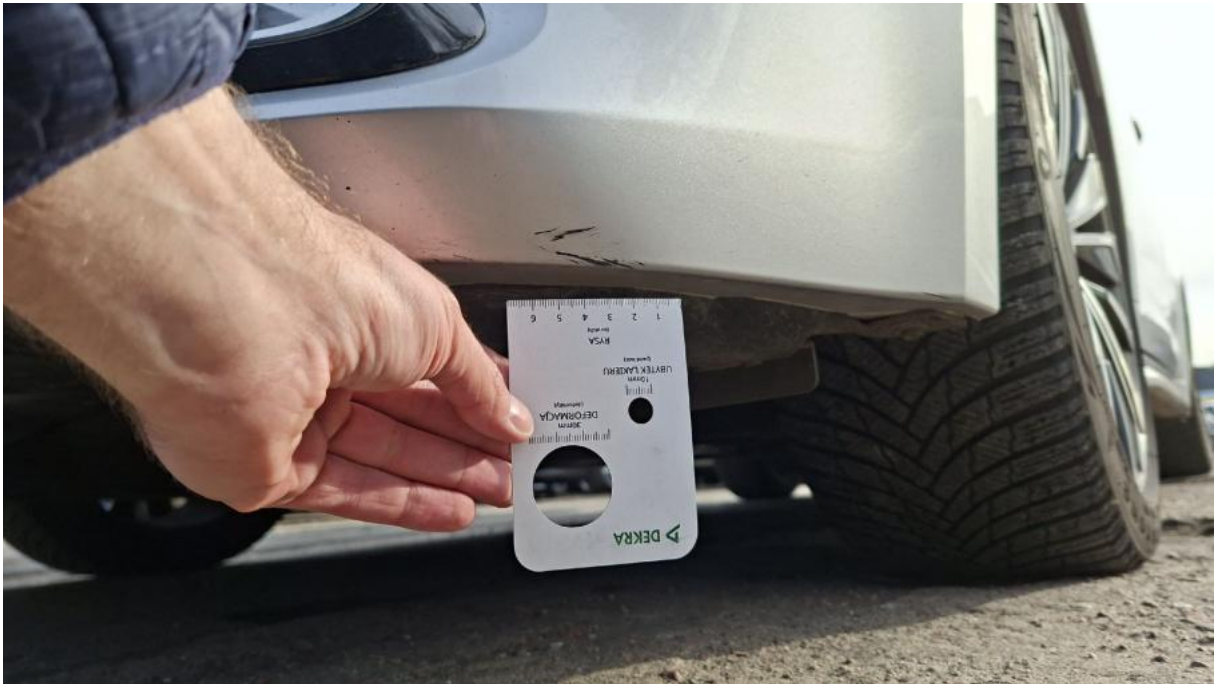
**Fot. 41**

Zderzak przedni cz dolna - Rysa/odprysk 2

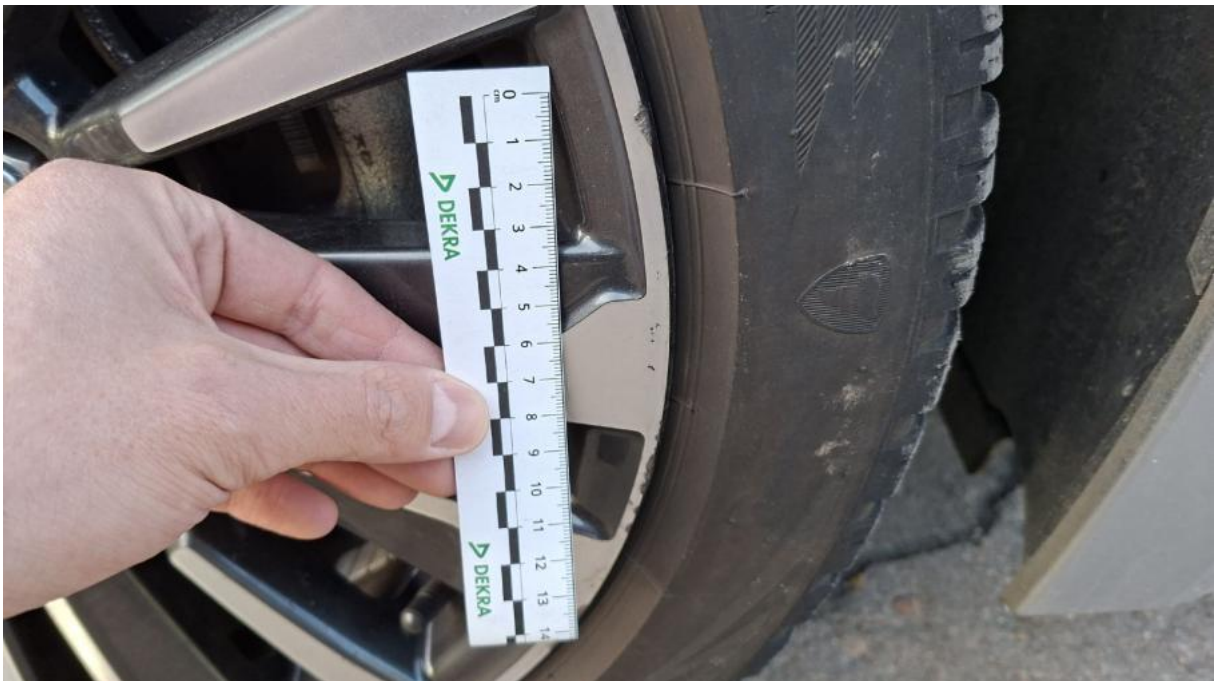
**Fot. 42**

| Poz. | Nazwa pozycji | Opis uszkodzeń | Kwalifik. | Naprawa [rbg] |
|---|---|---|---|---|
| 5 | Tarcza koła aluminiowa przód R | rysa/odprysk, ubytki materiału | NA | 2 |

Felga aluminiowa przednia P - Rysa/odprysk 1

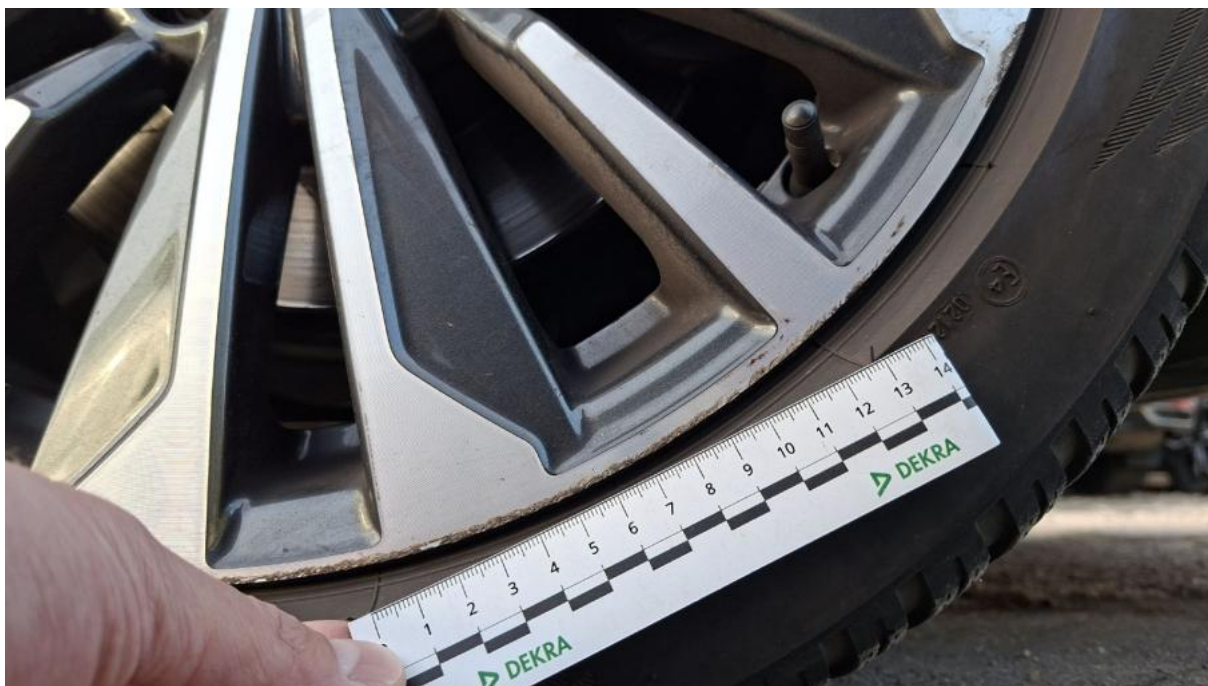
**Fot. 43**

Felga aluminiowa przednia P - Rysa/odprysk 2

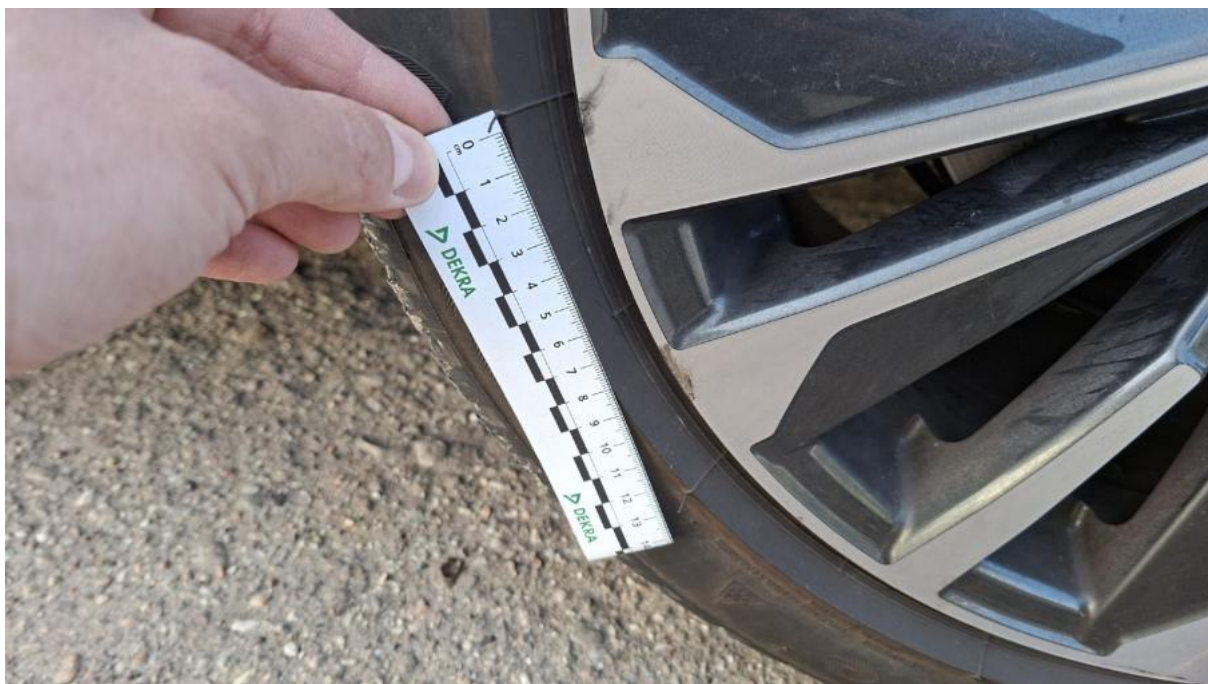
**Fot. 44**

Felga aluminiowa przednia P() - Rysa/odprysk 3

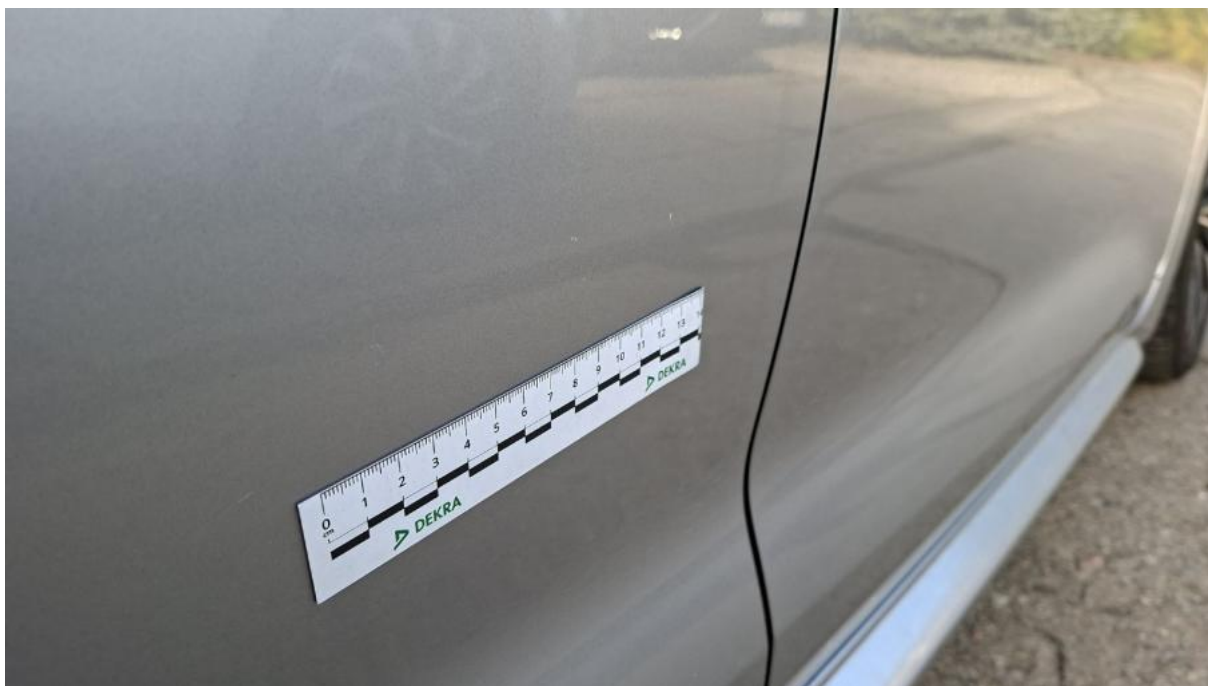
**Fot. 45**

| Poz. | Nazwa pozycji | Opis uszkodzeń | Kwalifik. | Naprawa [rbg] |
|---|---|---|---|---|
| 9 | Drzwi tylne (nieuzbrojone) R | rysa/odprysk | | |

Drzwi tylne P - Rysa/odprysk 1

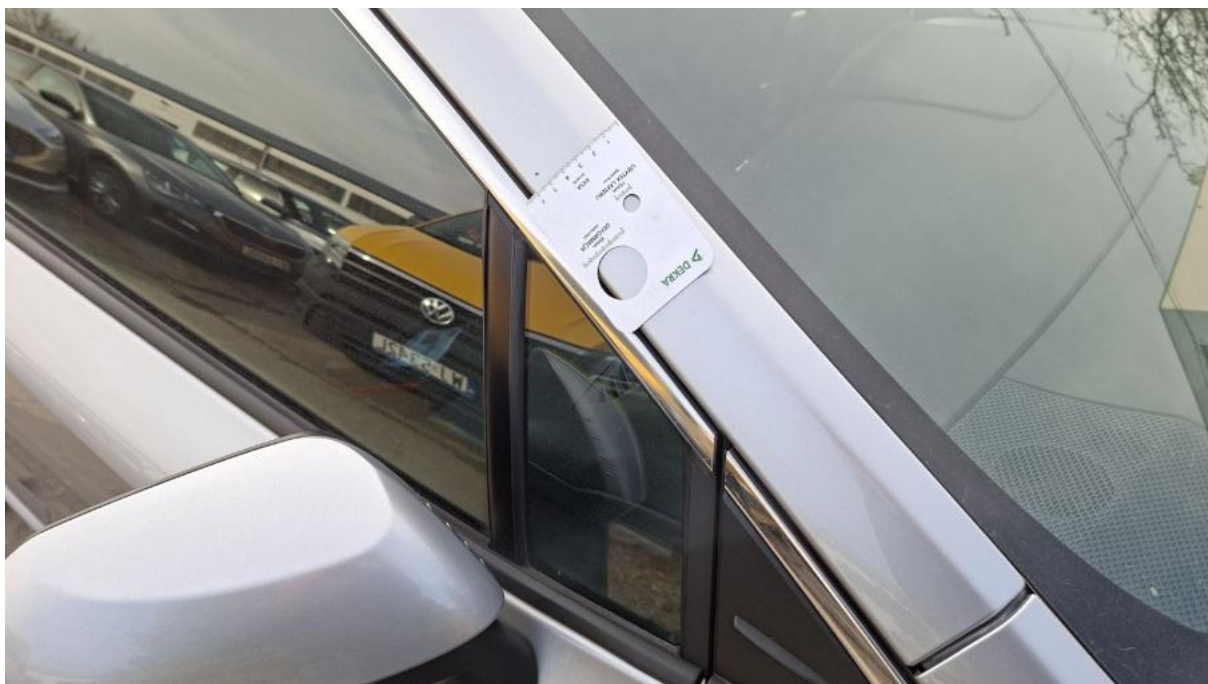
**Fot. 46**

| Poz. | Nazwa pozycji | Opis uszkodzeń | Kwalifik. | Naprawa [rbg] |
|---|---|---|---|---|
| 2 | Słupki przed.(A) część zewn. R | rysa/odprysk, ślady korozji | NA | 0.5 |

Słupek przedni P - zdjęcie poglądowe 1

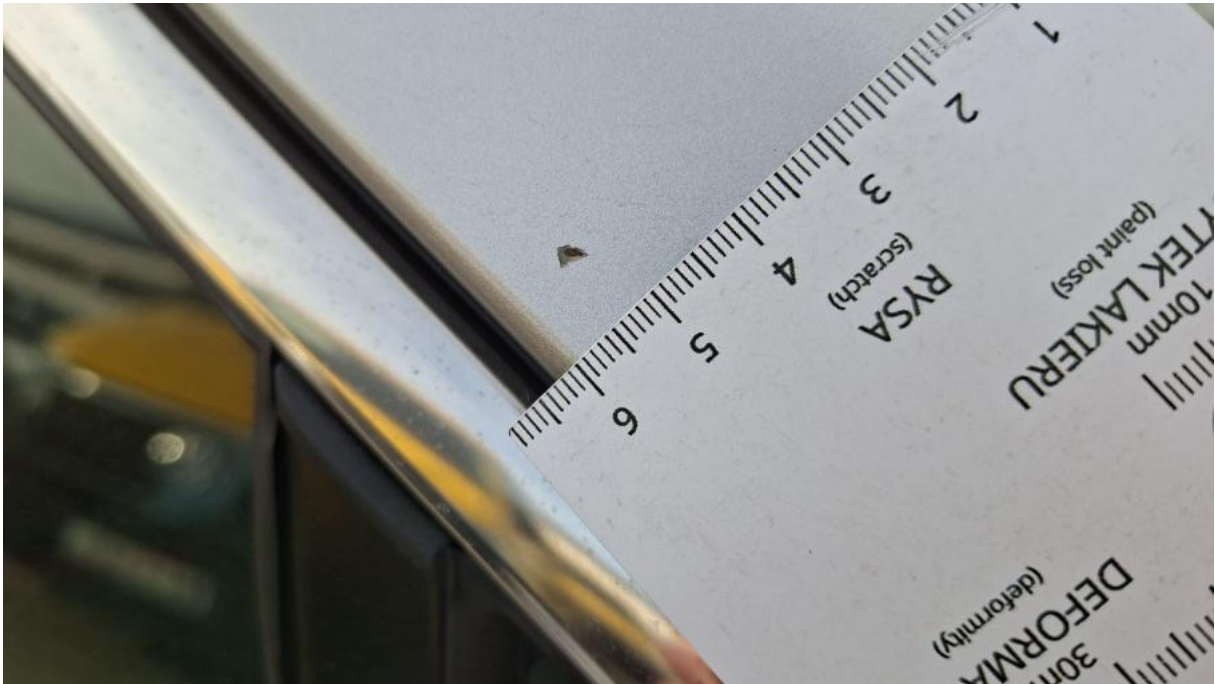
**Fot. 47**

Słupek przedni P - Rysa/odprysk 1

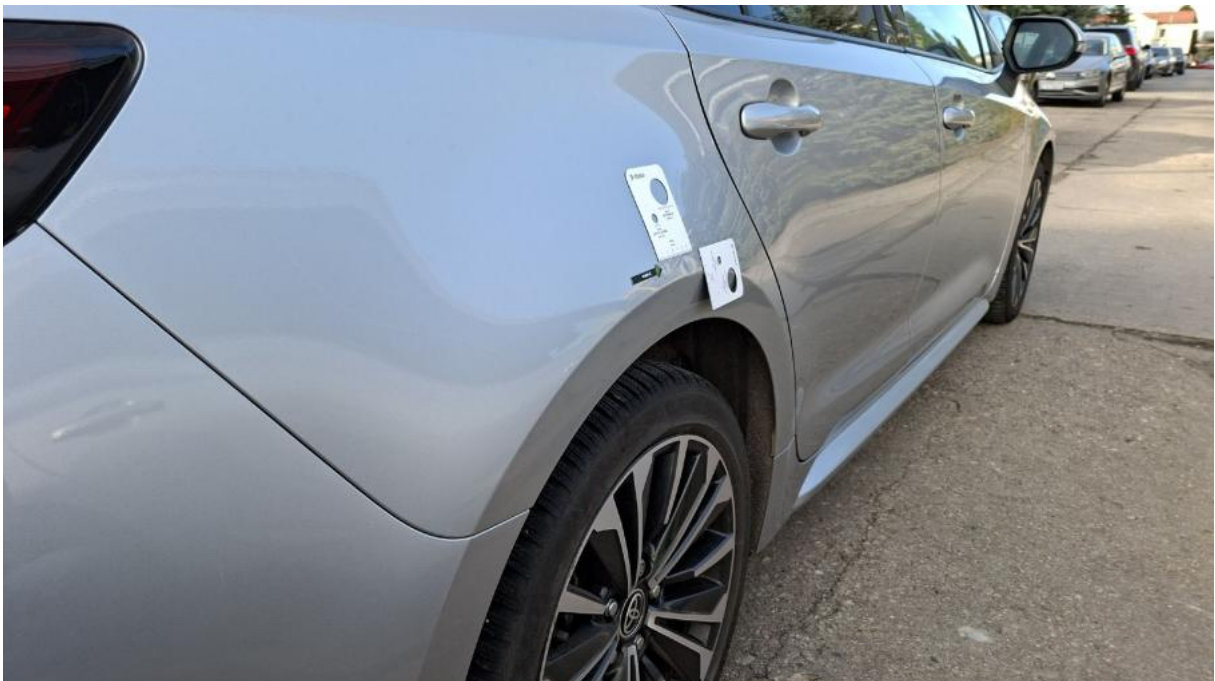
**Fot. 48**

| Poz. | Nazwa pozycji | Opis uszkodzeń | Kwalifik. | Naprawa [rbg] |
|---|---|---|---|---|
| 10 | Ścianka tylna R | wgniecenie/odkształcenie | | |

Błotnik tylny P / Ściana boczna P - zdjęcie poglądowe 1

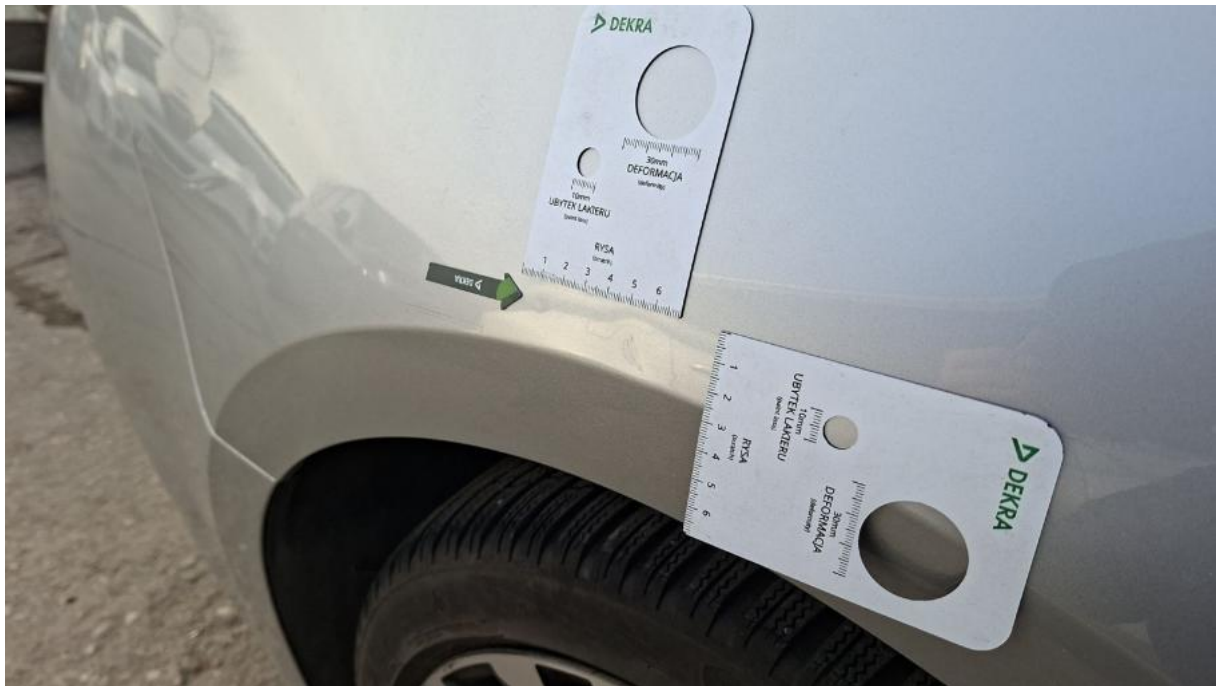
**Fot. 49**

Błotnik tylny P / Ściana boczna P - Wgniecenie/odkształcenie 1

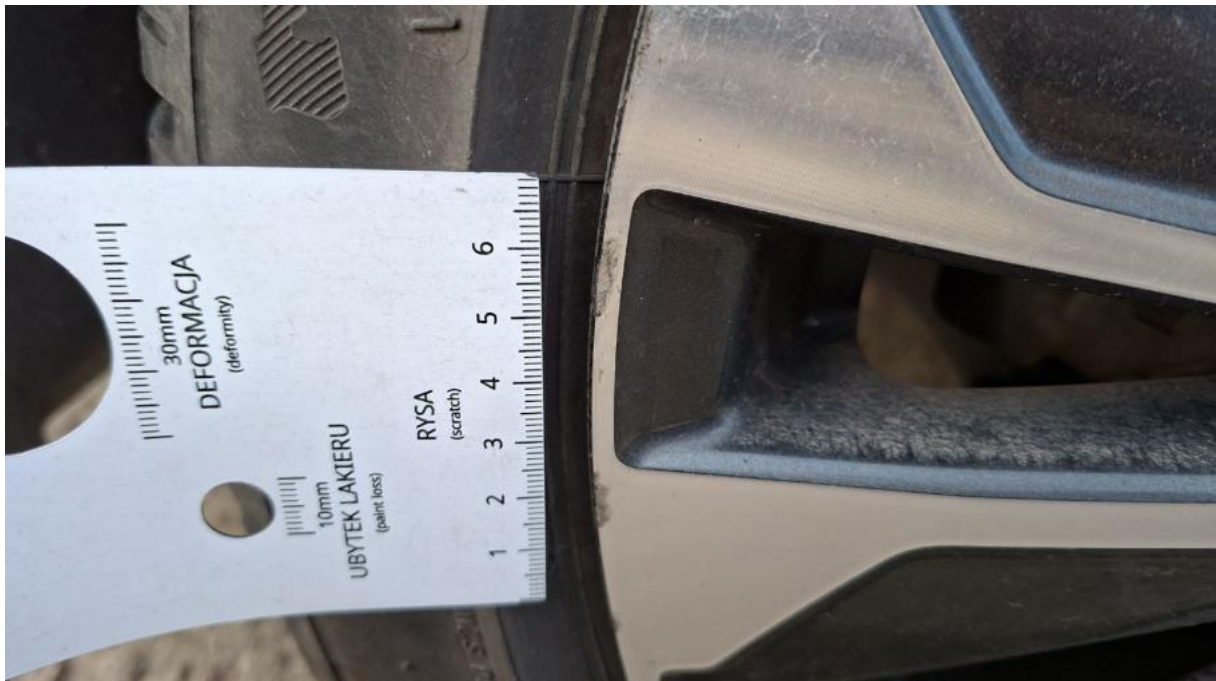
**Fot. 50**

| Poz. | Nazwa pozycji | Opis uszkodzeń | Kwalifik. | Naprawa [rbg] |
|---|---|---|---|---|
| 12 | Tarcza koła aluminiowa tył R | rysa/odprysk | | |

Felga aluminiowa tylna P - Rysa/odprysk 1

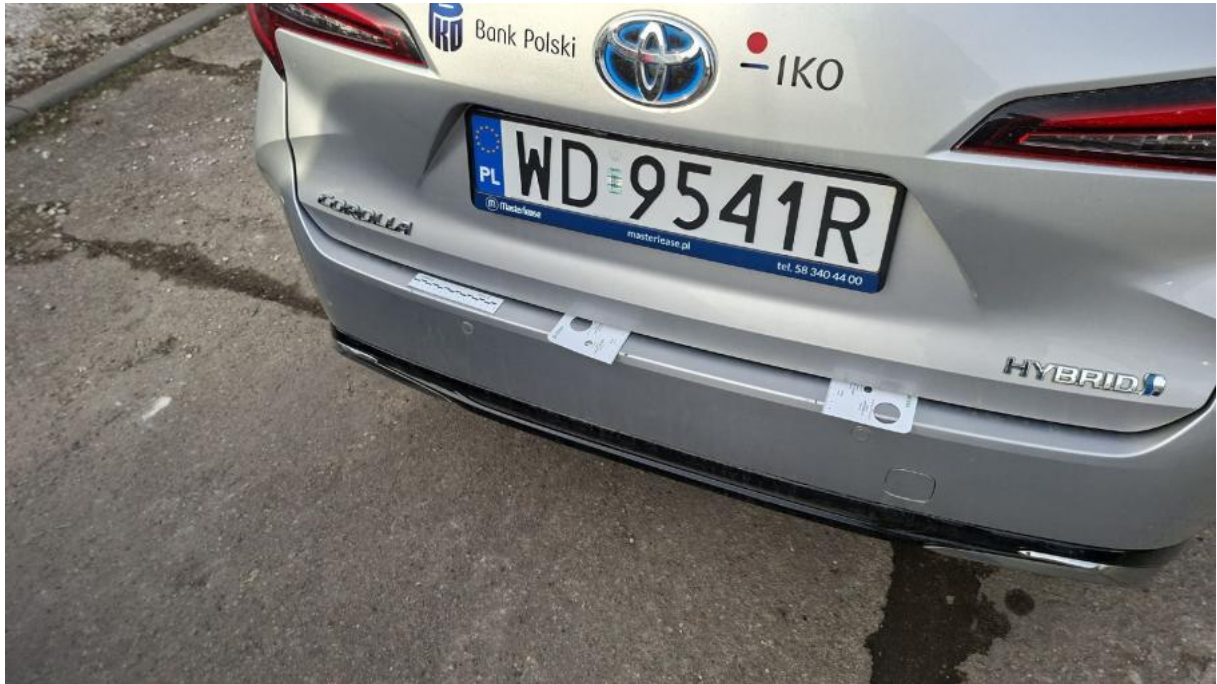
**Fot. 51**

| Poz. | Nazwa pozycji | Opis uszkodzeń | Kwalifik. | Naprawa [rbg] |
|---|---|---|---|---|
| 4 | Okładzina zderzaka tylnego | rysa/odprysk | NA | 0.8 |

Zderzak tylny - zdjęcie poglądowe 1

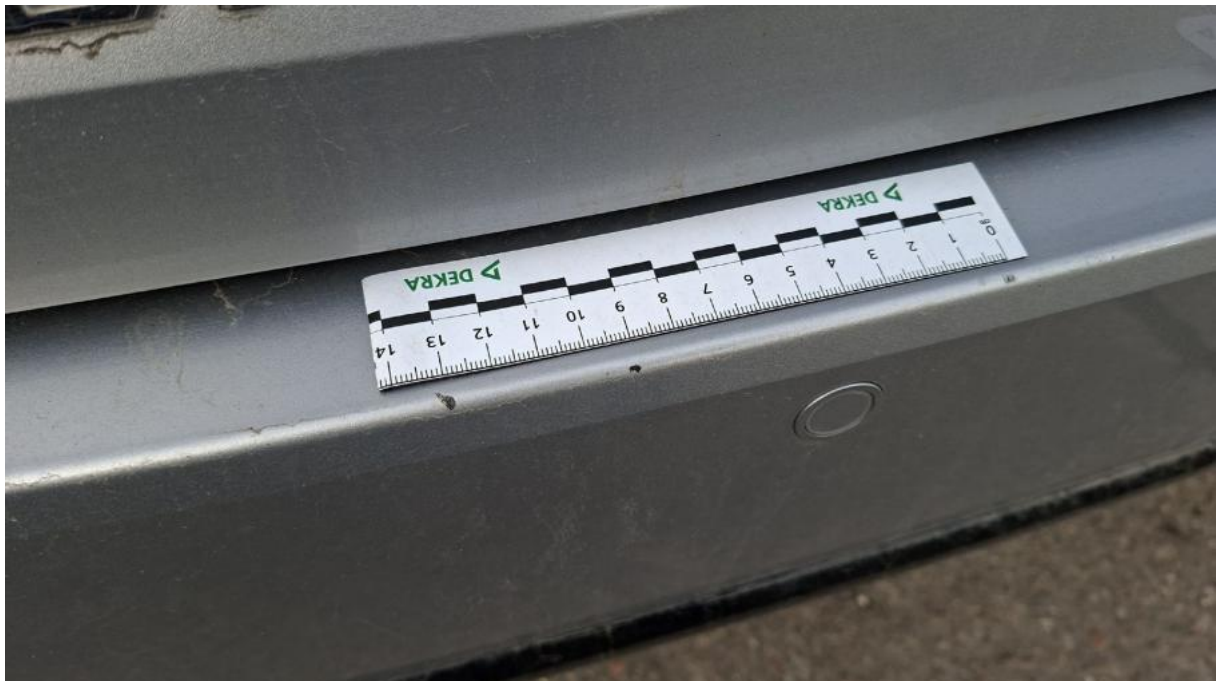
**Fot. 52**

Zderzak tylny - Rysa/odprysk 1

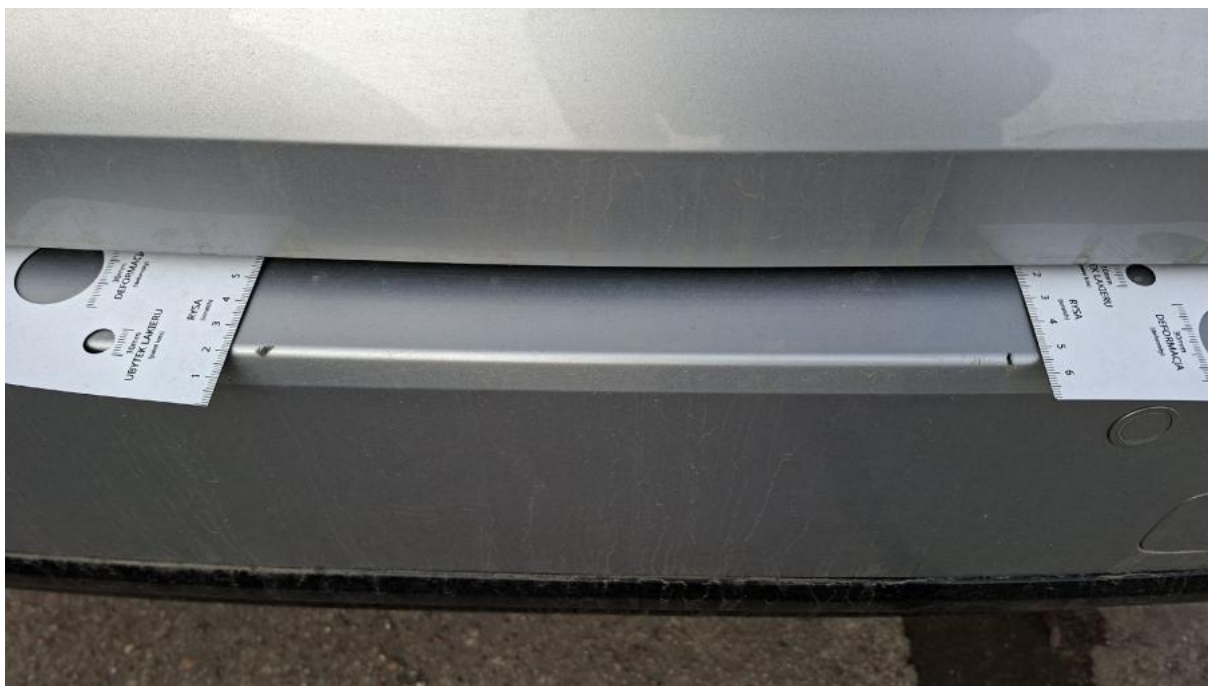
**Fot. 53**

Zderzak tylny - Rysa/odprysk 2

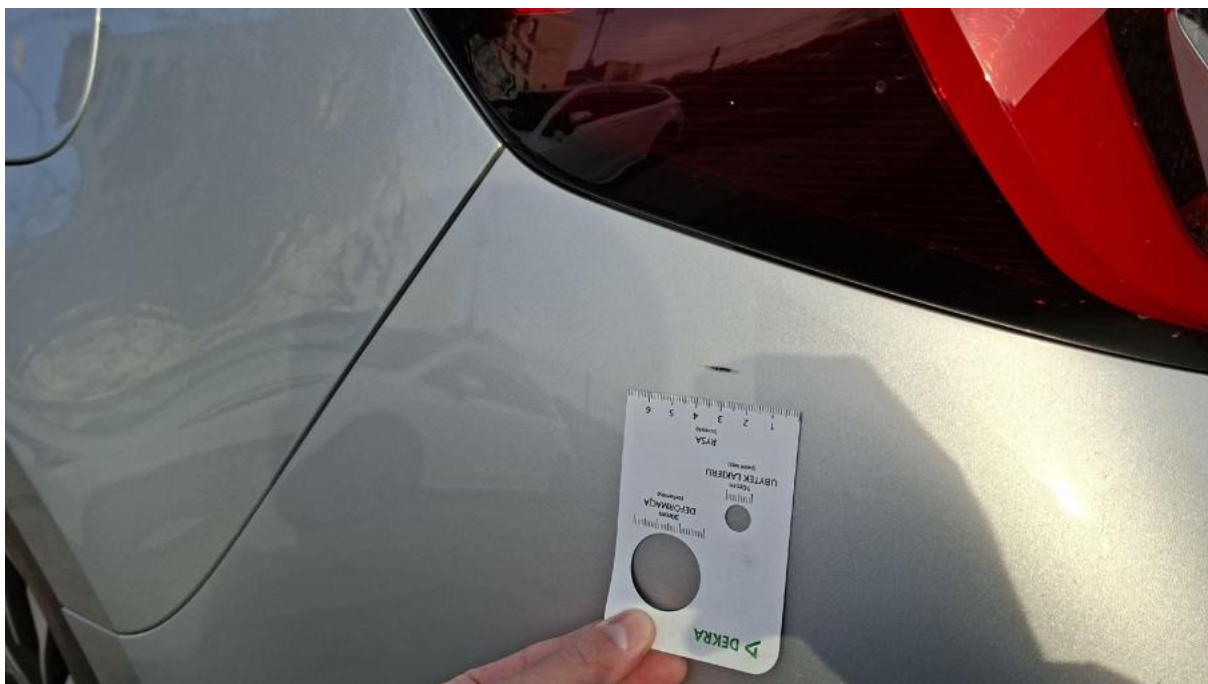
**Fot. 54**

Zderzak tylny cz L - Rysa/odprysk 1

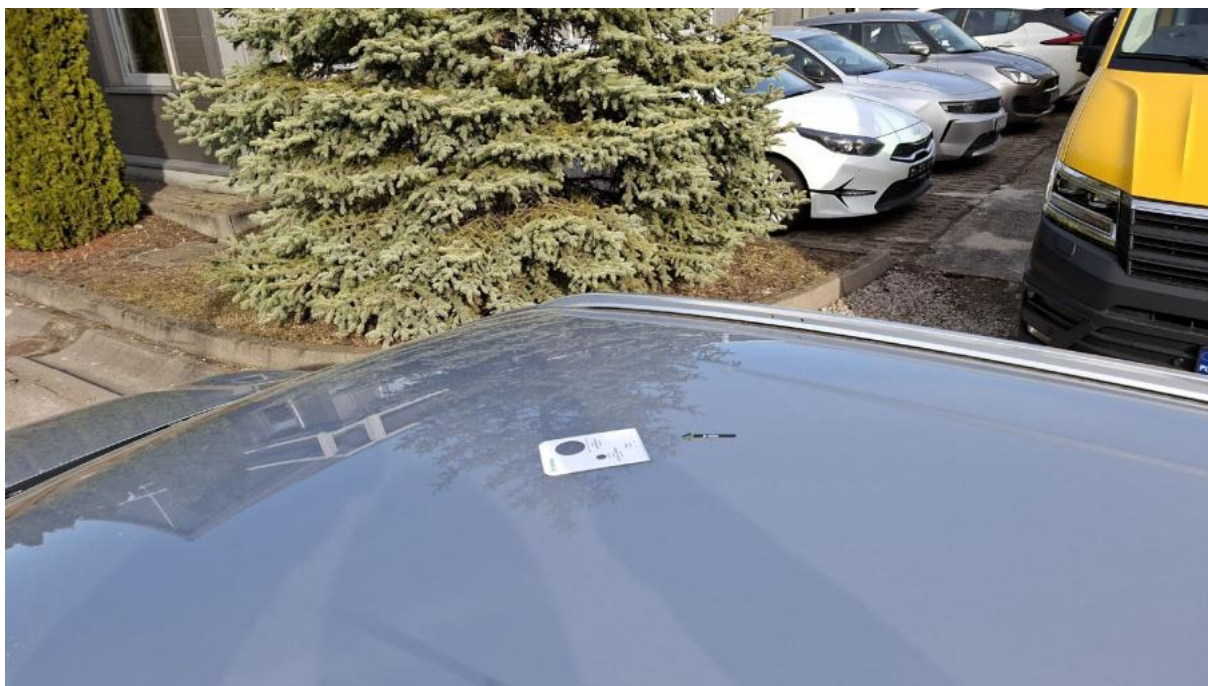
**Fot. 55**

| Poz. | Nazwa pozycji | Opis uszkodzeń | Kwalifik. | Naprawa [rbg] |
|---|---|---|---|---|
| 8 | Dach | wgniecenie/odkształcenie | | |

Dach - Wgniecenie/odkształcenie 1

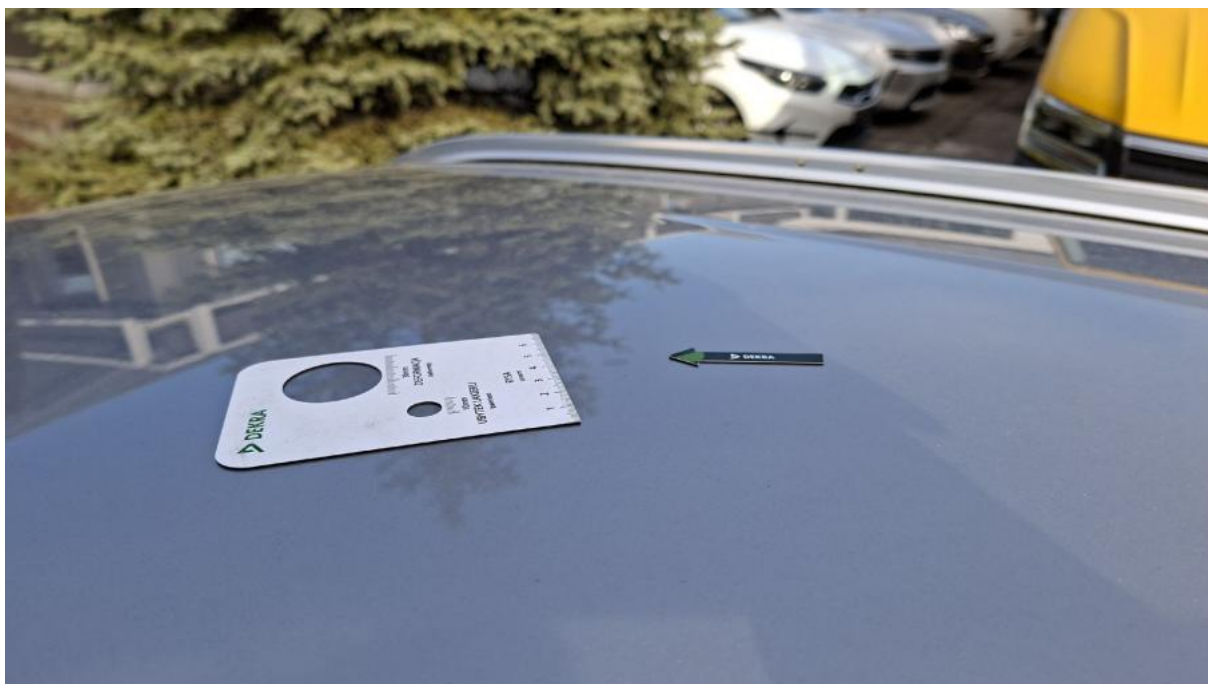
**Fot. 56**

Dach - Wgniecenie/odkształcenie 2

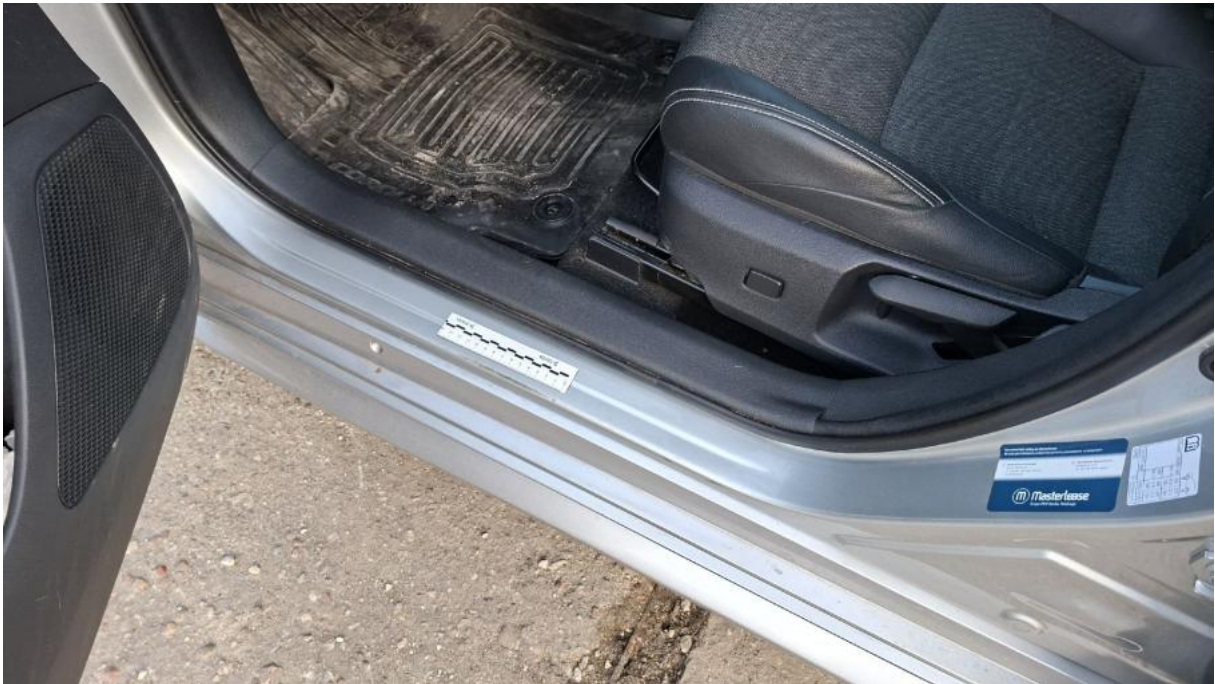
**Fot. 57**

| Poz. | Nazwa pozycji | Opis uszkodzeń | Kwalifik. | Naprawa [rbg] |
|---|---|---|---|---|
| 3 | Próg/Słupki środkowy (B) L | rysa/odprysk | NA | 0.5 |

Próg L - zdjęcie poglądowe 1

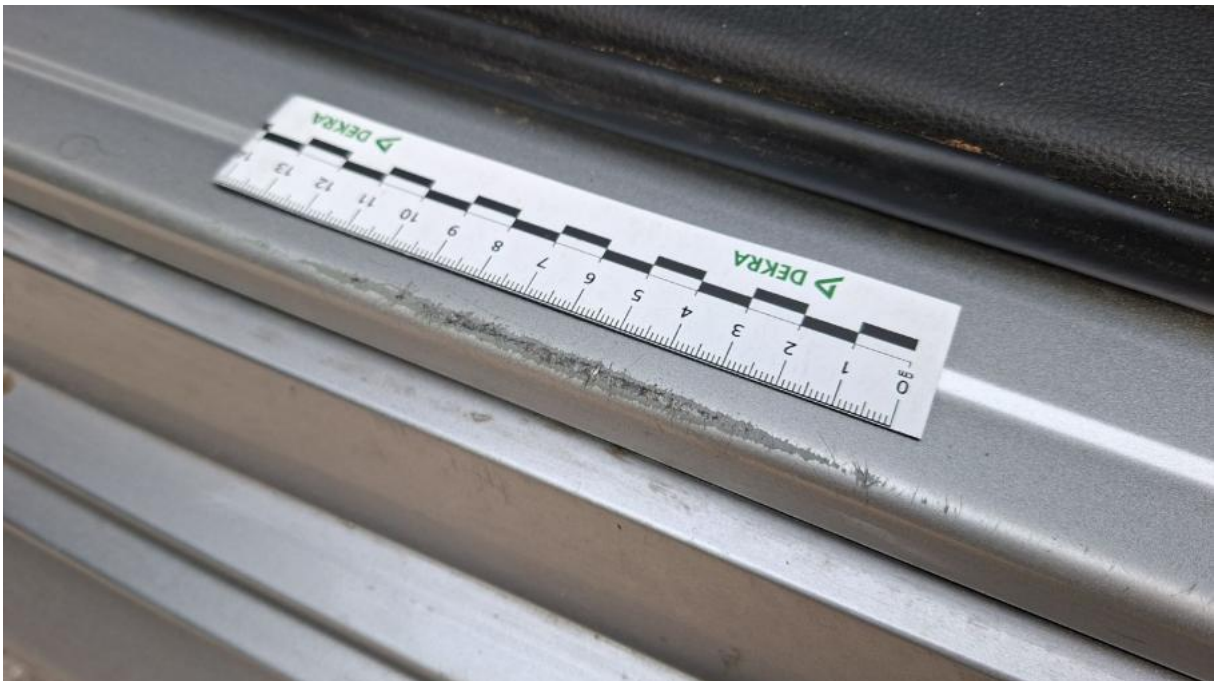
**Fot. 58**

Próg L - Rysa/odprysk 1

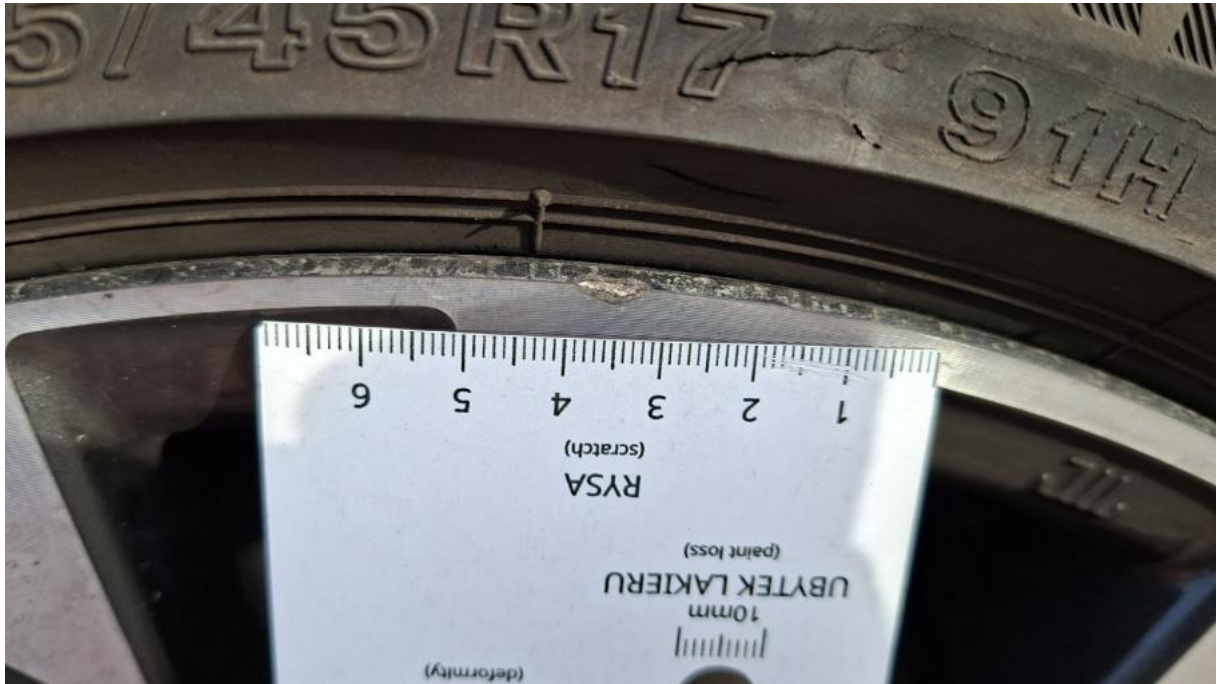
**Fot. 59**

| Poz. | Nazwa pozycji | Opis uszkodzeń | Kwalifik. | Naprawa [rbg] |
|---|---|---|---|---|
| 11 | Tarcza koła aluminiowa przód L | rysa/odprysk | | |

Felga Aluminiowa przednia L - Rysa/odprysk 1

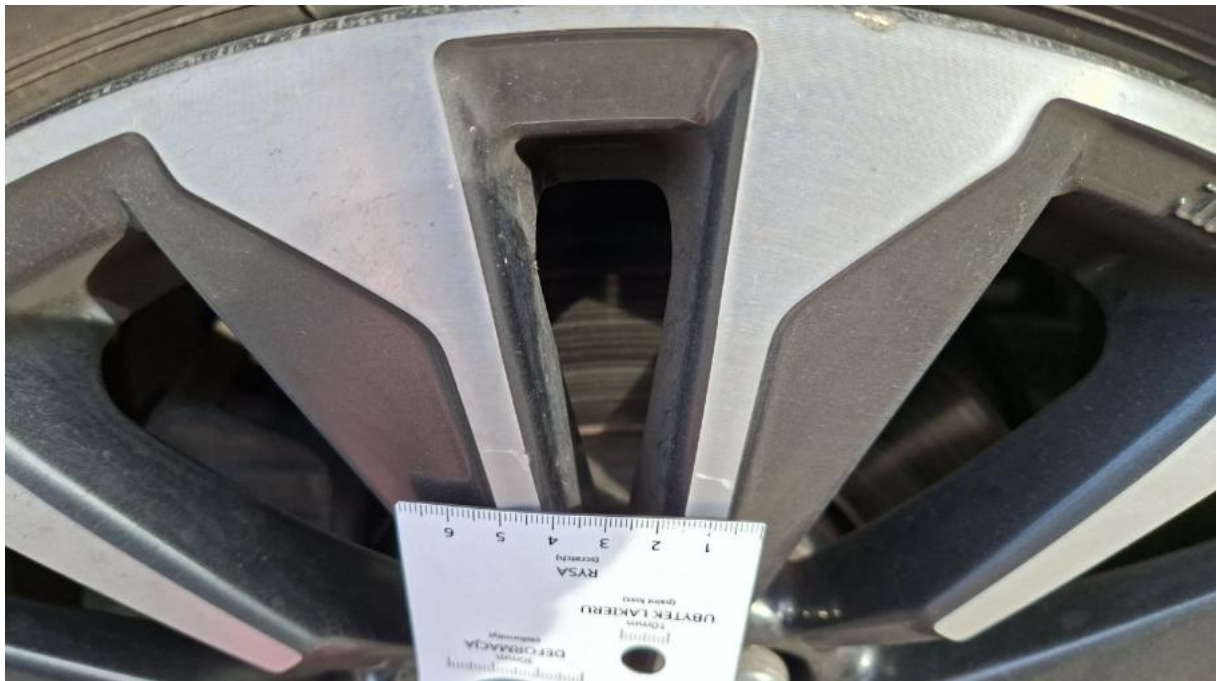
**Fot. 60**

Felga Aluminiowa przednia L - Rysa/odprysk 2

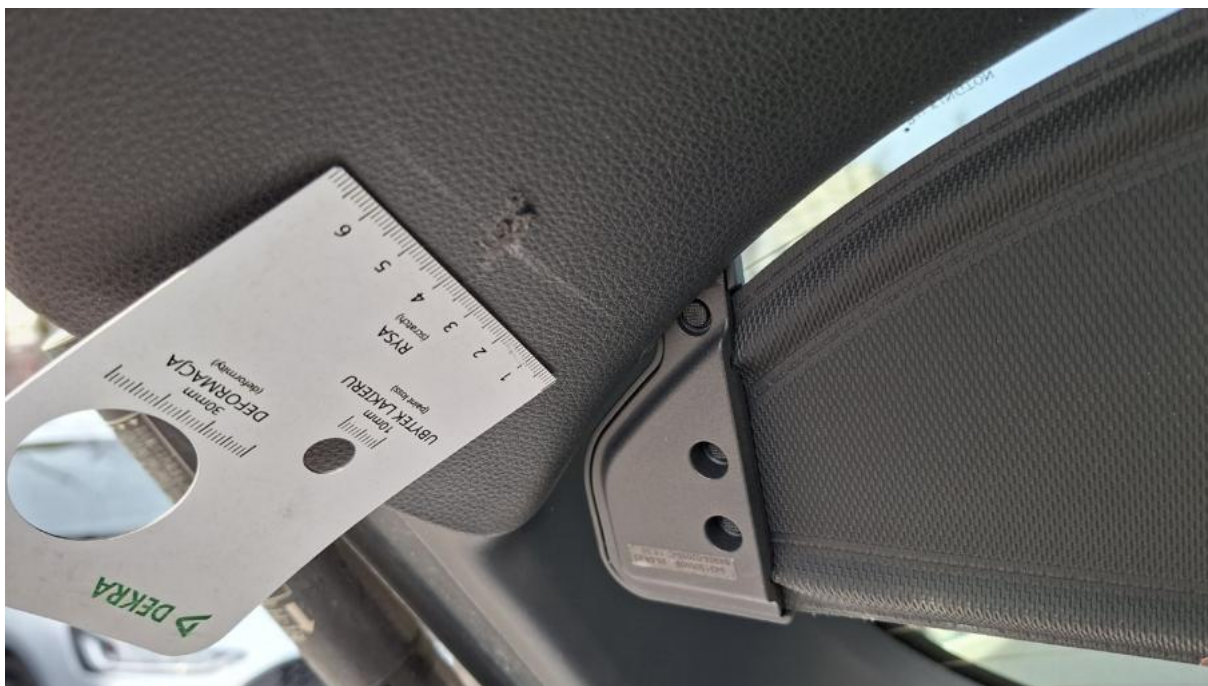
**Fot. 61**

| Poz. | Nazwa pozycji | Opis uszkodzeń | Kwalifik. | Naprawa [rbg] |
|---|---|---|---|---|
| 13 | Nakładka pokrywy tylnej góra | zarysowanie | | |

Wykładzina pokrywy tylnej - Rysa/odprysk 1

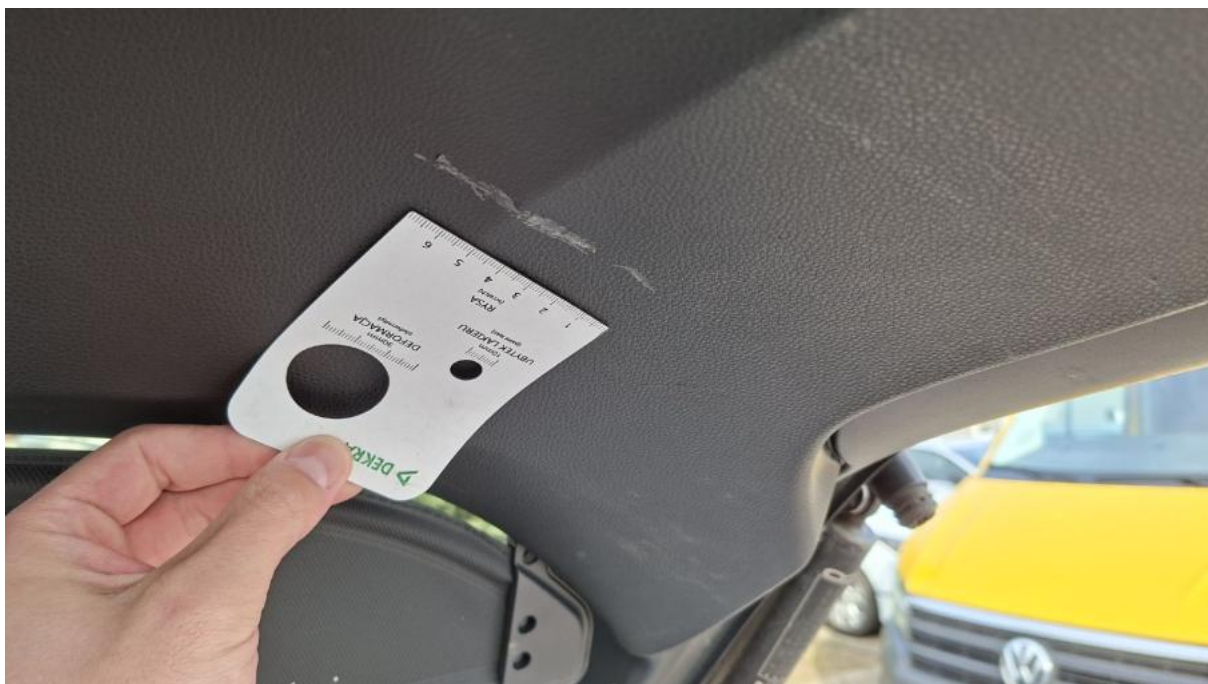
**Fot. 62**

| Poz. | Nazwa pozycji | Opis uszkodzeń | Kwalifik. | Naprawa [rbg] |
|---|---|---|---|---|
| 14 | Nakładka pokrywy tylnej dół | zarysowanie | | |

Wykładzina pokrywy tylnej - Rysa/odprysk 2

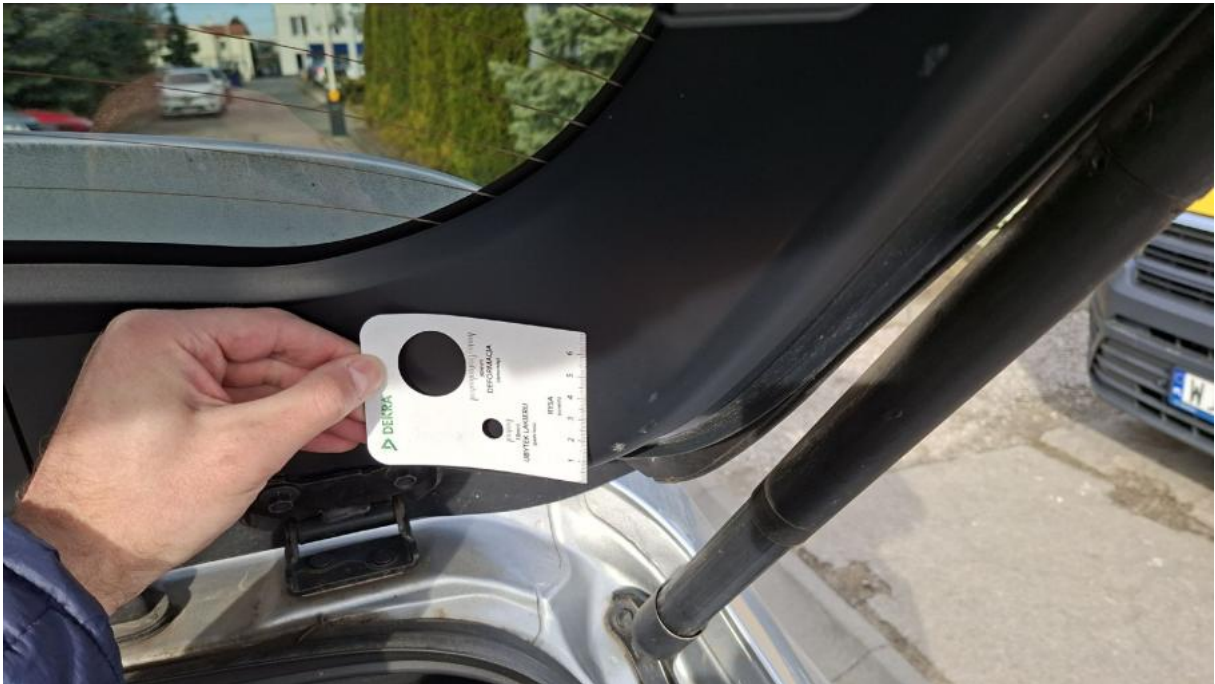
**Fot. 63**

Wykładzina pokrywy tylnej() - Rysa/odprysk 3
