Expertise

Protokollnummer: 37039153
Auftrags-Nr / Referenz: 1001738811
Besichtigungsdatum: 18.11.2024

Hersteller: Audi	Modell: A4 Avant
FIN: WAUZZZF41NA024883

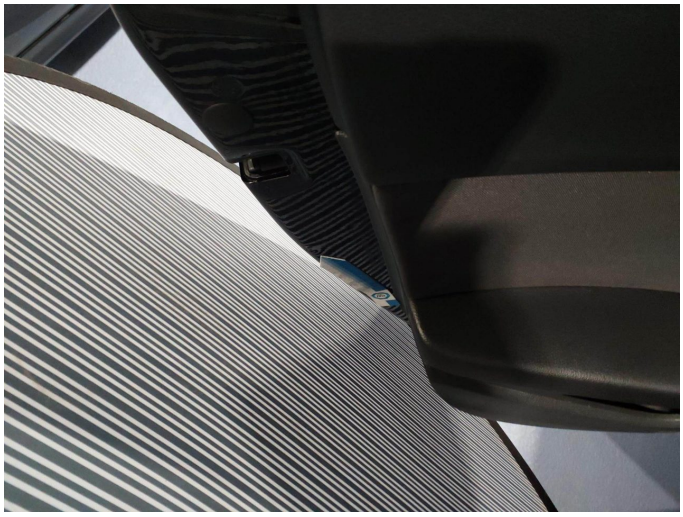
Gebrauchsspur 3: Karosserie: B-Säule links - Delle(n) - kein Abzug

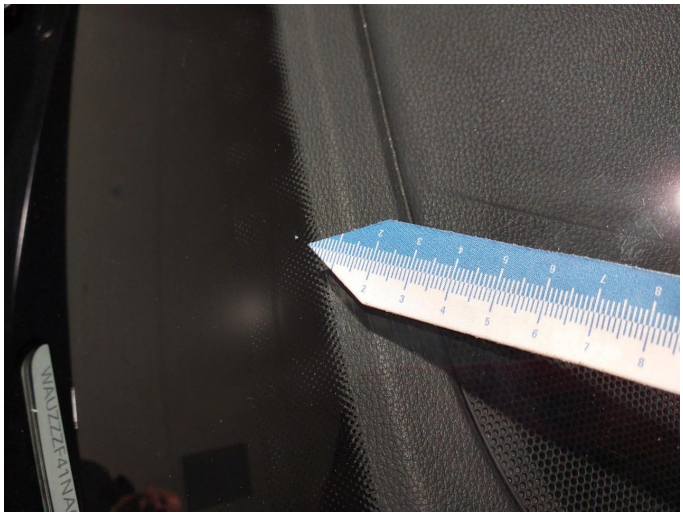
Gebrauchsspur 8: Verglasung: Frontscheibe - Steinschlag - kein Abzug
