Autohaus Koch GmbH
Hansastraße 212
13051-Berlin

Gutachter:	Schreiber Stephan
Besichtigungsdatum:	9.4.2025
Auftragsnummer:	8G4192704

Zustandsbericht

Datenquelle:	**VIN-Abfrage**
Hersteller:	**Opel**
Typ:	**Corsa E**
Fahrgestellnummer:	**W0L0XEP68G4192704**
Erstzulassung:	**11.04.2016**
Getriebe / Gänge:	**Schaltgetriebe, 5 Gänge**
Schadstoffklasse:	**EU6**
Vorverwendung:	**Privat**

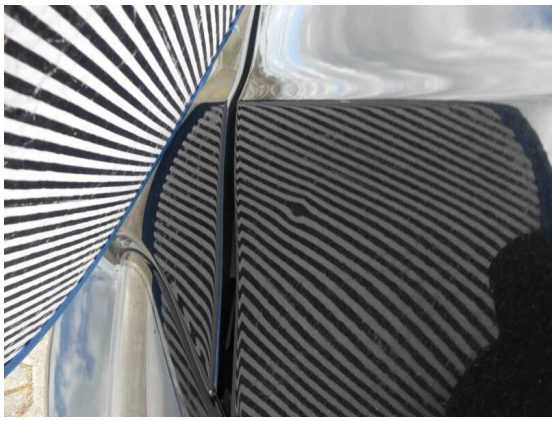
Nr.	Teil	Bild Nr.	Schaden	Kommentar
1	Motorhaube	1, 2, 3	Dellen (Hagelschaden) und zerkratzt	
2	Seitenwand links	4, 5	Kratzer	
3	Dach	6, 7, 8	Dellen (Hagelschaden) und Lackverätzung	
4	Heckklappe	9, 10, 11	Dellen (Hagelschaden) und zerkratzt	
5	3. Bremsleuchte	12, 13	gebrochen	
6	Stoßfänger hinten	14, 15, 16	zerkratzt	
7	Tür vorne rechts	17, 18, 19	zerkratzt	
8	Spiegelkappe rechts	20	Kratzer	
9	Kotflügel rechts	21, 22	Kratzer

Bild 1: Karosserie / Motorhaube Dellen (Hagelschaden) und zerkratzt

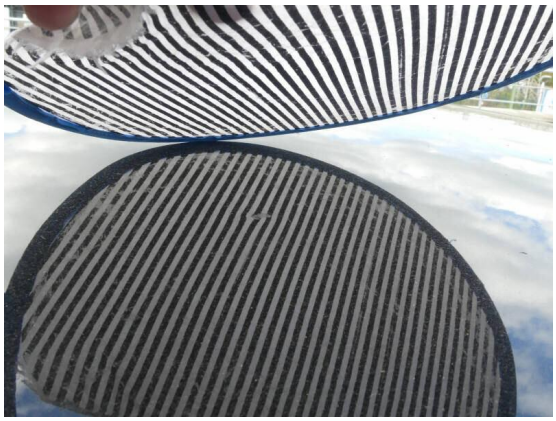
Bild 6: Karosserie / Dach Dellen (Hagelschaden) und Lackverätzung

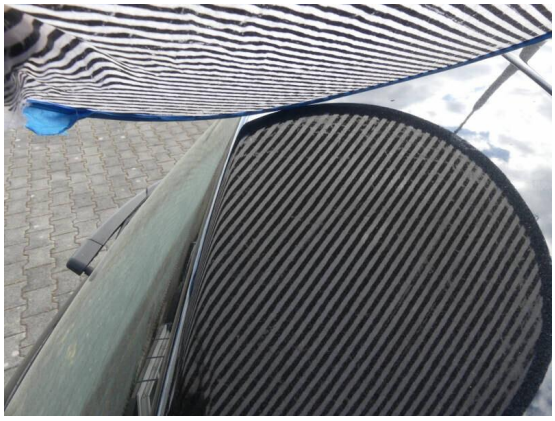
Bild 9: Karosserie / Heckklappe Dellen (Hagelschaden) und zerkratzt

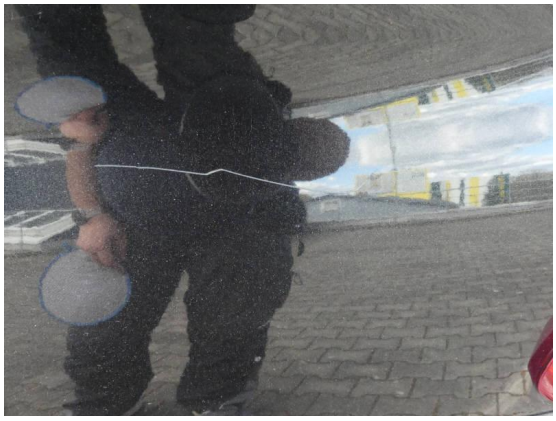
Bild 10: Karosserie / Heckklappe Dellen (Hagelschaden) und zerkratzt

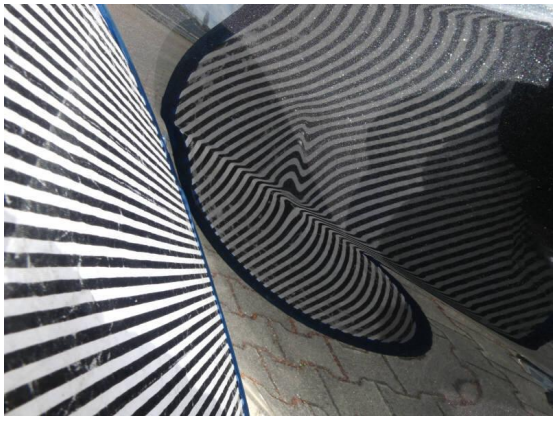
Nr.	Teil	Bild Nr.	Schaden	Kommentar
10	Wartung	23	fällig	
11	Schlüsselgehäuse	24	gebrochen	
12	Stoßfänger vorn	25, 26	Kratzer	
13	Kotflügel links	27, 28	Kratzer	
14	Spiegelkappe links	29	Kratzer	
15	Lenkrad	30, 31	abgegriffen	
16	Türeinstieg vorne links	32, 33	zerkratzt	
17	Tür vorne links	34, 35, 36	deformiert und zerkratzt	
18	Türeinstieg hinten links	37, 38	Kratzer	
19	Tür hinten links	39, 40, 41	zerkratzt	
20	Radkappe vorne rechts	42, 43	zerkratzt

Bild 34: Karosserie / Tür vorne links deformiert und zerkratzt

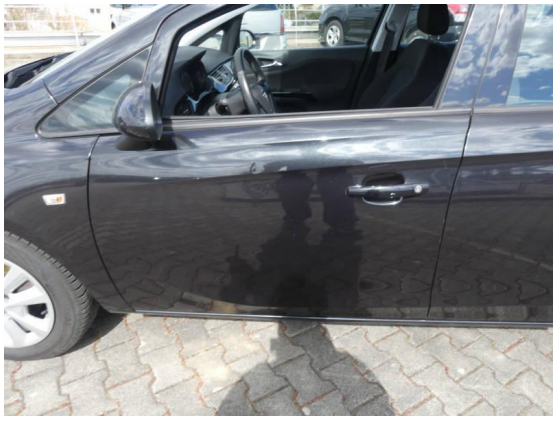
Bild 36: Karosserie / Tür vorne links deformiert und zerkratzt
