Berichtsnr.:
SLL25000007-1

Zustandsbericht

Besichtigungsort:	Apcoa Parkplatz Wöhlerstr. 15 51381 Leverkusen Deutschland	**Kunde:**	APCOA Deutschland GmbH Luftfrachtzentrum 605/6 Ebene 6 70629 Stuttgart
		Besichtigungstermin:	17.02.2025

Fahrzeugart:	Pkw	**Fahrgestellnummer:**	WVWZZZAAZHD065712
Aufbau:	Limousine	**Amtl. Kennzeichen:**	ES-PC 1089
Hersteller:	Volkswagen	**Erstzulassung:**	27.03.2017
Modell:	up!	**Nächste HU:**	09.2026
Karosseriefarbe:	white	**Laufleistung (km):**	212.822
Antriebsart:	Frontantrieb	**Hubraum (ccm):**	999
Zylinderanzahl:	3	**Leistung (PS):**	75
Getriebeart:	Manuell	**Leistung (kW):**	55
Kraftstoffart:	Benzin	**Polsterart:**	Textil
Anzahl Türen:	3	**Anzahl Sitzplätze:**	4
Anzahl der Vorbesitzer:	Unbekannt	**Hauptschlüssel (Anzahl):**	1
Letzter Service am:	-

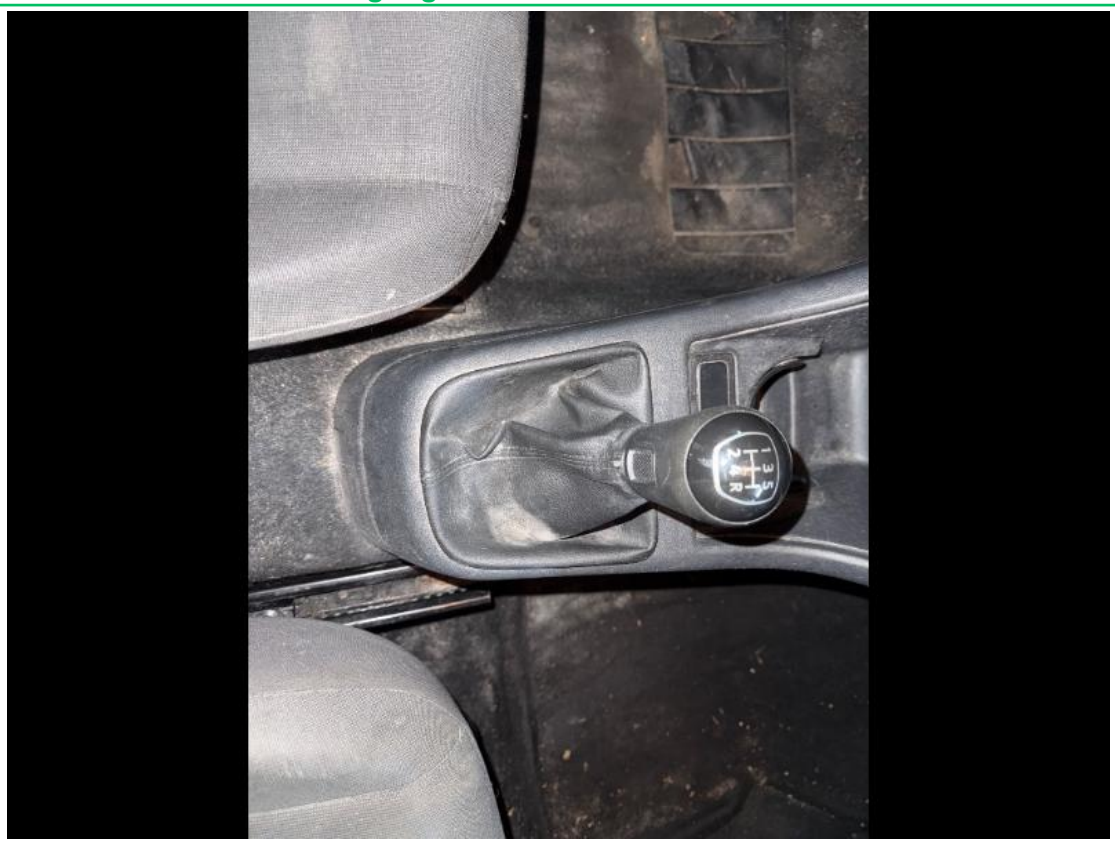
1. Getriebe Kupplung - Prüfen

2. Fahrersitz - Verschmutzt

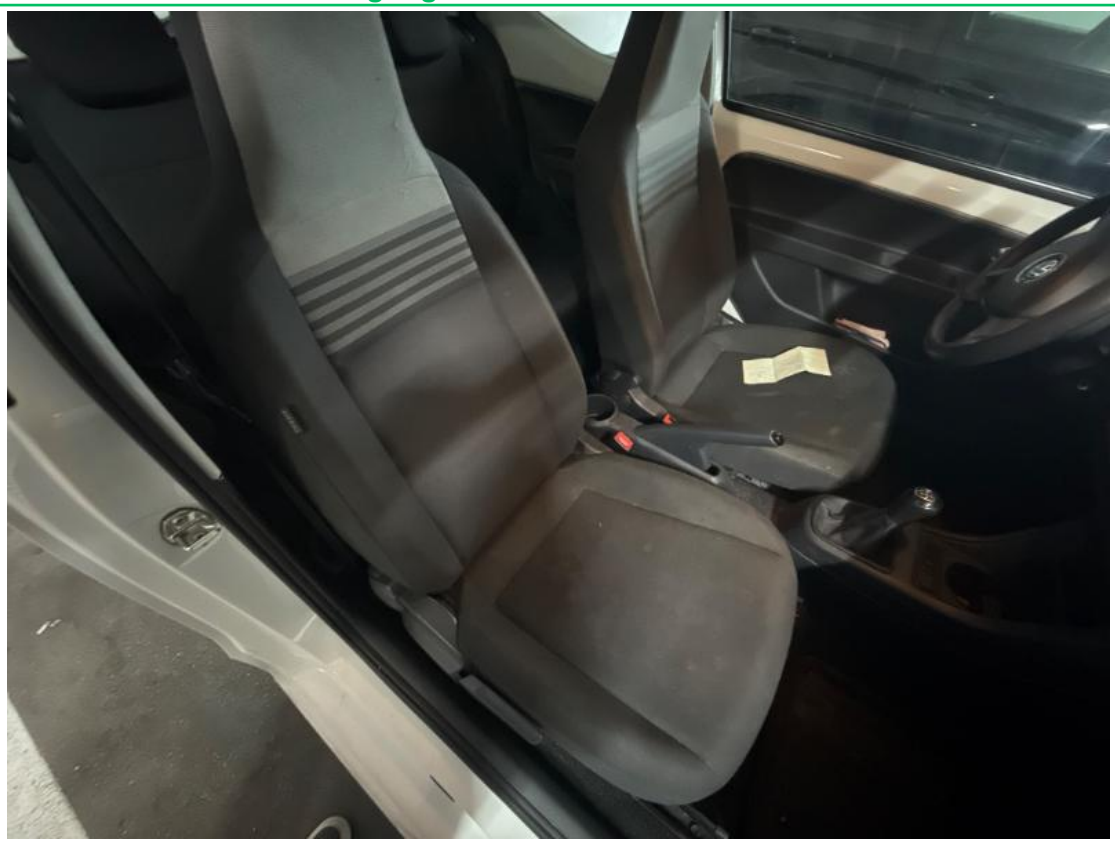
3. Beifahrersitz - Verschmutzt

4. Dachhimmel - Verschmutzt

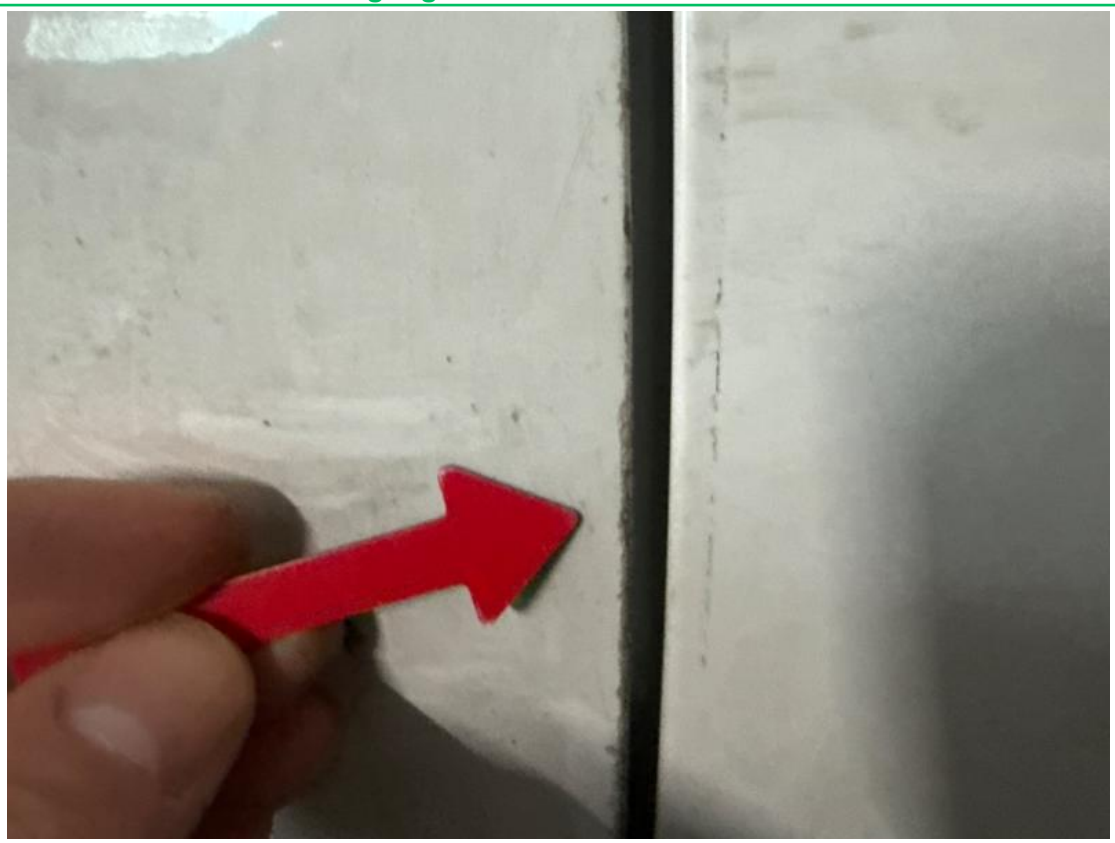
6. Tür vorne links - Kratzer

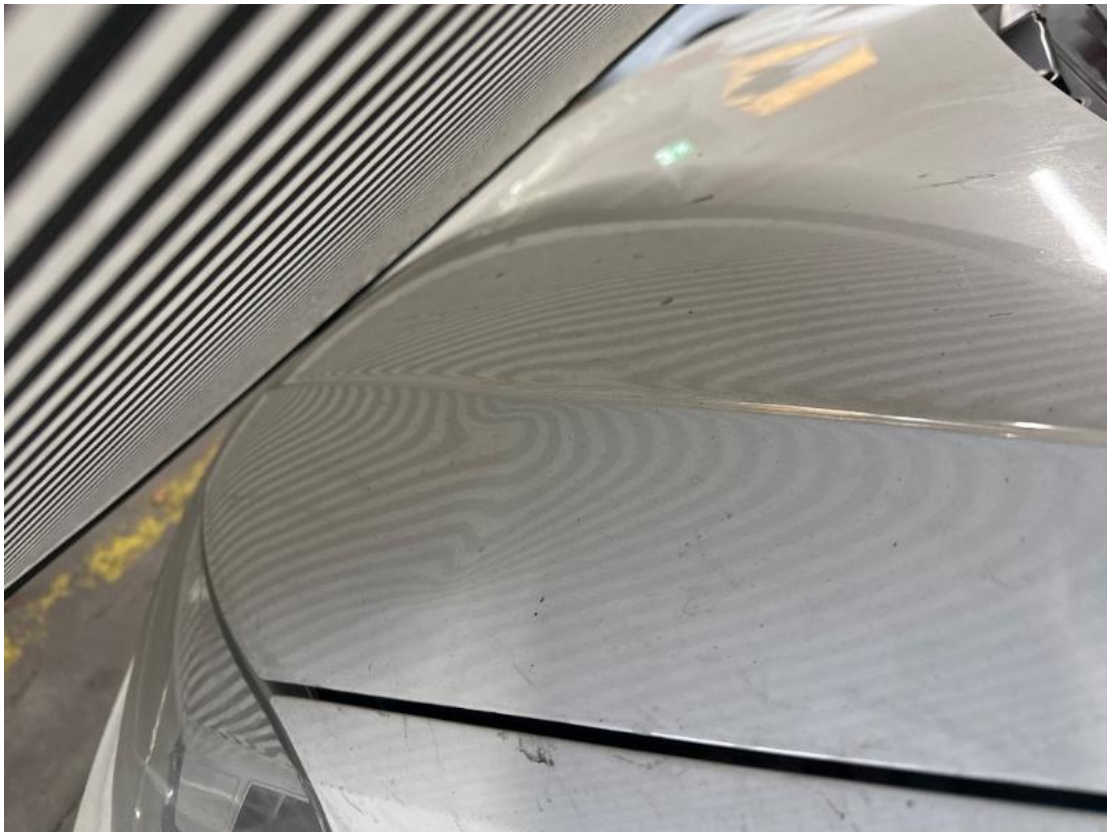
7. Motorhaube - Delle
