Expertise

Protokollnummer:	38986190
Auftrags-Nr / Referenz:	MW2339914
Besichtigungsdatum:	14.03.2025
Sachverständiger:	Sven Erler
Besichtigt durch:	Atilla Yillar

Hersteller: Land Rover	FIN: SALZA2BN6PH208977
Modell: Range Rover Evoque	Kennzeichen: AC-DA 1000

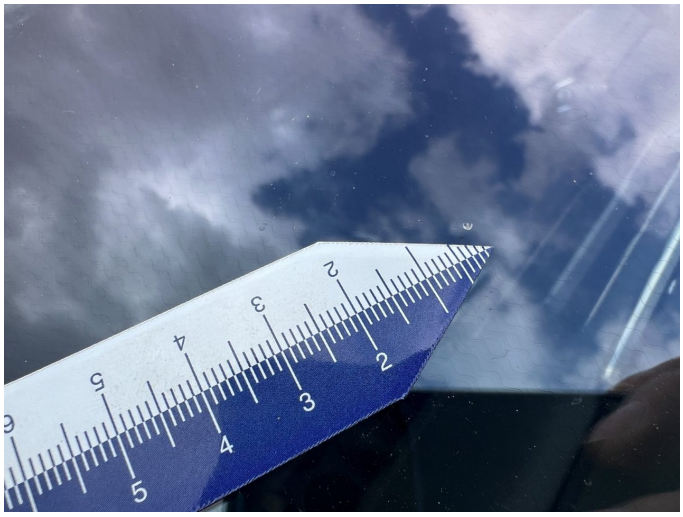
Beschädigung 2: Verglasung: Frontscheibe - Steinschlag - kein Abzug

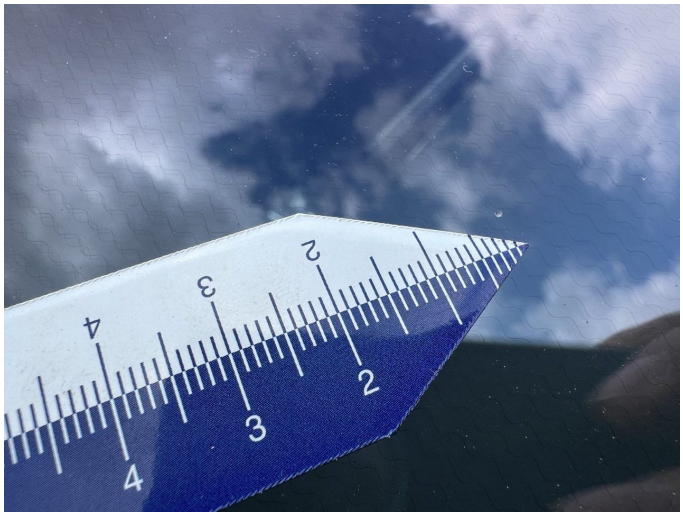
Beschädigung 2: Verglasung: Frontscheibe - Steinschlag - kein Abzug

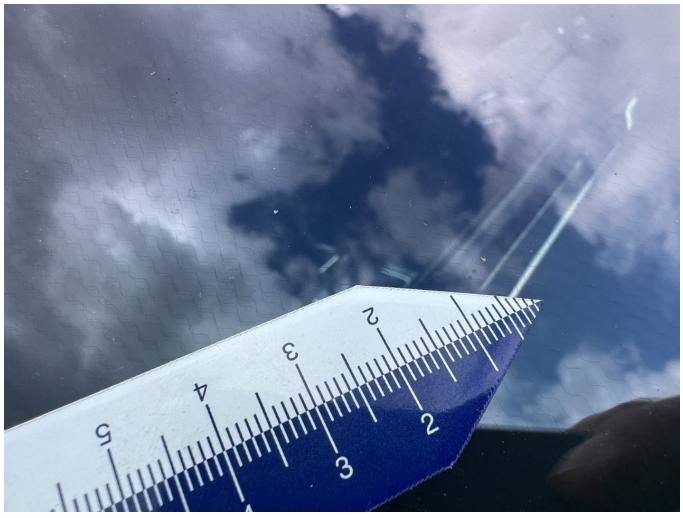
Beschädigung 2: Verglasung: Frontscheibe - Steinschlag - kein Abzug

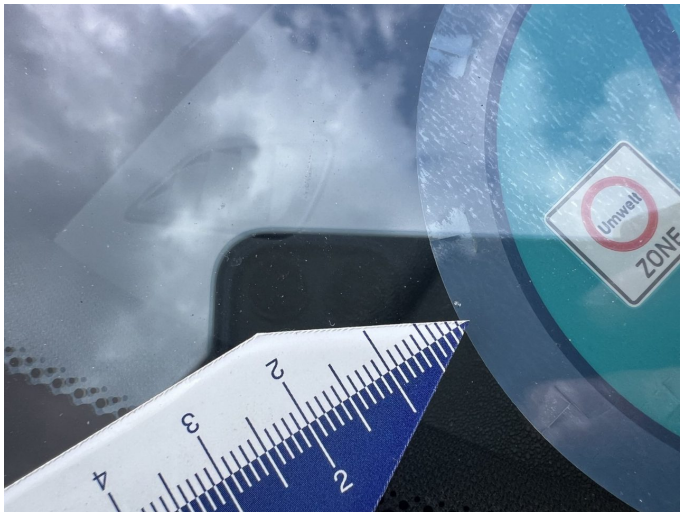
Beschädigung 2: Verglasung: Frontscheibe - Steinschlag - kein Abzug

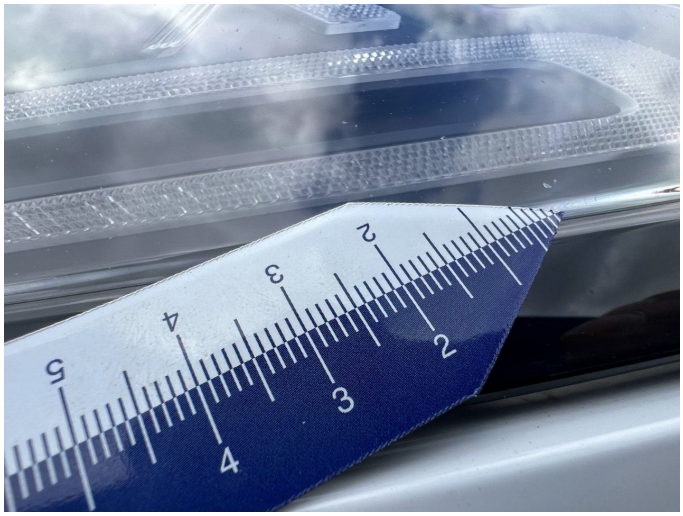
Beschädigung 3: Scheinwerfer: Scheinwerfer rechts - Steinschlag - kein Abzug

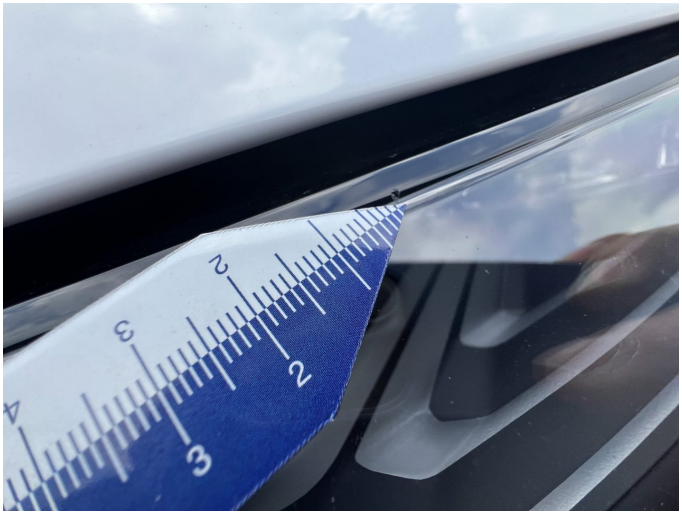
Beschädigung 4: Scheinwerfer: Scheinwerfer links - Steinschlag - kein Abzug

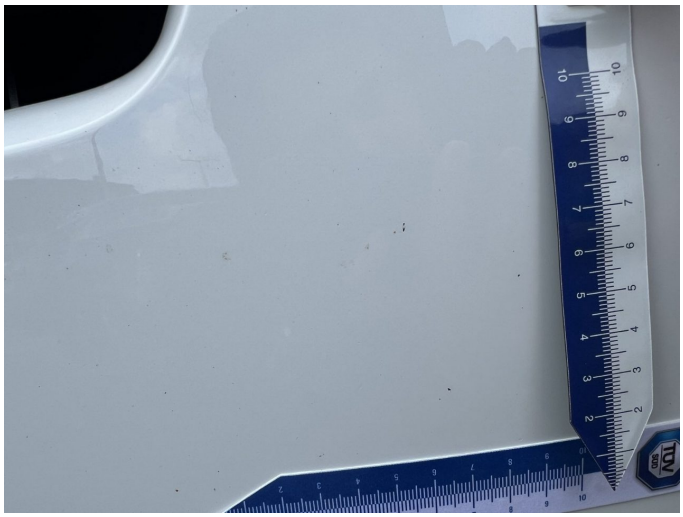
Beschädigung 12: Stossfänger vorn: Stossfänger vorn - Steinschlag - instandsetzen und lackieren

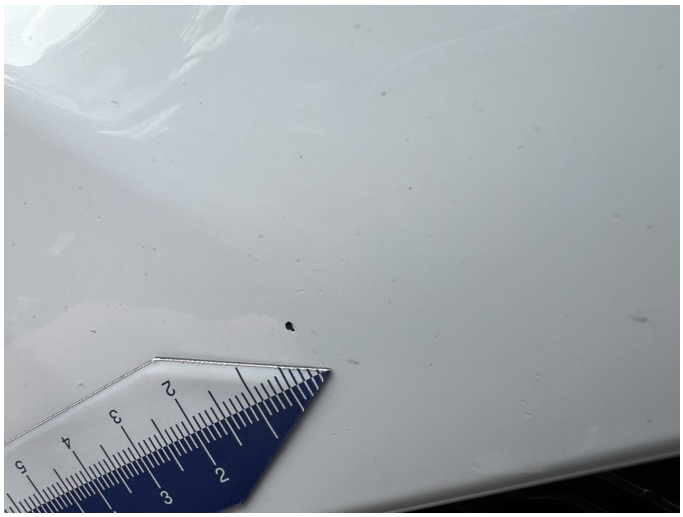
Beschädigung 12: Stossfänger vorn: Stossfänger vorn - Steinschlag - instandsetzen und lackieren

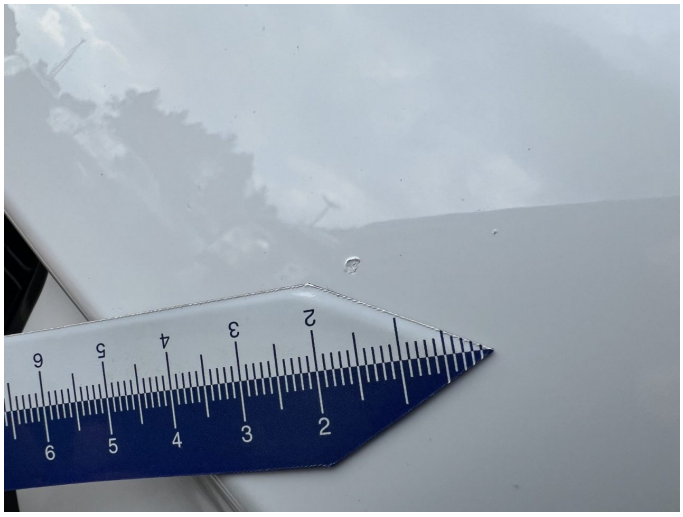
Beschädigung 12: Stossfänger vorn: Stossfänger vorn - Steinschlag - instandsetzen und lackieren

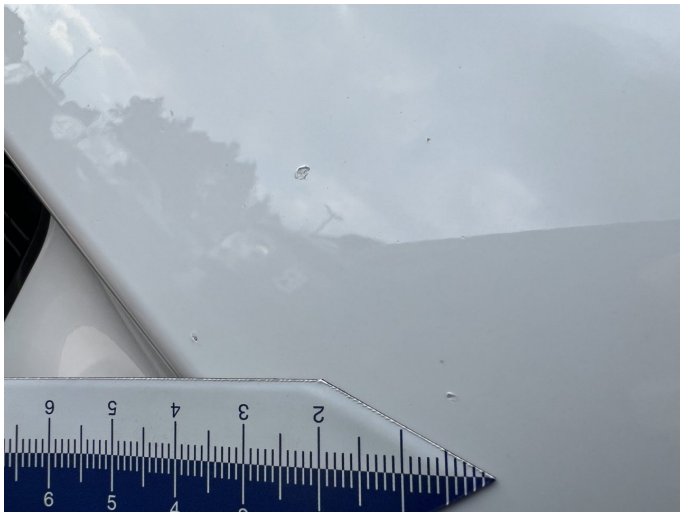
Beschädigung 12: Stossfänger vorn: Stossfänger vorn - Steinschlag - instandsetzen und lackieren

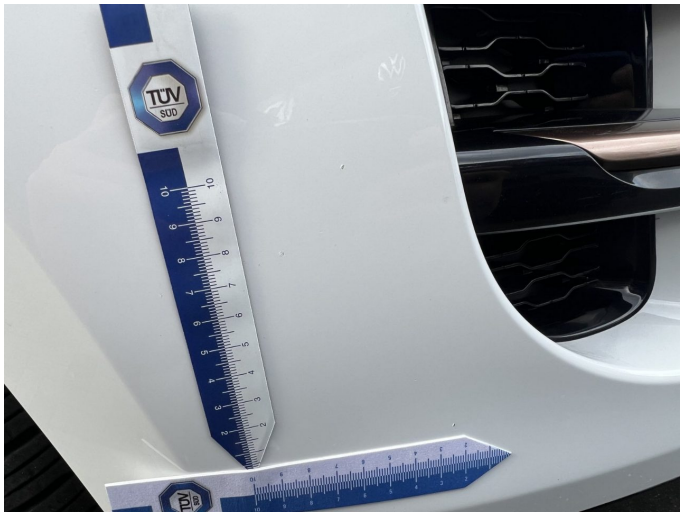
Beschädigung 12: Stossfänger vorn: Stossfänger vorn - Steinschlag - instandsetzen und lackieren

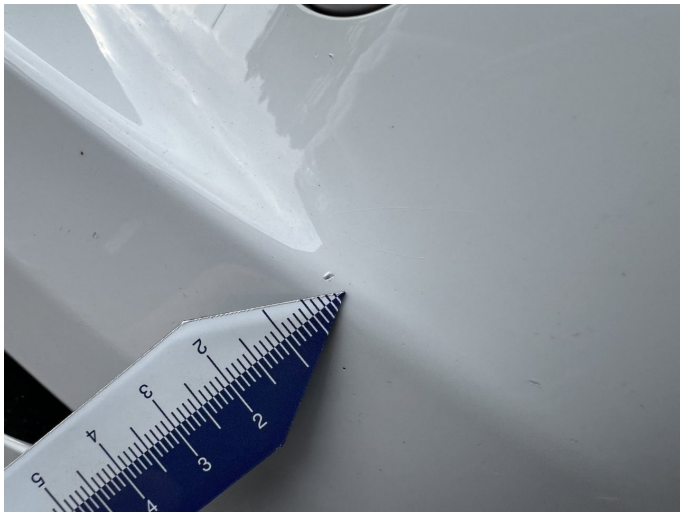
Beschädigung 12: Stossfänger vorn: Stossfänger vorn - Steinschlag - instandsetzen und lackieren

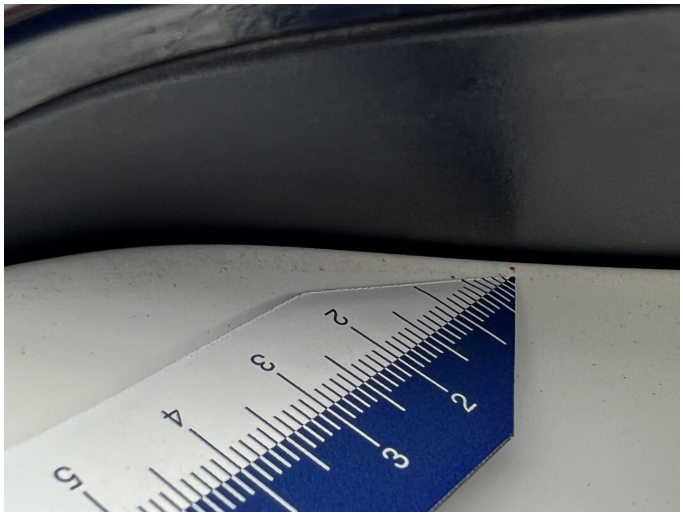
Beschädigung 13: Heckklappe/-tür: Heckklappe (Korossionanhaftung/ Flugrost nicht näher definiert) - Lackmangel - instandsetzen und lackieren

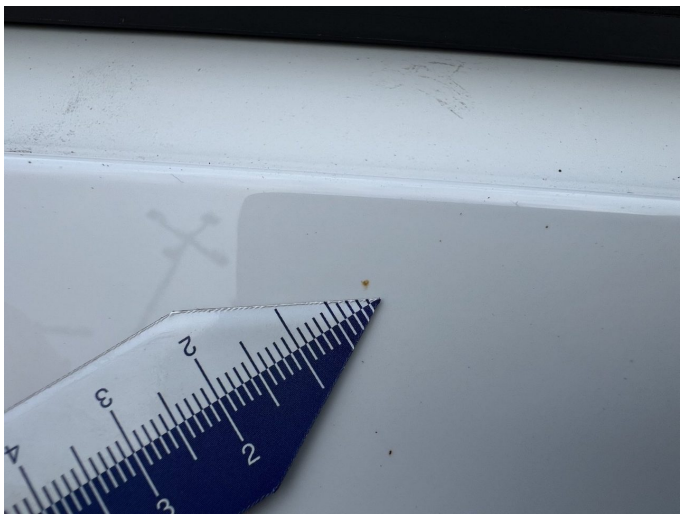
Beschädigung 13: Heckklappe/-tür: Heckklappe (Korossionanhaftung/ Flugrost nicht näher definiert) - Lackmangel - instandsetzen und lackieren

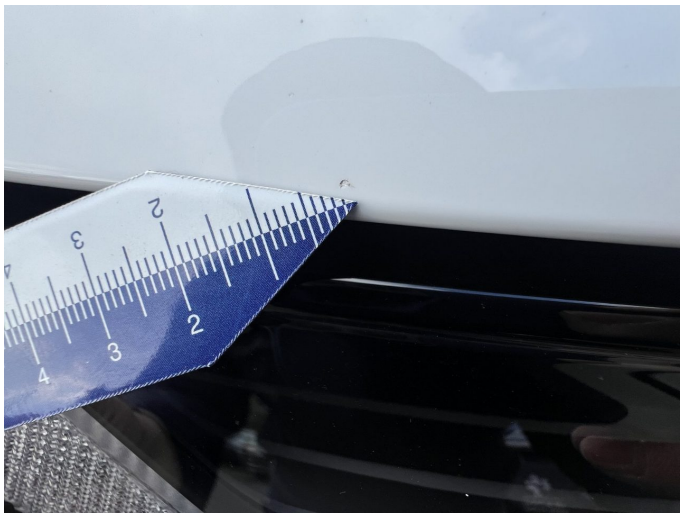
Beschädigung 14: Motorhaube: Motorhaube - Steinschlag - lackieren

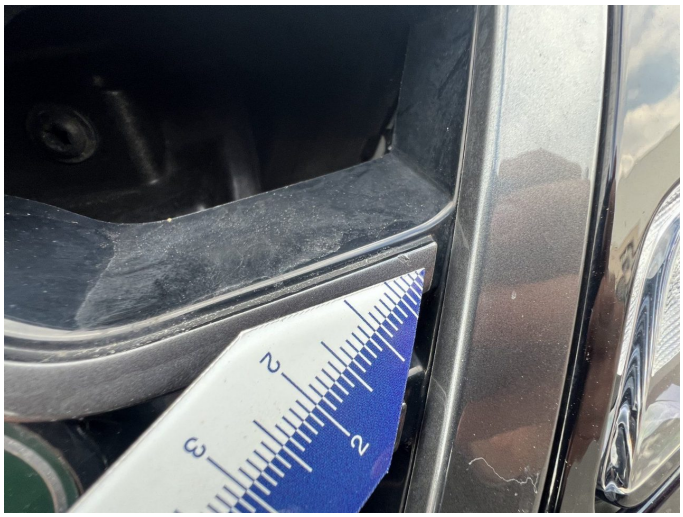
Gebrauchsspur 1: Motorhaube: Kühlergrill - Steinschlag - kein Abzug
