Zustandsbericht / Minderwertgutachten

Auftrag durch	Volkswagen Leasing GmbH, Gifhorner Str. 57, 38112 Braunschweig
Besichtigungsdatum / Ort	03.09.2024 / 07554 Gera
Fahrzeugart	PKW Kombi
Hersteller	SKODA
Modell / Verkaufsbezeichnung	Octavia Combi 1.4 TSI iV DSG Style
Schlüssel-Nummer HSN / TSN	8004 / AVE
Fahrzeug-Identnummer	TMBJW7NX9MY119268
Erstzulassung	30.08.2021
Letzte Zulassung	26.08.2022
Nächste HU §29 StVZO	08 / 2026
Km-Stand abgelesen	43789
Farbe / Farbcode	Lava-Blau Metallic (W5Q) / 2-Schicht
Energiequelle / Kraftstoff	Hybr.B/E ext.aufl.
Hubraum / Leistung	1395 ccm / 110 kW
Zylinder / Schadstoffklasse	4 / EURO6;WLTP;AP;PI/CI; M, N1 I
Anzahl Türen / Anzahl Sitze	5 / 5
Getriebe / Gänge	Automatik / 6
Antriebsart	Frontantrieb
Felgen (montiert)	Leichtmetall
Polster / Farbe	Stoff / Anthrazit
Fahrzeug Dokumente	Fz-Schein/Zul.Beschein. Teil I lag vor
Anzahl Schlüssel	2 Schlüssel vorhanden
Wartungsnachweis	digital
Restlauf bis Service	12.000 km

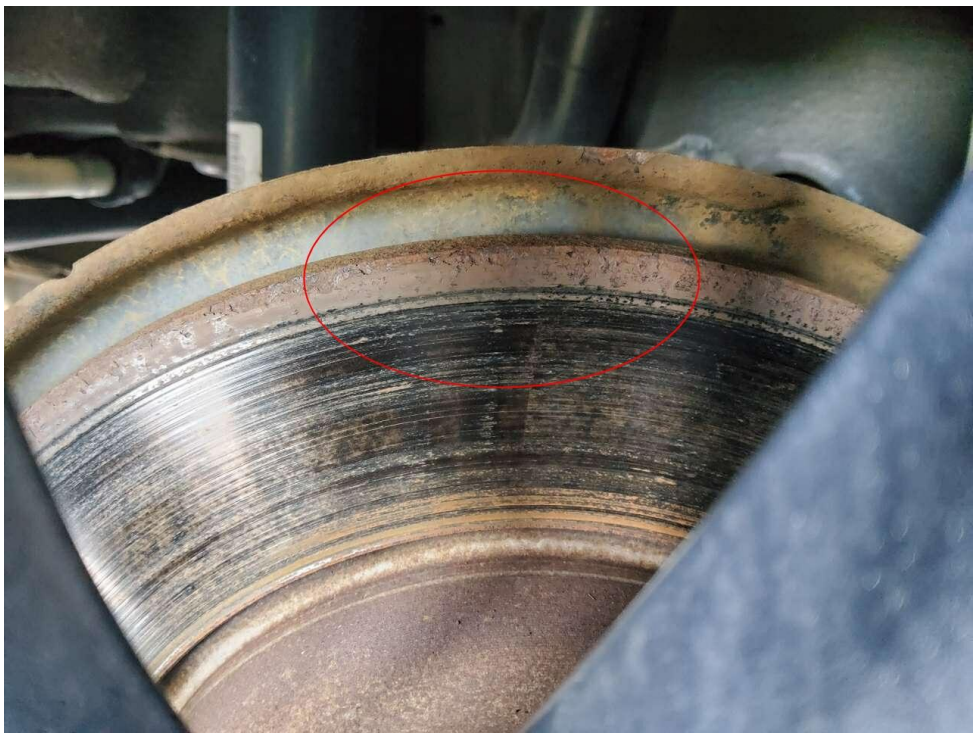
Bremsscheiben Hinterachse beginnende
Rostrandbildung, (Bild 20)

Bild 20 : Bremsscheiben Hinterachse beginnende Rostrandbildung

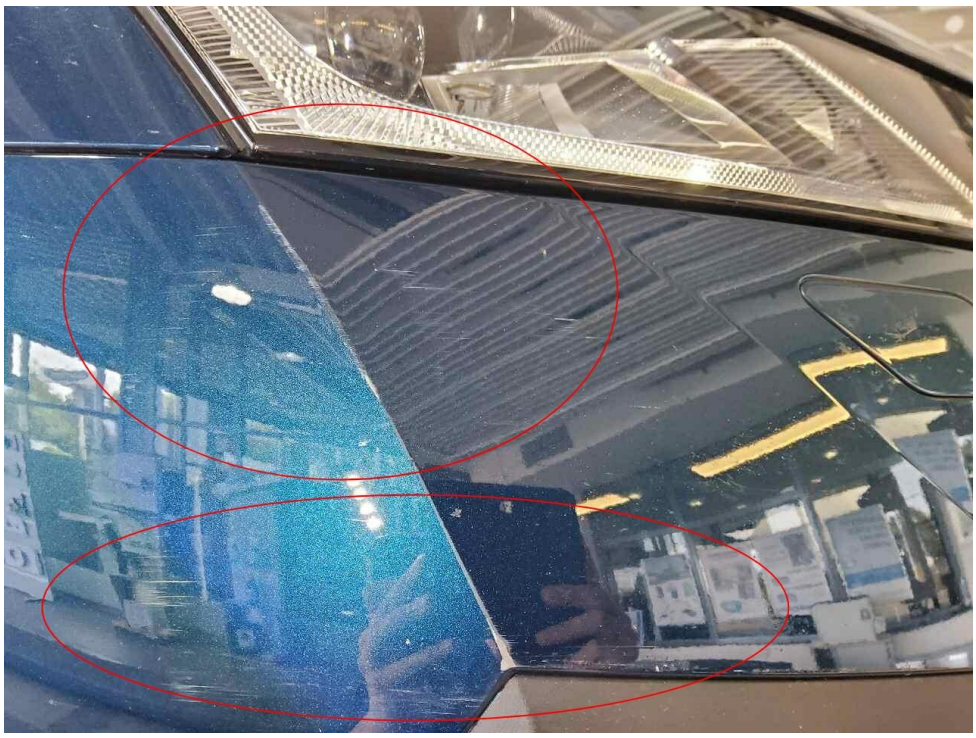
Bild 21 : Stoßfänger vorn rechts und Luftführung verschrammt

Bild 22 : Stoßfänger vorn rechts und Luftführung verschrammt
