Autohaus Koch GmbH
Hansastraße 212
13051-Berlin

Gutachter:	Schreiber Stephan
Besichtigungsdatum:	21.5.2025
Auftragsnummer:	123513

Zustandsbericht

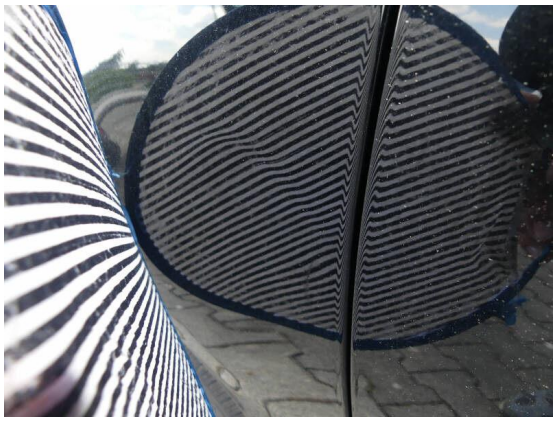
Bild 23: Karosserie / Kotflügel links Korrosion, Kratzer und deformiert

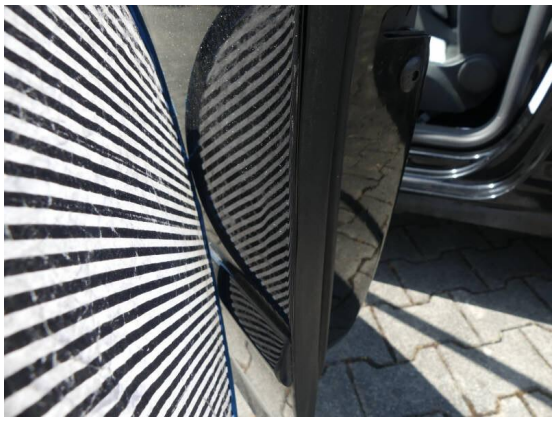
Bild 28: Karosserie / Einstieg links Korrosion unter Lack und zerkratzt

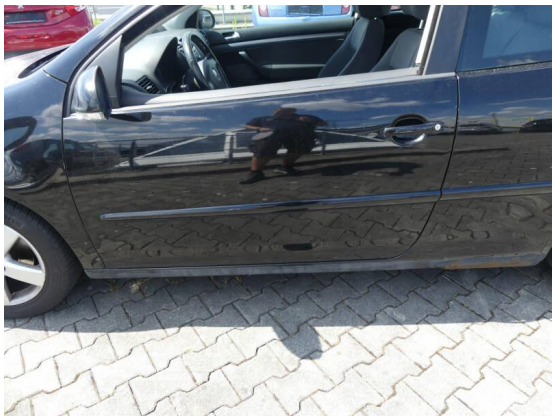
Bild 30: Karosserie / Tür links Türkante leicht deformiert und zerkratzt

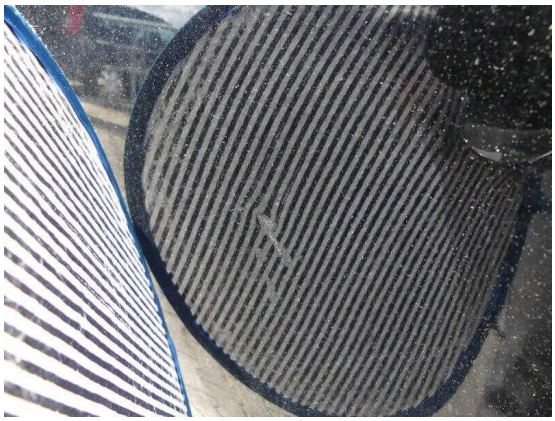
Bild 34: Karosserie / Schweller links Korrosion

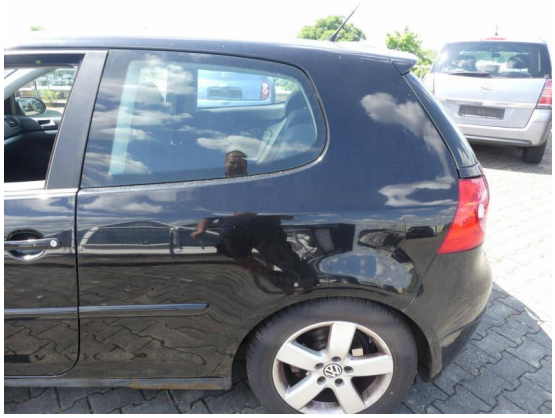
Bild 36: Karosserie / Seitenteil links Dellen mit Kratzer und Korrosion

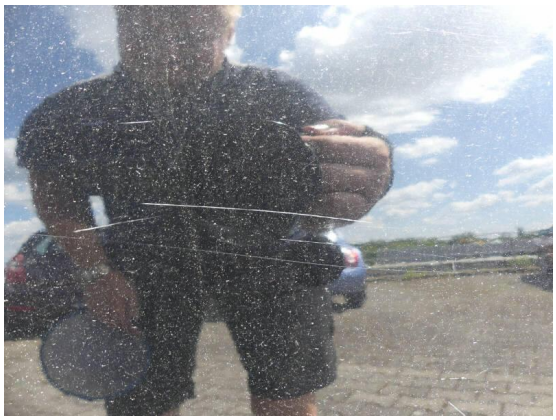
Bild 37: Karosserie / Seitenteil links Dellen mit Kratzer und Korrosion
