Koch Gruppe Automobile AG
Marzahner Chaussee 219
12681-Berlin

Gutachter:	Schreiber Stephan
Besichtigungsdatum:	9.7.2025
Auftragsnummer:	087132

Zustandsbericht

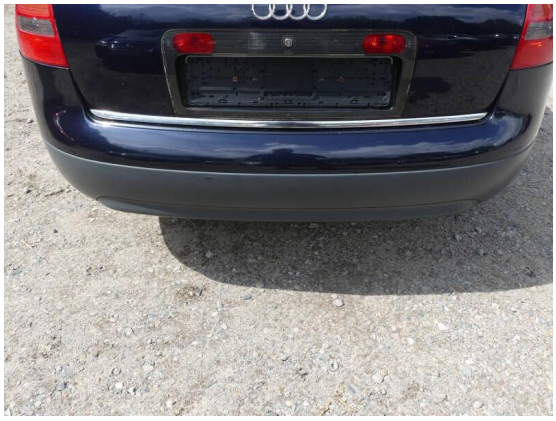
Nr.	Teil	Bild Nr.	Schaden	Kommentar
1	Abblendlicht rechts	1	ohne Funktion	
2	Stoßfänger hinten	2, 3, 4	zerkratzt	
3	Heckklappe	5, 6, 7	zerkratzt	
4	Dach	8, 9, 10	Korrosion unter Lack	
5	Seitenteil rechts	11, 12, 13	zerkratzt und abgeklebt	
6	Einstieg hinten rechts	14, 15	zerkratzt	
7	Sitzpolster	16, 17	fleckig	
8	Tür hinten rechts	18, 19, 20	leicht deformiert und zerkratzt

Bild 3: Karosserie / Stoßfänger hinten zerkratzt

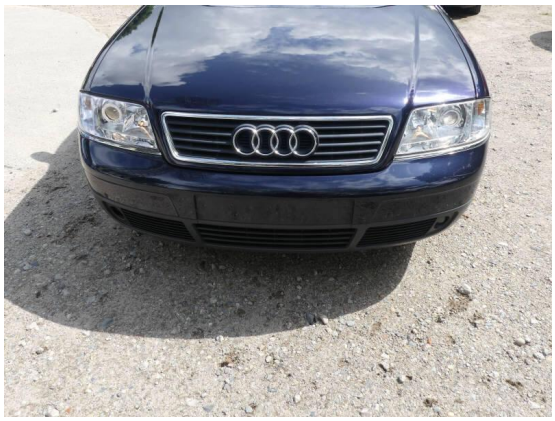
Nr.	Teil	Bild Nr.	Schaden	Kommentar
9	Spiegelkappe rechts	21	Kratzer	
10	Kotflügel rechts	22, 23	Korrosion	
11	Sonnenblende links	24	Hacken und Stift abgebrochen	
12	Motorhaube	25, 26	Dellen	
13	Stoßfänger vorn	27, 28, 29	zerkratzt	
14	Kotflügel links	30, 31, 32	zerkratzt	
15	Spiegelkappe links	33	Kratzer	
16	Tür vorne links	34, 35, 36	Korrosion	
17	Einstieg hinten links	37, 38	zerkratzt	
18	Tür hinten links	39, 40, 41	zerkratzt	
19	Seitenteil links	42, 43, 44	zerkratzt und abgeklebt	
20	Alufelgen alle	45, 46, 47, 48	Bordsteinschäden

Bild 28: Karosserie / Stoßfänger vorn zerkratzt

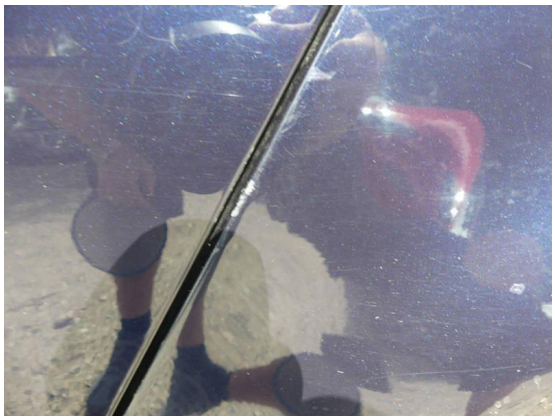
Bild 42: Karosserie / Seitenteil links zerkratzt und abgeklebt
