Gutachter:	Lehmann Michel
Besichtigungsdatum:	23.7.2025
Auftragsnummer:	726994

Zustandsbericht

Datenquelle:	**Zulassungsbescheinigung**
Hersteller:	**VW**
Typ:	**Golf IV**
Fahrgestellnummer:	**WVWZZZ1JZXW726994**
Erstzulassung:	**05.05.1999**
Getriebe / Gänge:	**Schaltgetriebe 5-Gang**
Schadstoffklasse:	
Vorverwendung:	**Privat**

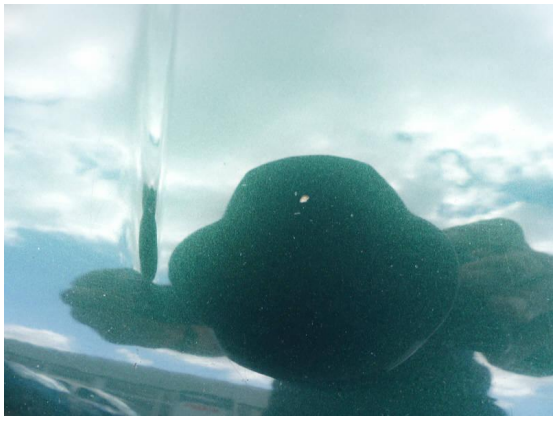
Bild 3: Karosserie / Motorhaube Steinschläge

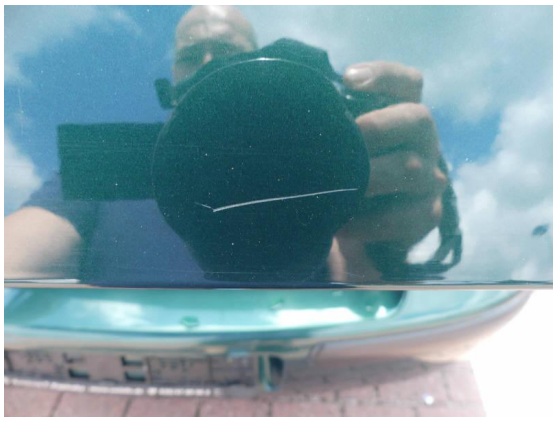
Bild 23: Karosserie / Heckklappe Kratzer

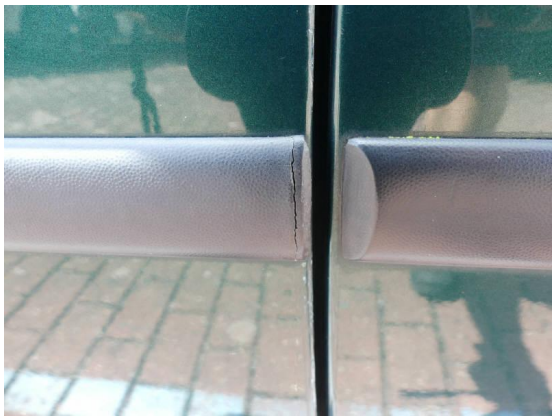
Bild 42: Karosserie / Tür vorne links Kratzer+Delle

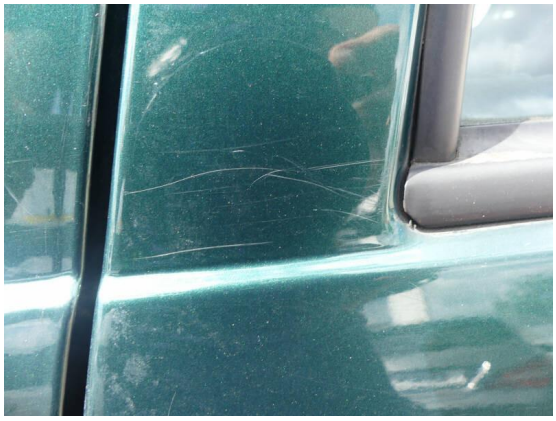
Bild 45: Karosserie / Tür hinten links Kratzer

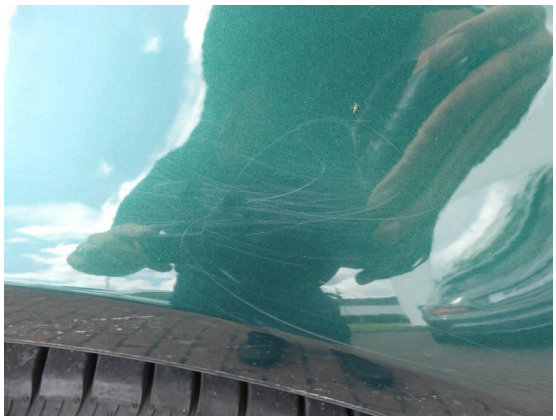
Bild 55: Karosserie / Kotflügel vorne links
Kratzer+Korrosion
