Gutachter:	Lehmann Michel
Besichtigungsdatum:	23.7.2025
Auftragsnummer:	123495

Zustandsbericht

Fahrgestellnummer W0LPD2EC1DG123495
Fahrzeugtyp: Opel Astra J GTC 103 kW

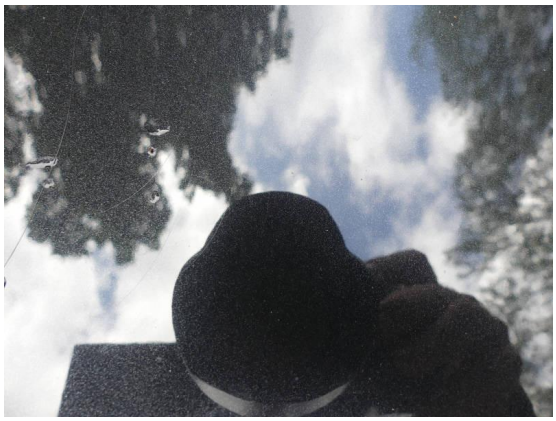
Bild 1: Karosserie / Motorhaube Kratzer

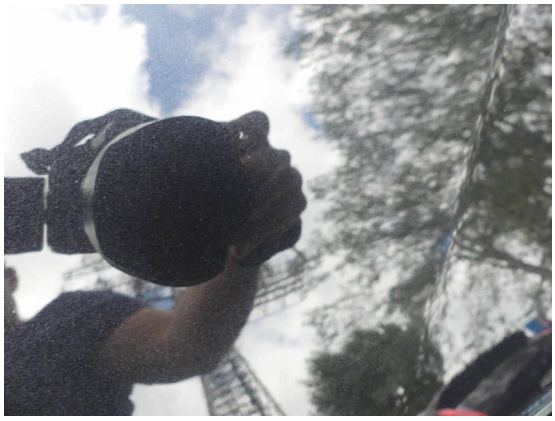
Bild 2: Karosserie / Motorhaube Kratzer

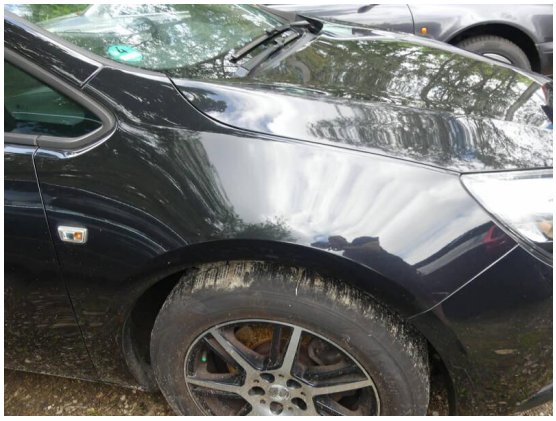
Bild 3: Karosserie / Motorhaube Kratzer

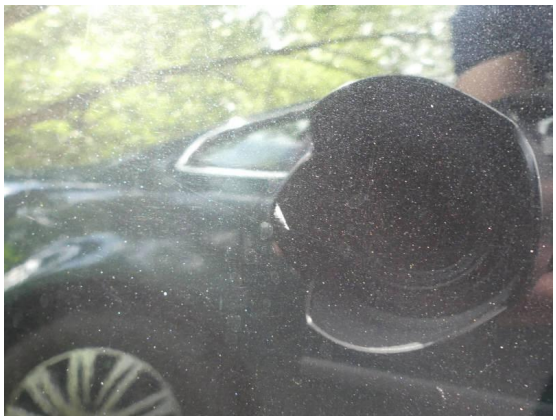
Bild 13: Karosserie / Fondsbereich rechts Kratzer

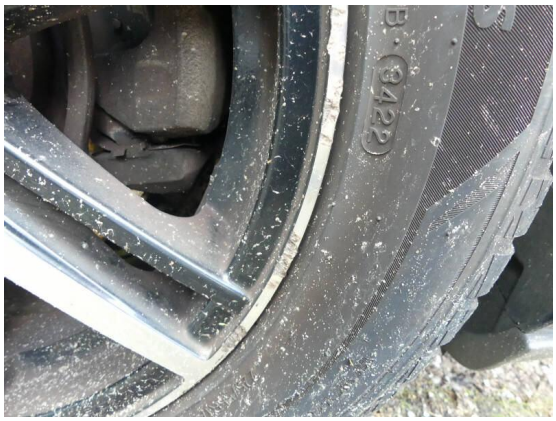
Bild 47: Reifen - Felge / Felge vorne rechts Kratzer
