TÜV SÜD Auto Partner GmbH
Wiesenring 2
04159 Leipzig

Besichtigungsdatum: 30.07.2025
Protokollnummer: **40807003**

WAUZZZF48KA055625

Zustandsbericht

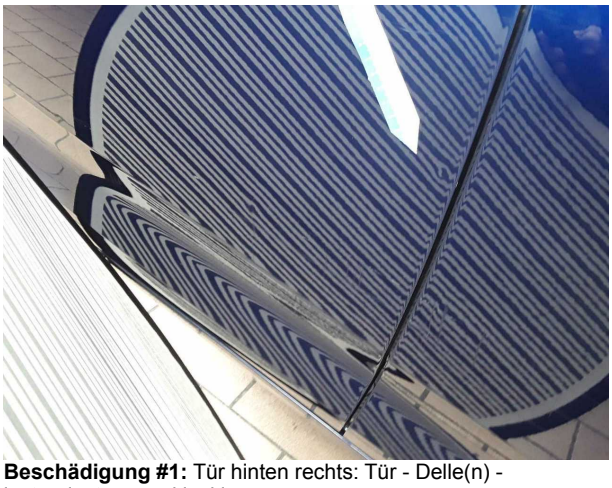
Nr.	Bauteilgruppe	Beschreibung
1	Tür hinten rechts	Tür - Delle(n) - instandsetzen und lackieren
2	Seitenwand rechts	Kniestück - Delle(n) - sanft instandsetzen
3	Karosserie	C-Säule links - Kratzer - Smart Repair
4	Stossfänger vorn	Stossfänger vorn rechts - verkratzt / verschürft - Smart Repair
5	Kotflügel rechts	Kotflügel rechts - Kratzer - lackieren
6	Tür vorn rechts	Tür - Kratzer - lackieren
7	Stossfänger hinten	Stossfänger hinten - Kratzer - lackieren

Beschädigung #1: Tür hinten rechts: Tür - Delle(n) - instandsetzen und lackieren

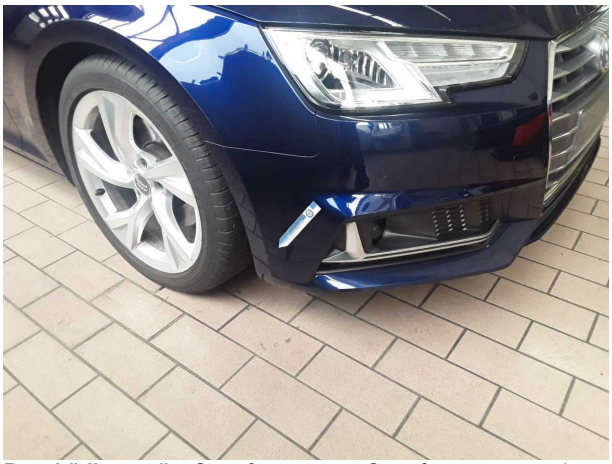
Beschädigung #3: Karosserie: C-Säule links - Kratzer - Smart Repair

Beschädigung #4: Stossfänger vorn: Stossfänger vorn recht… verkratzt / verschürft - Smart Repair

Beschädigung #4: Stossfänger vorn: Stossfänger vorn rechts - verkratzt / verschürft - Smart Repair

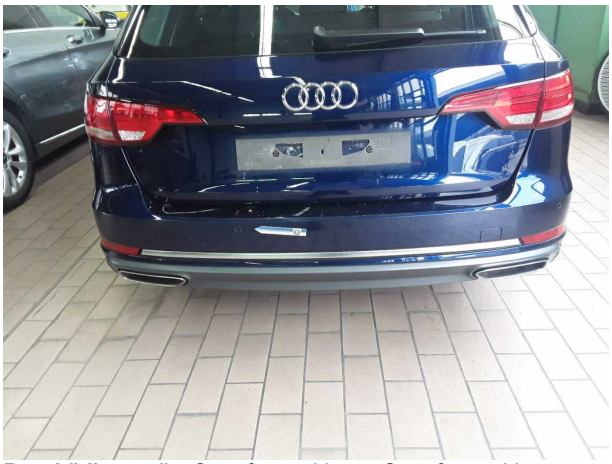
Beschädigung #6: Tür vorn rechts: Tür - Kratzer - lackieren

Beschädigung #7: Stossfänger hinten: Stossfänger hinten - Kratzer - lackieren

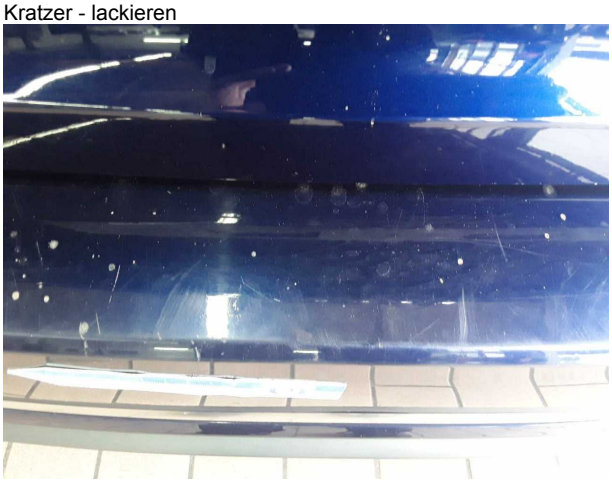
Beschädigung #7: Stossfänger hinten: Stossfänger hinten - Kratzer - lackieren
