Nr zlecenia: 84/07/08/2025/CarArena STANDARD z dnia: 2025/08/07

P o g l ą d o w y R a p o r t S t a n u T e c h n i c z n e g o

Zadanie: Ocena stanu technicznego i określenie wartości rynkowej pojazdu

Rodzaj pojazdu:	**Samochód osobowy**	VIN:	**V F 3 C C 8 H R 0 E T 2 0 1 5 4 9**
Marka:	**PEUGEOT**	Nr rejestracyjny:	**KN7894E**
Model pojazdu:	**208 Diesel MR`12 E5**	Nr Info-Ekspert:	**029-02767**
Wersja:	**Active**	Rok produkcji:	**2014**

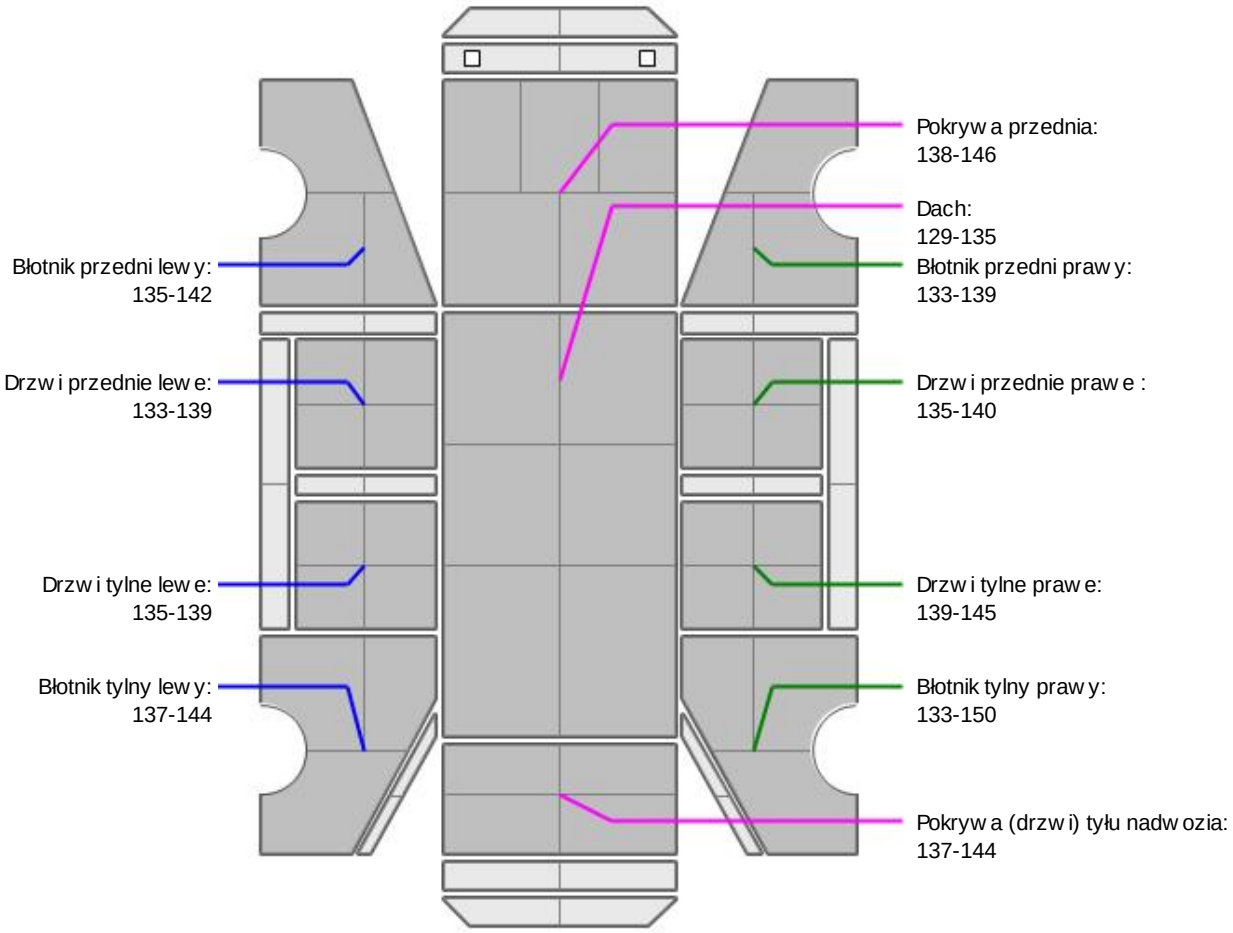
NADWOZIE – Opis powłoki lakierowej

L.p.	Nazwa elementu	L / P	Grubość powłoki [µm]	Opis
1	Pokrywa przednia		138-146	
2	Dach		129-135	
3	Błotnik przedni	L	135-142	
4	Drzwi przednie	L	133-139	
5	Drzwi tylne	L	135-139	
6	Błotnik tylny	L	137-144	
7	Błotnik przedni	P	133-139	
8	Drzwi przednie	P	135-140	
9	Drzwi tylne	P	139-145	
10	Błotnik tylny	P	133-150	
11	Pokrywa (drzwi) tyłu nadwozia		137-144

Podane przedziały grubości powłoki lakierowej, dotyczą punktów pomiarowych. Nie mogą być traktowane jako gwarancja, że grubość powłoki lakierowej w innych punktach nie wykracza poza te przedziały. Pomiar powłoki lakierowej został wykonany urządzeniem będącym w posiadaniu rzeczoznawcy. Pomiar wykonany innym przyrządem może się różnić.
