Nr zlecenia: 49/06/08/2025/CarArena STANDARD z dnia: 06.08.2025

P o g l ą d o w y R a p o r t S t a n u T e c h n i c z n e g o

Zadanie: Ocena stanu technicznego i określenie wartości rynkowej pojazdu

Rodzaj pojazdu:	**Samochód osobowy**	VIN:	**U 5 Y H 4 8 1 4 A K L 0 3 7 1 0 8**
Marka:	**KIA**	Nr rejestracyjny:	**EBE03463**
Model pojazdu:	**Ceed 1.4 MR`18 E6**	Nr Info-Ekspert:	**052-01227**
Wersja:	**S**	Rok produkcji:	**2019**

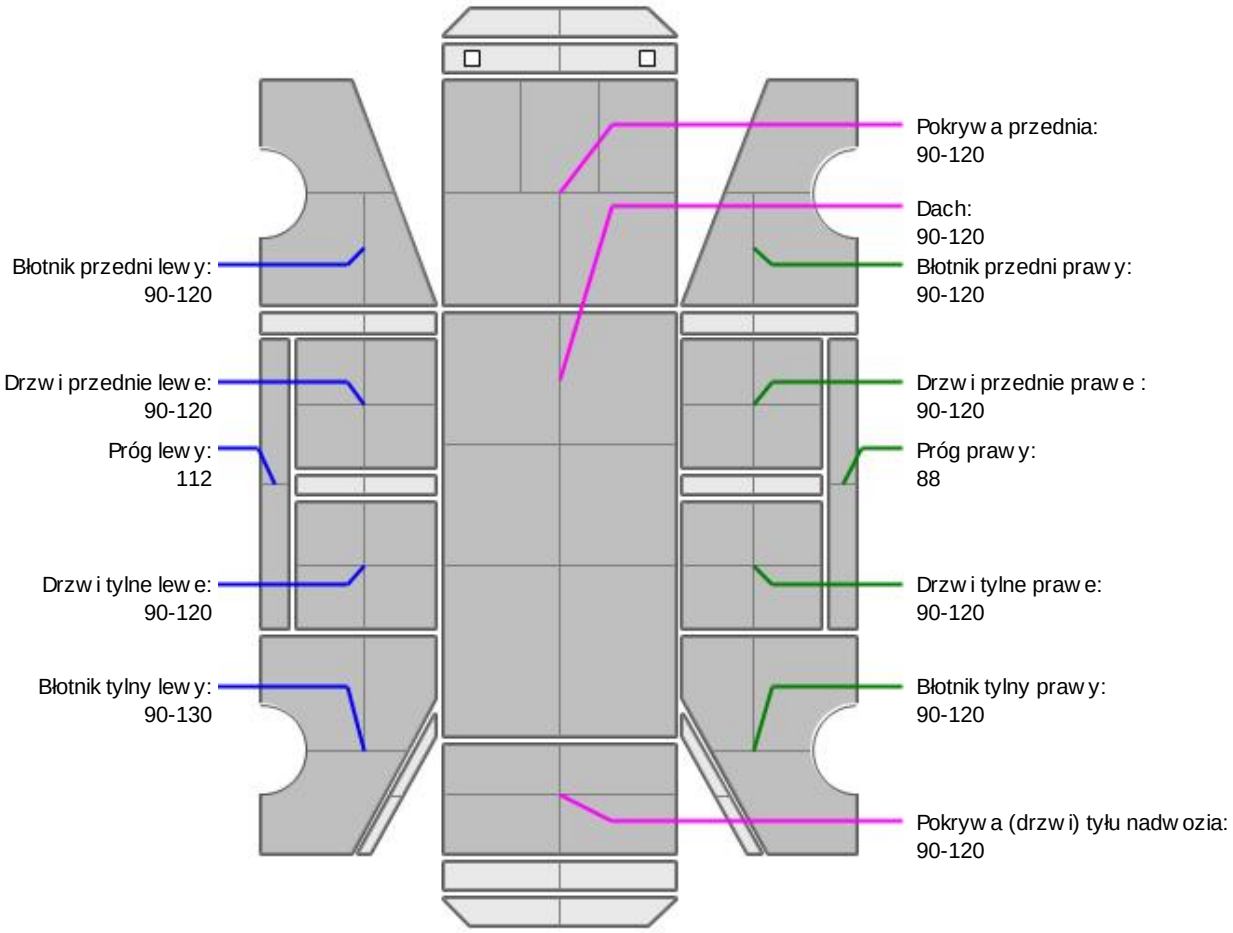
NADWOZIE – Opis powłoki lakierowej

L.p.	Nazwa elementu	L / P	Grubość powłoki [µm]	Opis
1	Pokrywa przednia		90-120	
2	Dach		90-120	
3	Błotnik przedni	L	90-120	
4	Próg	L	112	
5	Drzwi przednie	L	90-120	
6	Drzwi tylne	L	90-120	
7	Błotnik tylny	L	90-130	
8	Błotnik przedni	P	90-120	
9	Próg	P	88	
10	Drzwi przednie	P	90-120	
11	Drzwi tylne	P	90-120	
12	Błotnik tylny	P	90-120	
13	Pokrywa (drzwi) tyłu nadwozia		90-120

Podane przedziały grubości powłoki lakierowej, dotyczą punktów pomiarowych. Nie mogą być traktowane, jako gwarancja, że grubość powłoki lakierowej w innych punktach nie wykracza poza te przedziały. Pomiar powłoki lakierowej został wykonany urządzeniem będącym w posiadaniu rzeczoznawcy. Pomiar wykonany innym przyrządem może się różnić.
