Besichtigungsdatum: 27.08.2025
Protokollnummer: **41231347**

WF0DXXGAKDGL78189

Zustandsbericht

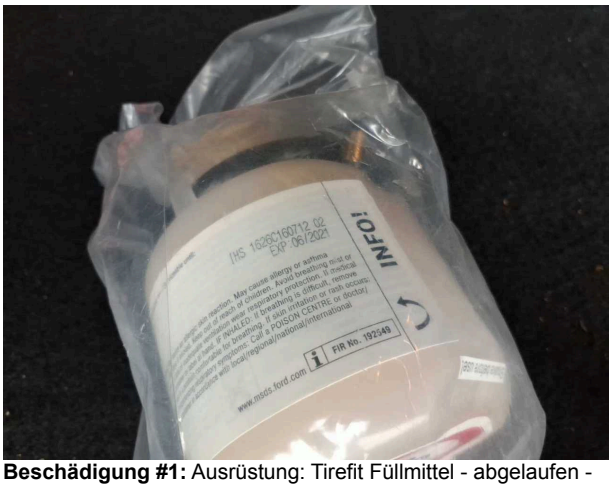
Beschädigung #1: Ausrüstung: Tirefit Füllmittel - abgelaufen - erneuern

Beschädigung #2: Interieur: Innenraum - verschmutzt - reinigen

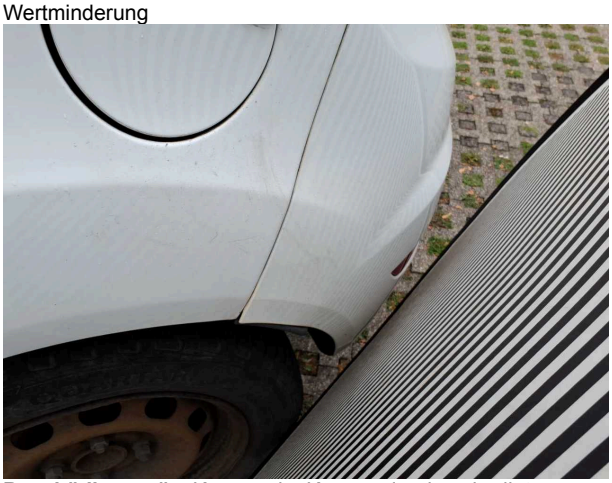
Beschädigung #4: Karosserie: Karosserie - beschädigt - Wertminderung

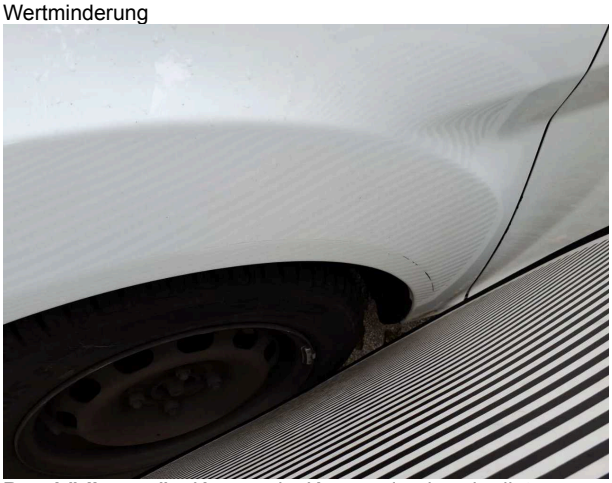
Beschädigung #4: Karosserie: Karosserie - beschädigt - Wertminderung

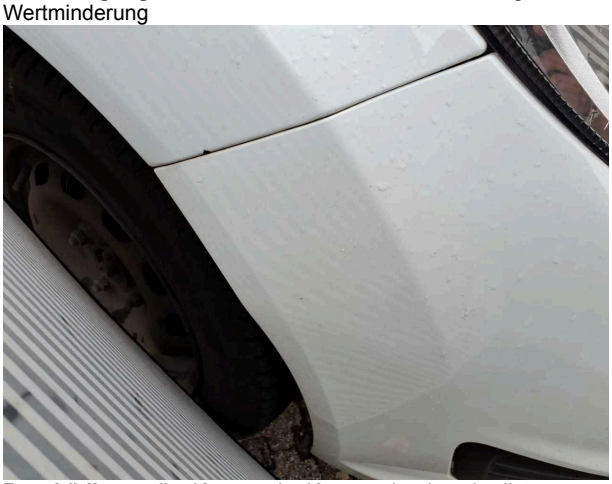
Beschädigung #4: Karosserie: Karosserie - beschädigt - Wertminderung

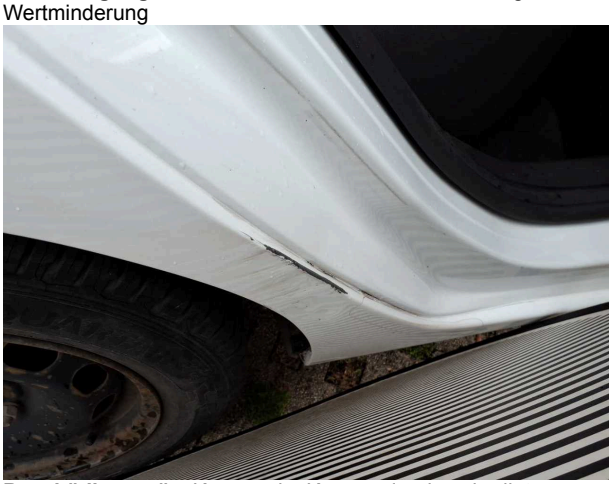
Beschädigung #4: Karosserie: Karosserie - beschädigt - Wertminderung

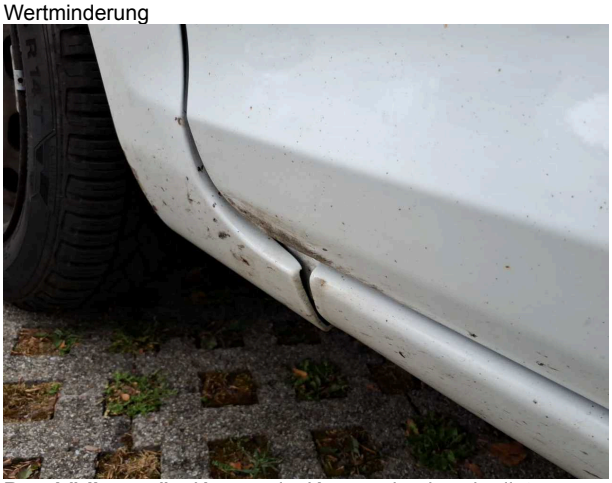
Beschädigung #4: Karosserie: Karosserie - beschädigt - Wertminderung

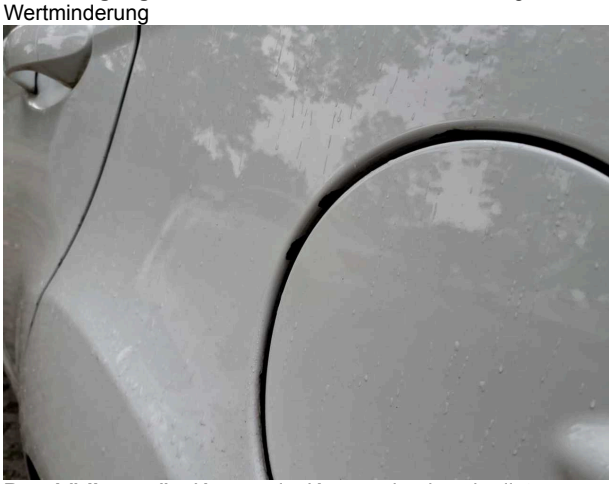
Beschädigung #4: Karosserie: Karosserie - beschädigt - Wertminderung
