TÜV SÜD Auto Partner GmbH
Wiesenring 2
04159 Leipzig

Besichtigungsdatum: 11.09.2025
Protokollnummer: **41470642**

Angaben zum Fahrzeug

Zustandsbericht

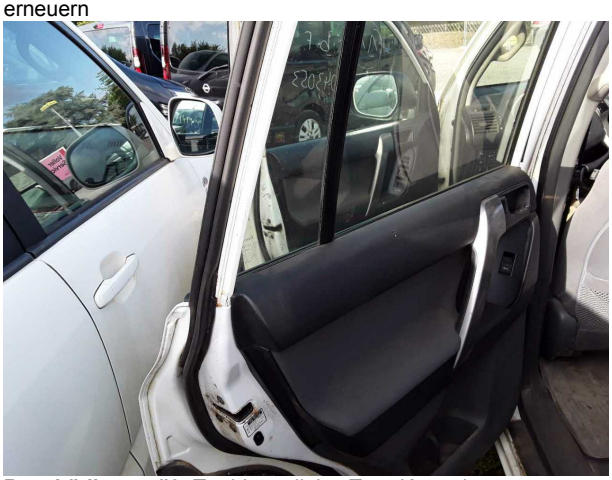
Beschädigung #5: Tür vorn links: Griff außen - ohne Funktion - erneuern

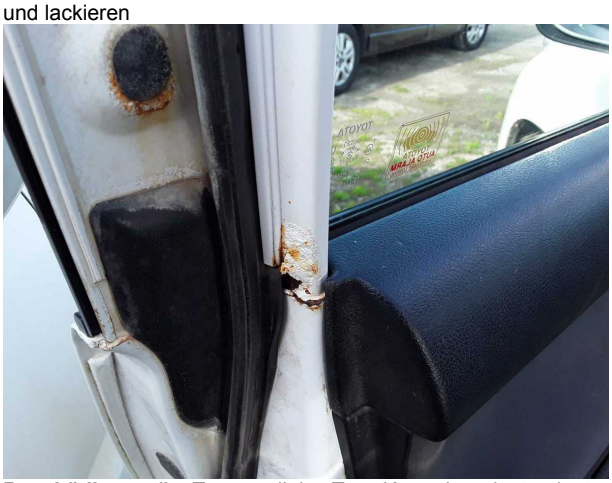
Beschädigung #7: Tür vorn links: Tür - Korrosion - instandsetzen und lackieren

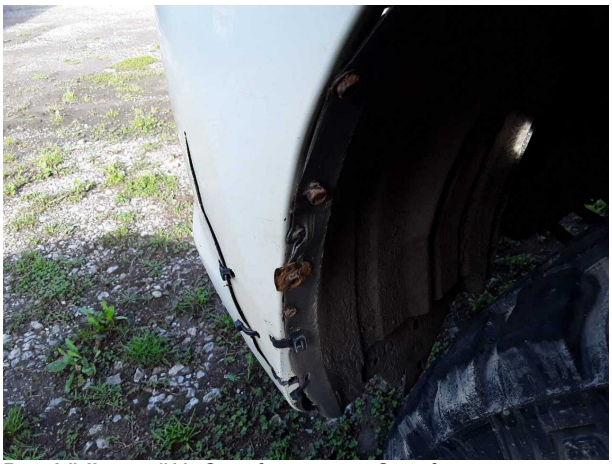
Beschädigung #11: Stossfänger vorn: Stossfänger vorn - gebrochen / gerissen - erneuern

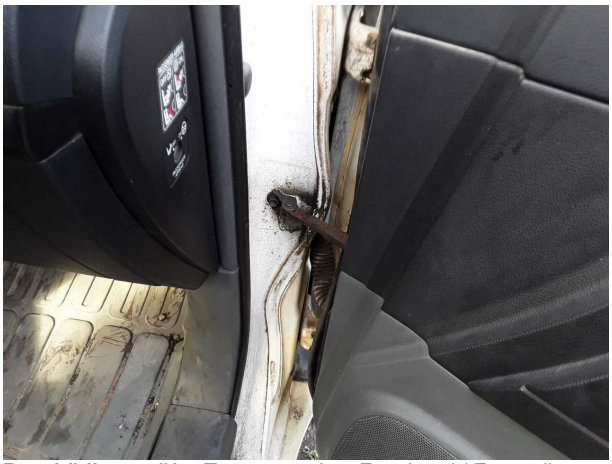
Beschädigung #13: Tür vorn rechts: Tür - Korrosion - instandsetzen und lackieren

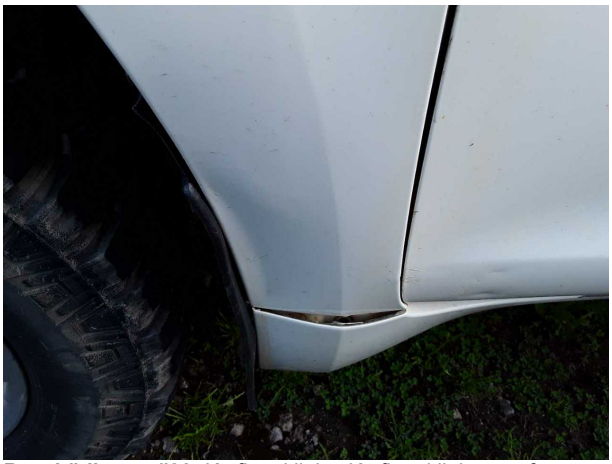
Beschädigung #22: Kotflügel links: Kotflügel links - verformt - erneuern

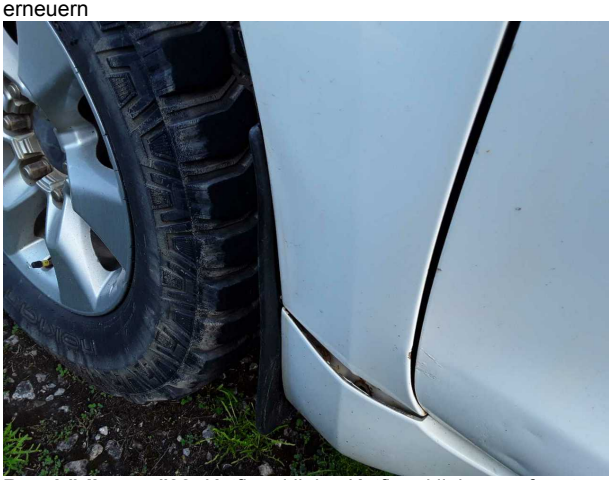
Beschädigung #22: Kotflügel links: Kotflügel links - verformt - erneuern

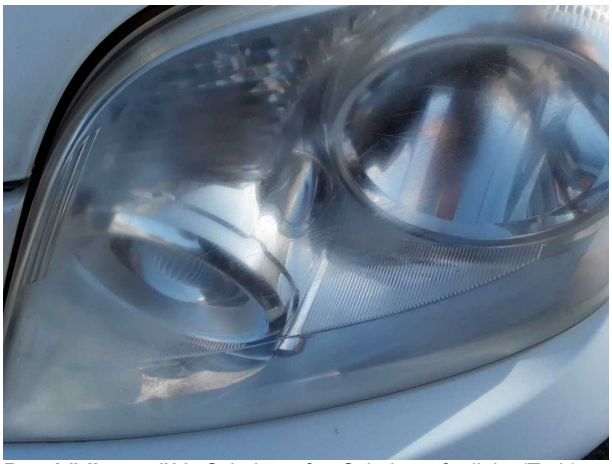
Beschädigung #23: Scheinwerfer: Scheinwerfer links (Trüb) - Kratzer - erneuern
