Gutachter:	Schreiber Stephan
Besichtigungsdatum:	8.10.2025
Auftragsnummer:	048078

Zustandsbericht

Datenquelle:	**VIN-Abfrage**
Hersteller:	**Seat**
Typ:	**Leon**
Fahrgestellnummer:	**VSSZZZ1PZAR048078**
Erstzulassung:	**18.02.2010**
Getriebe / Gänge:	**Schaltgetriebe, 6 Gänge**
Schadstoffklasse:	**EU4**
Vorverwendung:	**Privat**

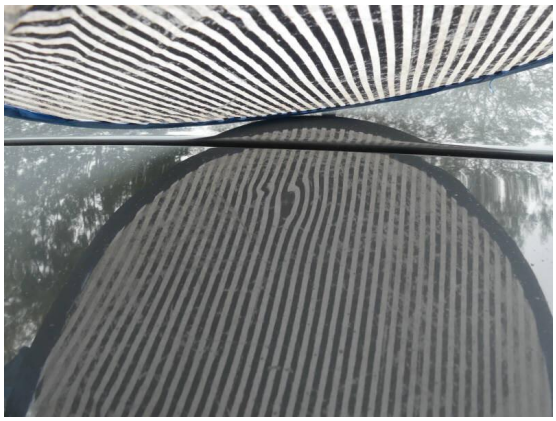
Bild 23: Karosserie / Stoßfänger hinten Einpassung ungenau und zerkratzt

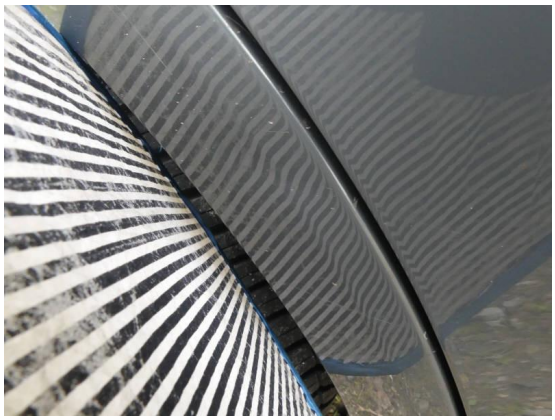
Bild 30: Karosserie / Dach Dellen und zerkratzt (Hagelschaden)

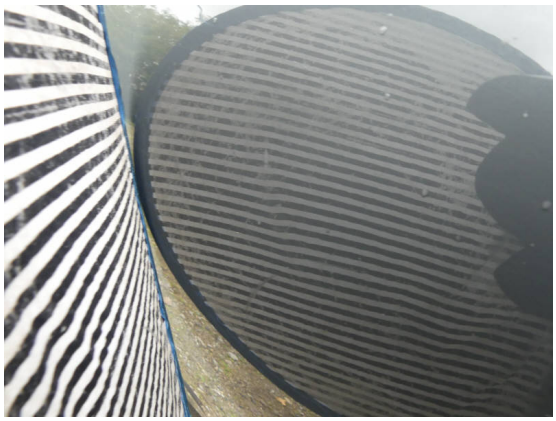
Bild 35: Karosserie / Einstieg hinten rechts zerkratzt

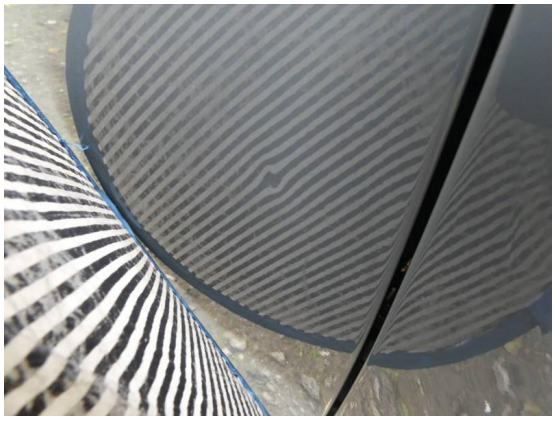
Bild 44: Karosserie / Tür vorne rechts Delle und zerkratzt

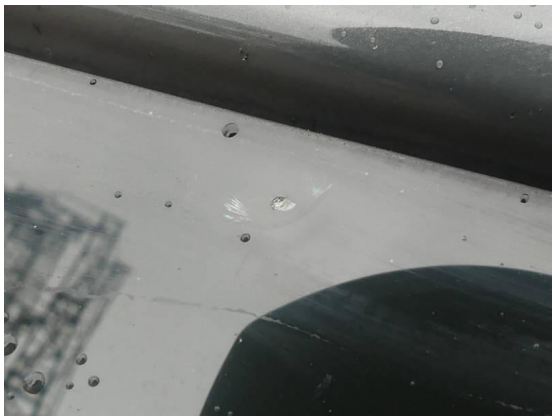
Bild 60: Karosserie / Stoßfänger vorn zerkratzt
