Raport z oględzin pojazdu

Numer raportu	217713/1/26-11401	Data raportu	12-01-2026
Rzeczoznawcy	Maciej Wiącek (NEW) mgr inż. Przemysław Ostap	Data oględzin	31-12-2025
Nr zlecenia	PCM(DZS)/GDA/100744/25/12/18	Miejsce oględzin	AUTOMARKET OŻARÓW MAZOWIECK...

Numer identyfikacyjny (VIN)	**JSAAZCA3S00528838**
Marka, model	SUZUKI Swift 20-24
Typ, wersja	Swift 1.2 Dualjet SHVS Premium
Numer rejestracyjny	WD8127P
Silnik (rodz./poj./moc)	benz./1197 ccm/61 kW
Stan licznika	58 935 km
Data 1. rej./rok prod.	21-07-2021/2021
Data nast. bad. techn.	08-07-2026
Nadwozie	hatchback 5/5
Lakier	szary/METALIK
Skrzynia biegów	manualna

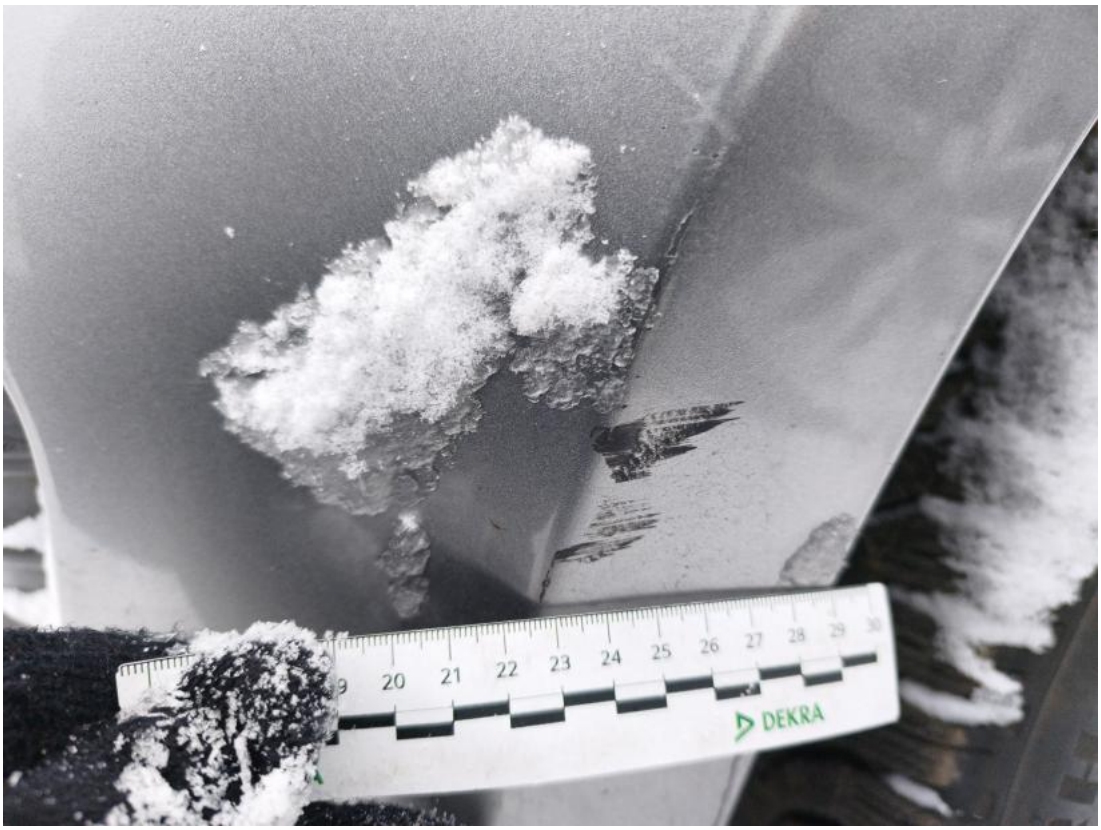
Fot. 37
Zderzak - Rysa/odprysk 1

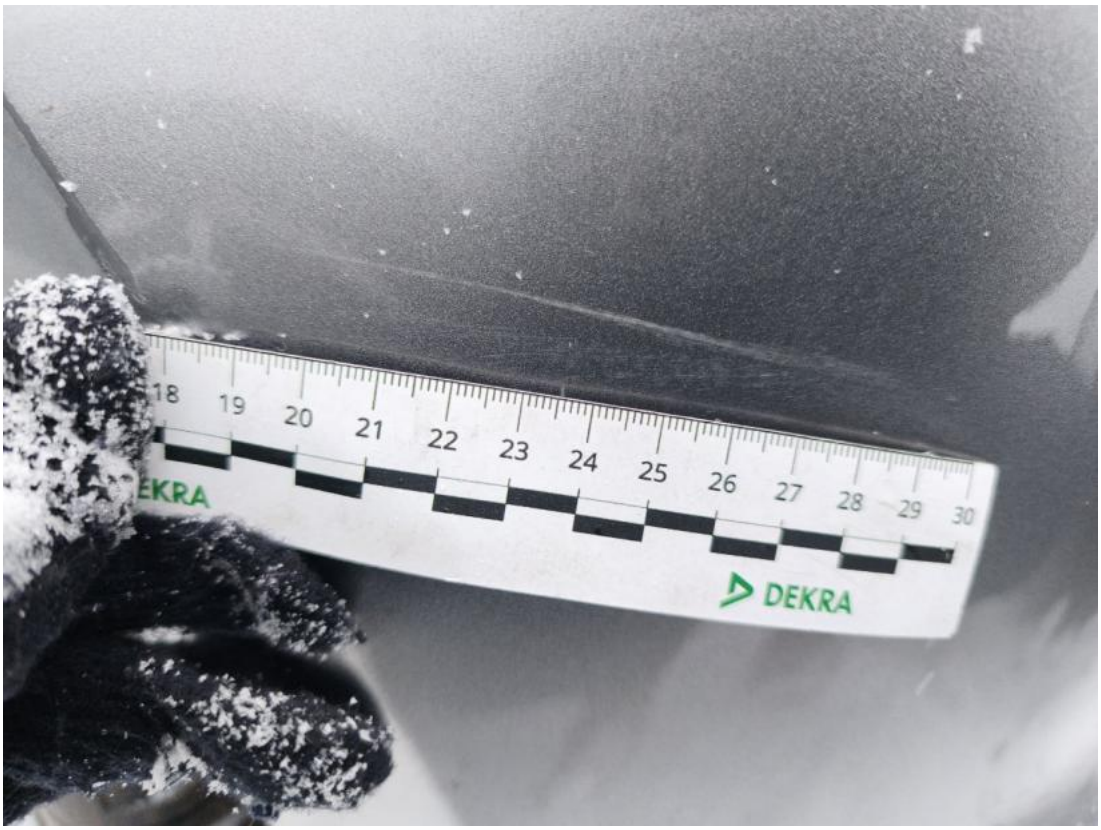
Poz.	Nazwa pozycji	Opis uszkodzeń	Kwalifik.	Naprawa [rbg]
1	Okładzina zderzaka tylnego	rysa/odprysk	NA	0.8
2	Okładzina zderzaka przedniego	zabrudzenie		
3	Błotnik przedni L	rysa/odprysk, zabrudzenie

Fot. 39
Zderzak tylny - Rysa/odprysk 2

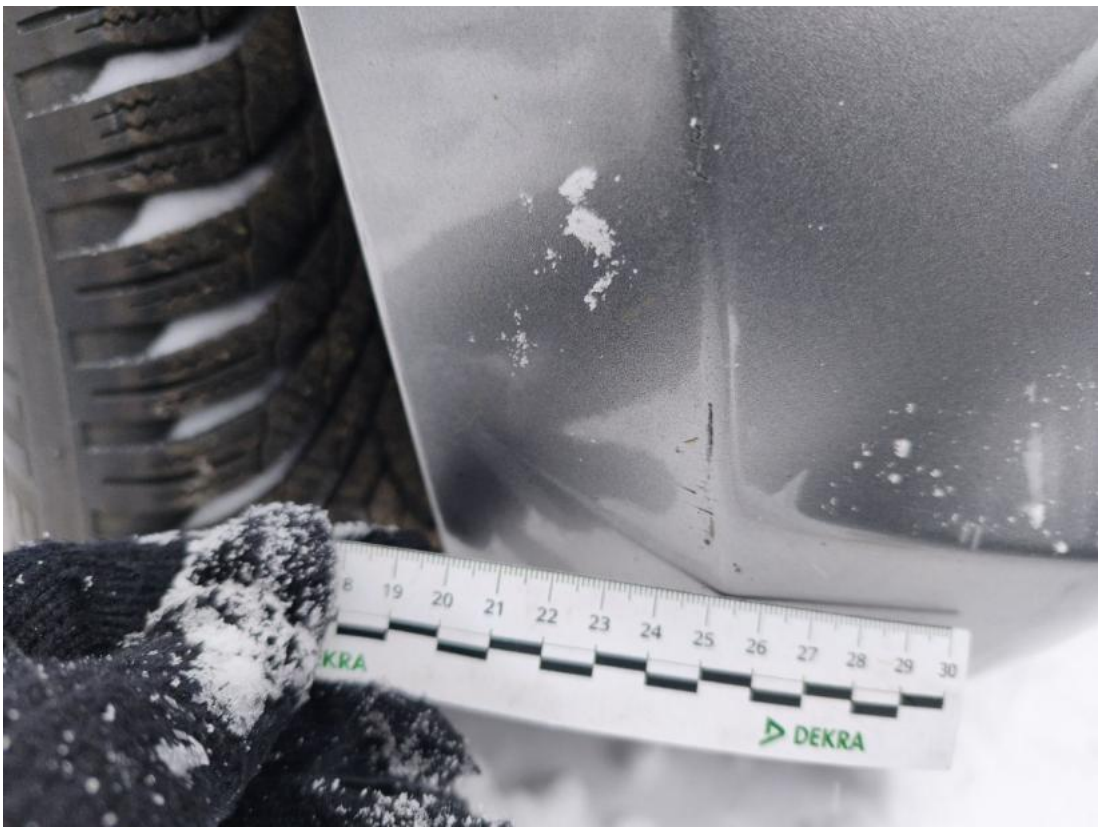
Fot. 40
Zderzak tylny() - Rysa/odprysk 3
