PROTOKOLLNUMMER: 43950513

Gutachten

Betreff	Leasingbewertung
Auftrag durch	Volkswagen Zentrum Kassel Ochshäuser Str. 37 34123 Kassel
Besichtigungsdatum / Ort	18.02.2026 / Volkswagen Zentrum Kassel Autohaus Glinicke GmbH Ochshäuser Str. 37 34123 Kassel
Fahrzeug-Identnummer	WAUZZZF47PA033283

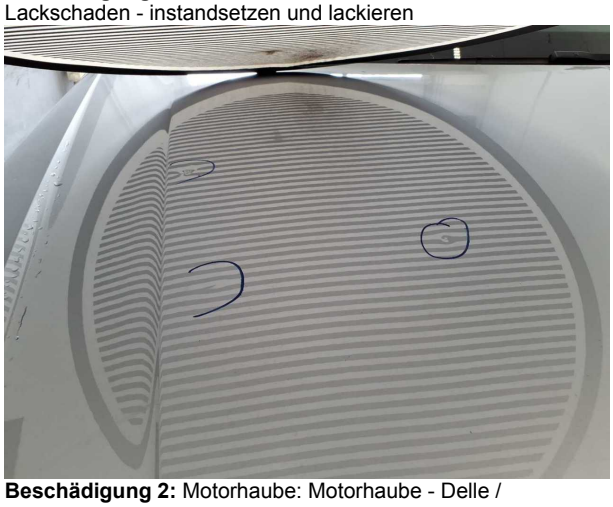
Nr.	Bauteilgruppe	Beschreibung
1	Fahrzeugdach	Dachholm rechts - Delle(n) - sanft instandsetzen

Nr.	Bauteilgruppe	Beschreibung
2	Motorhaube	Motorhaube - Delle / Lackschaden - instandsetzen und lackieren

Nr.	Bauteilgruppe	Beschreibung
1	Stossfänger vorn	Stossfänger vorn - Steinschlag - kein Abzug

Beschädigung 1: Fahrzeugdach: Dachholm rechts - Delle(n) - sanft instandsetzen

Beschädigung 2: Motorhaube: Motorhaube - Delle / Lackschaden - instandsetzen und lackieren

Gebrauchsspur 1: Stossfänger vorn: Stossfänger vorn - Steinschlag - kein Abzug
