Nr zlecenia: 157/18/03/2026/CarArena STANDARD z dnia: 18.03.2026

# W Y C E N A  W A R T O Ś C I

Zadanie: Ocena stanu technicznego i określenie wartości rynkowej pojazdu

| Marka: | **BMW** | Nr rejestracyjny: | **RZ1051X** |

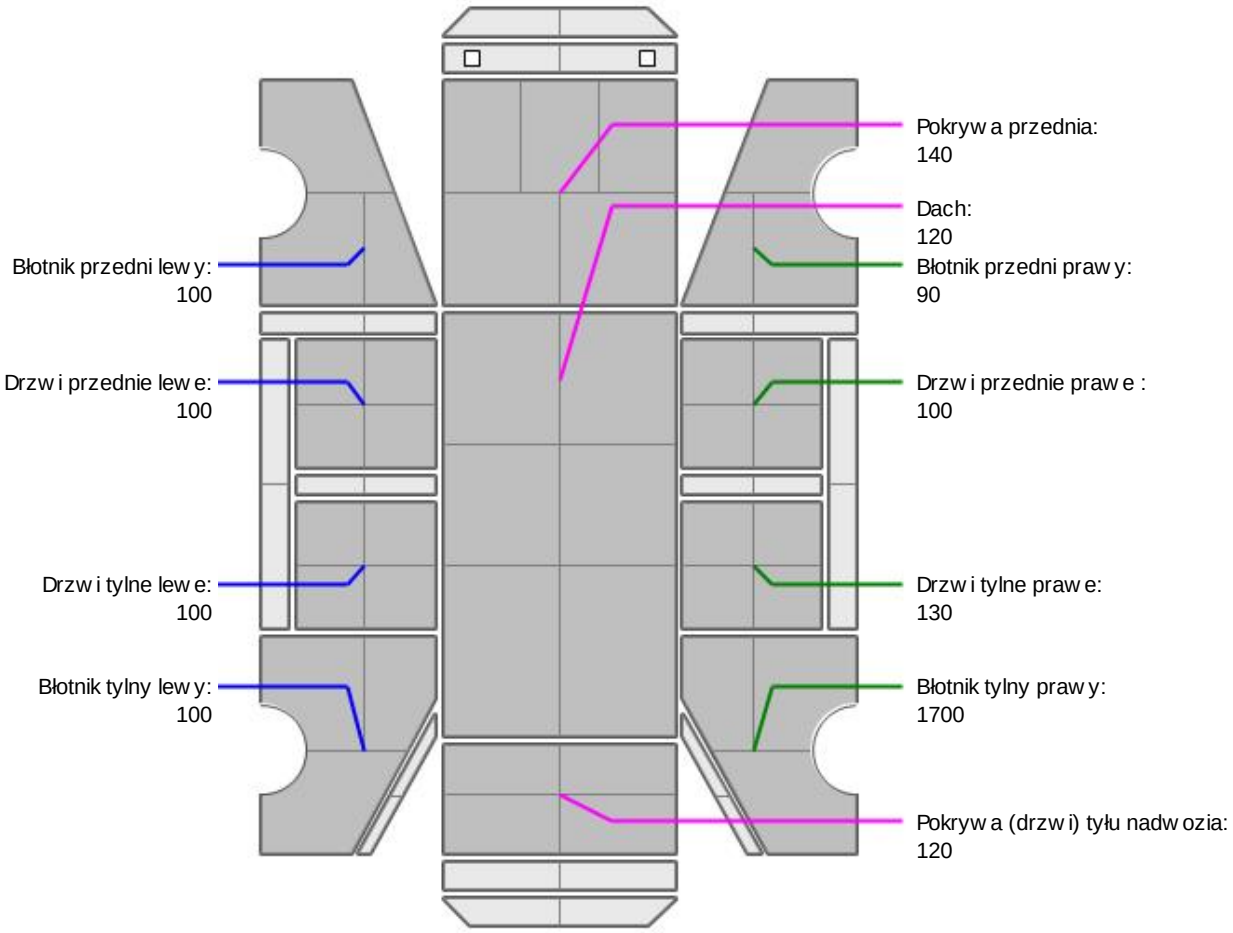
## NADWOZIE – Opis powłoki lakierowej

| L.p. | Nazwa elementu | L / P | Grubość powłoki [µm] | Opis |
|---|---|---|---|---|
| 10 | Błotnik tylny | P | 1700 | |

Podane przedziały grubości powłoki lakierowej poszczególnych elementów dotyczą wyłącznie punktów pomiarowych, tj. trzech wybranych miejsc na danym elemencie nadwozia. Nie oznacza to, że w pozostałych obszarach danego elementu grubość powłoki jest jednakowa ani że nie może wykraczać poza wskazane zakresy. Pomiary wykonano urządzeniem będącym w posiadaniu rzeczoznawcy. Pomiar wykonany innym przyrządem może się różnić.
