Raport z oględzin pojazdu

Numer raportu	10241/3/26-15201	Data raportu	12-03-2026
Rzeczoznawcy	Marcin Sosnowski. mgr inż. Paweł Barszcz (WSP)	Data oględzin	06-03-2026
Nr zlecenia	PCM(DZS)/GDA/17848/26/02/27	Miejsce oględzin	AUTOMARKET OŻARÓW MAZOWIECK...

Numer identyfikacyjny (VIN)	**SB1ZC3CE20E004033**
Marka, model	TOYOTA Corolla TS Kombi 22-
Typ, wersja	Corolla 2.0 Hybrid Style
Numer rejestracyjny	WD9539R
Silnik (rodz./poj./moc)	benz./1986 ccm/112 kW
Stan licznika	141 630 km
Data 1. rej./rok prod.	29-08-2023/2023
Data nast. bad. techn.	29-08-2026
Nadwozie	KOM 5/5
Lakier	srebrny/2-warstwowy metalizowany
Skrzynia biegów	automatyczna

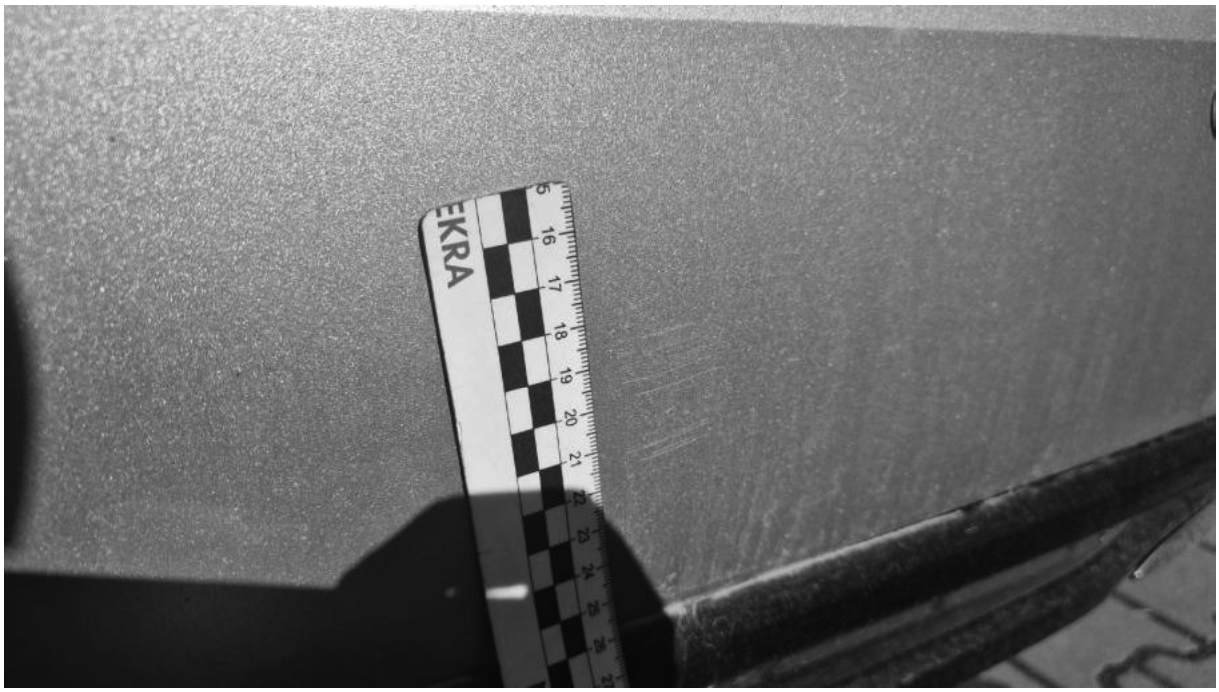
Fot. 50
Pokrywy bagażnika - Wgniecenie/odkształcenie 1
