Raport z oględzin pojazdu

Numer raportu	218634/3/26-11401	Data raportu	17-03-2026
Rzeczoznawcy	inż. Kamil Zaręba (WSP) mgr inż. Przemysław Ostap	Data oględzin	11-03-2026
Nr zlecenia	PCM(DZS)/GDA/16748/26/02/24	Miejsce oględzin	MASTER1 POZNAŃ/KOMORNIKI, PLAT...

Numer identyfikacyjny (VIN)	**WAUZZZF42NA046262**
Marka, model	AUDI A4 Avant [8W] 19-24
Typ, wersja	A4 35 TFSI mHEV S tronic
Numer rejestracyjny	FZ0084T
Silnik (rodz./poj./moc)	benz./1984 ccm/110 kW
Stan licznika	141 718 km
Data 1. rej./rok prod.	29-09-2022/2022
Data nast. bad. techn.	19-09-2027
Nadwozie	KOM 5/5
Lakier	biały/UNI
Skrzynia biegów	automatyczna

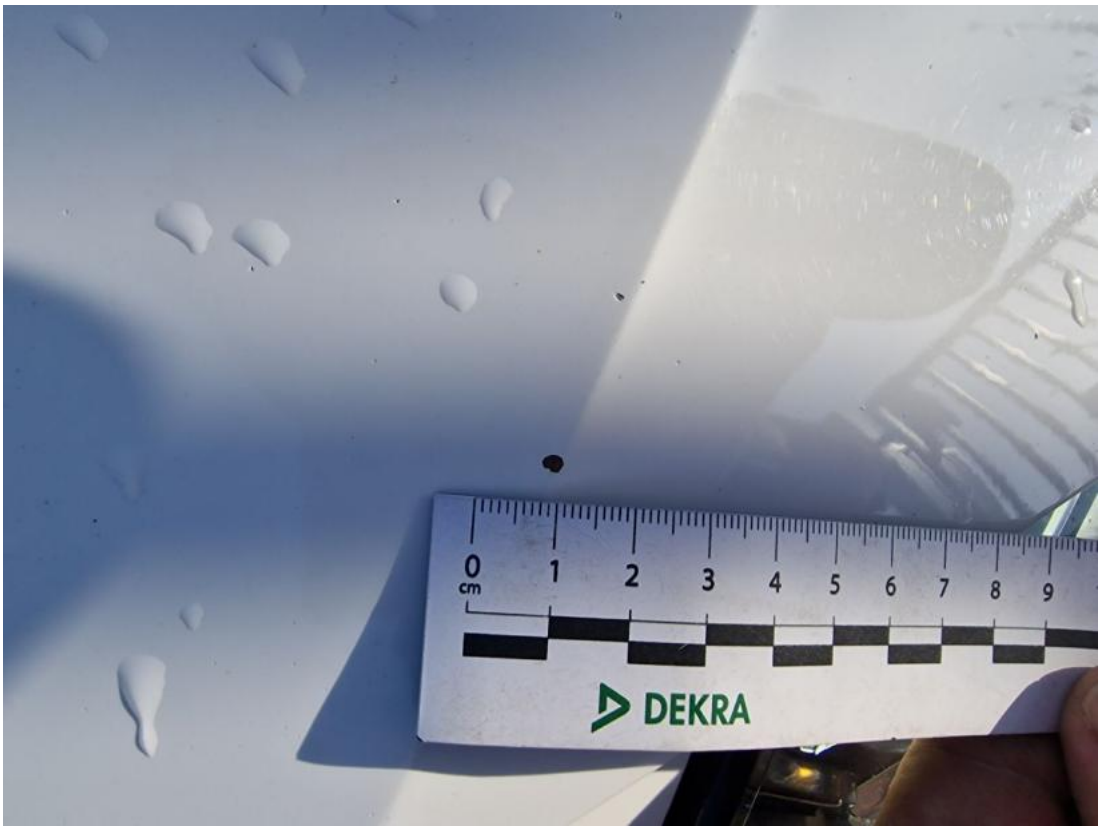
1	Szyba przednia barwiona	pęknięcie	WY	2.5
2	Kpl.montażowy/naprawczy-kpl.do klejenia		WY	
3	Pokrywa przednia	rysa/odprysk, ślady korozji	NA	0.5
4	Dach	rysa/odprysk, ślady korozji	NA	0.3
5	Okładzina zderzaka tylnego	rysa/odprysk	NA	0.8
6	Tarcza koła aluminiowa tył R	rysa/odprysk, ubytki materiału	NA	2
7	Okładzina zderzaka przedniego	rysa/odprysk		
8	Spojler zderzaka tylnego	zarysowanie		
9	Tarcza koła aluminiowa przód L	rysa/odprysk		
10	Tarcza koła aluminiowa przód R	rysa/odprysk		
11	Nakładka pokrywy tylnej dół	zarysowanie		
12	Nakładka oparcia 1.rząd L	zarysowanie		
13	Nakładka oparcia 1.rząd R	zarysowanie

Fot. 35
Pokrywa komory silnika - zdjęcie poglądowe 1

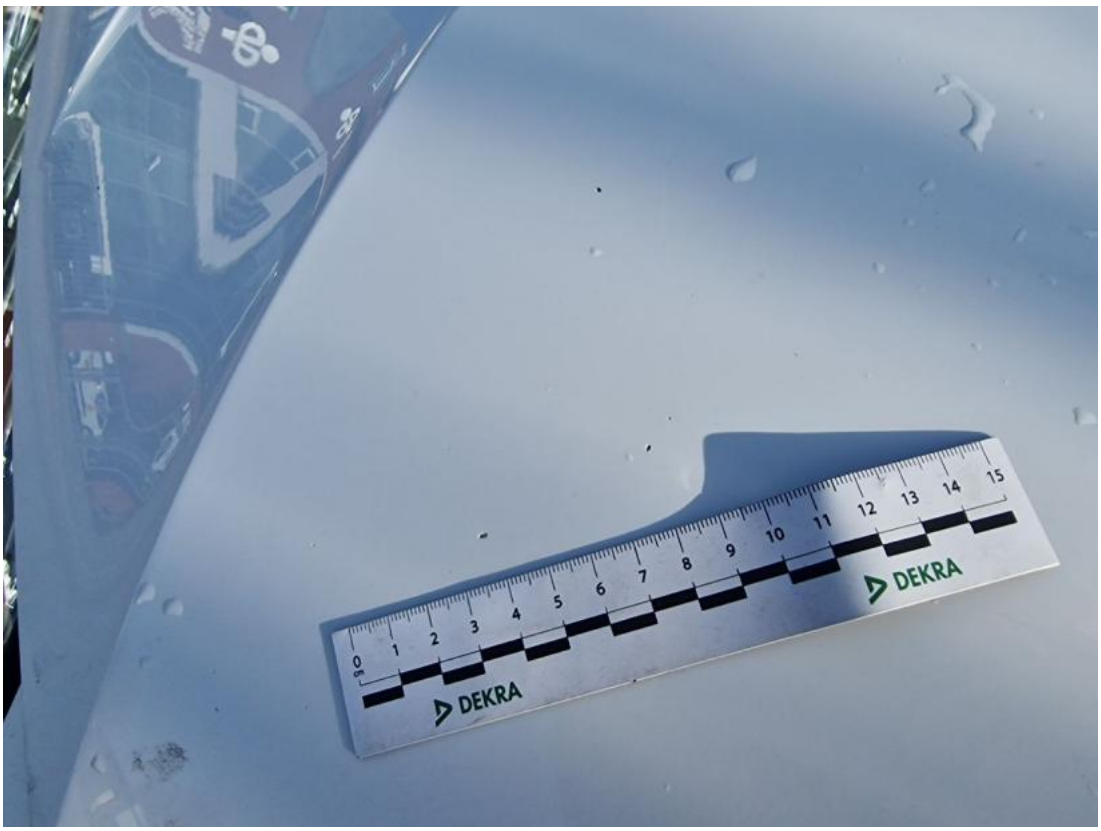
Fot. 36
Pokrywa komory silnika - zdjęcie poglądowe 2

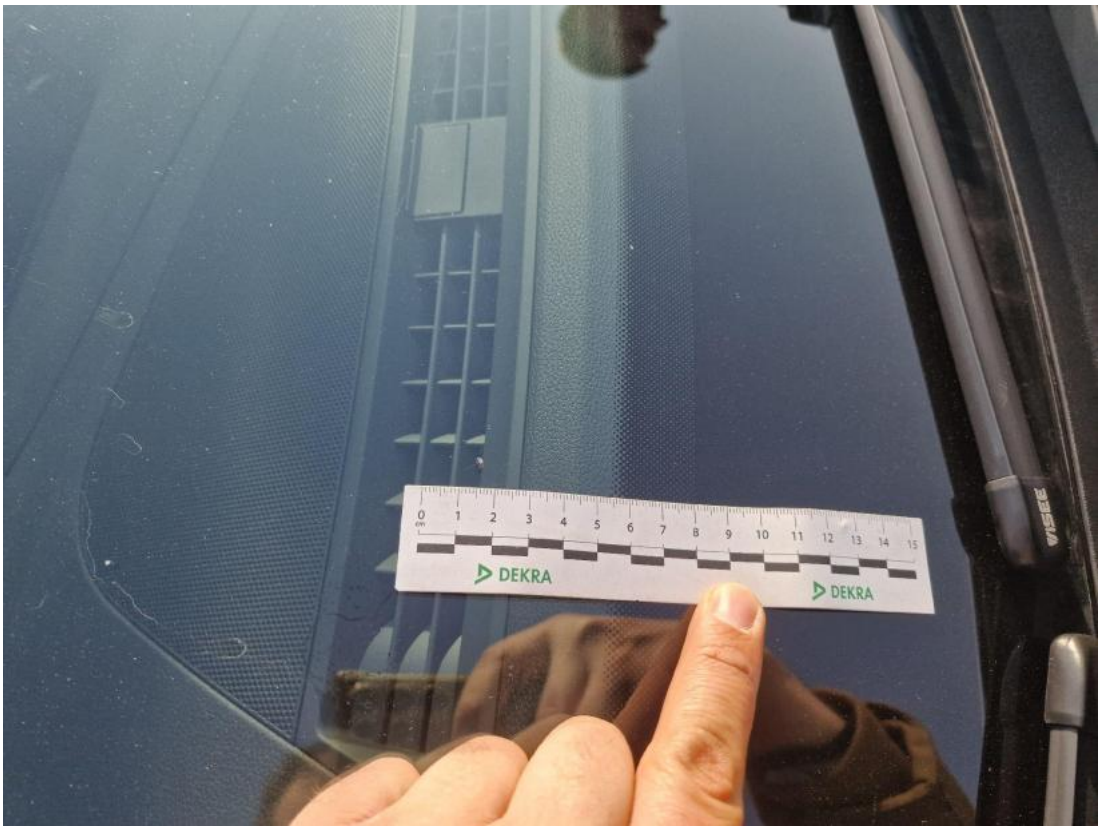
Fot. 39
Szyba czołowa - zdjęcie poglądowe 1

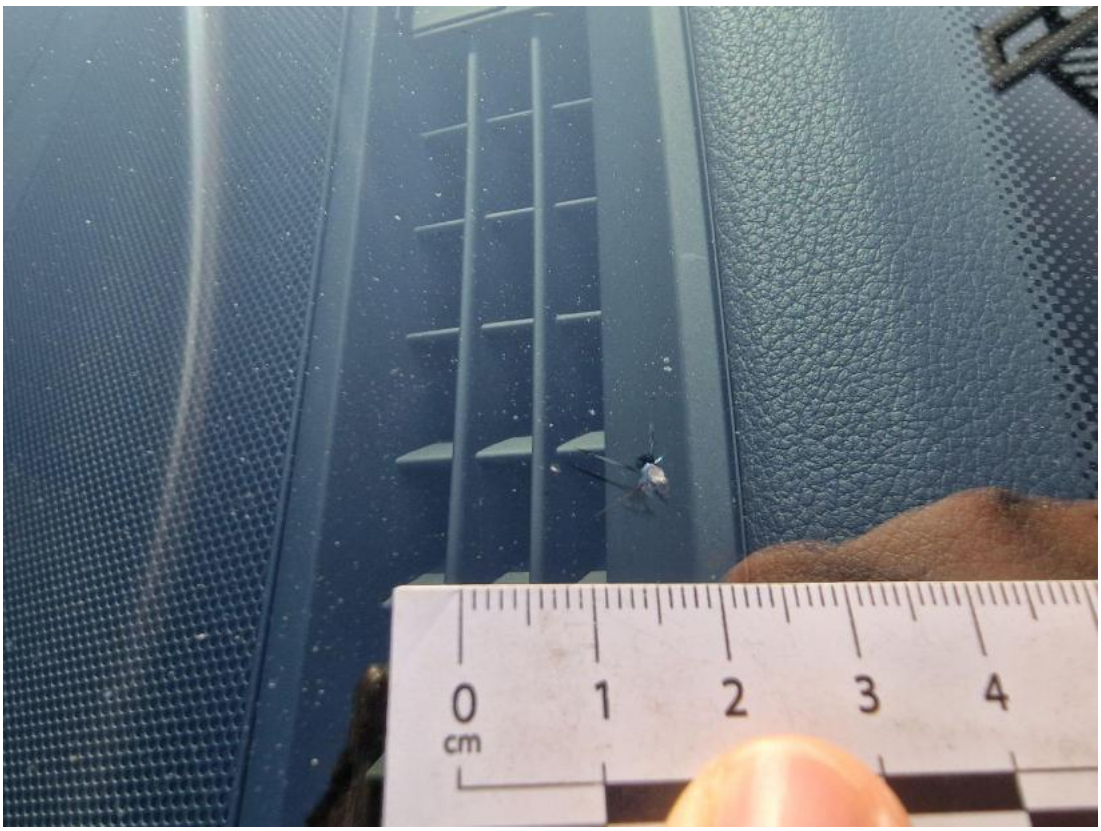
Fot. 40
Szyba czołowa - Rysa/odprysk 1
