Nr zlecenia: 25/15/07/2026/CarArena STANDARD z dnia: 2026/07/15

W y c e n a w a r t o ś c i

Zadanie: Określenie wartości rynkowej pojazdu

Rodzaj pojazdu:	**Samochód terenowy**	VIN:	**W V G Z Z Z C T 9 R W 5 1 2 6 2 7**
Marka:	**VOLKSWAGEN**	Nr rejestracyjny:	**GD2P676**
Model pojazdu:	**Tiguan 2.0 TDI MR`24 E6EA**	Nr Info-Ekspert:	**040-10812**
Wersja:	**Life DSG**	Rok produkcji:	**2024**

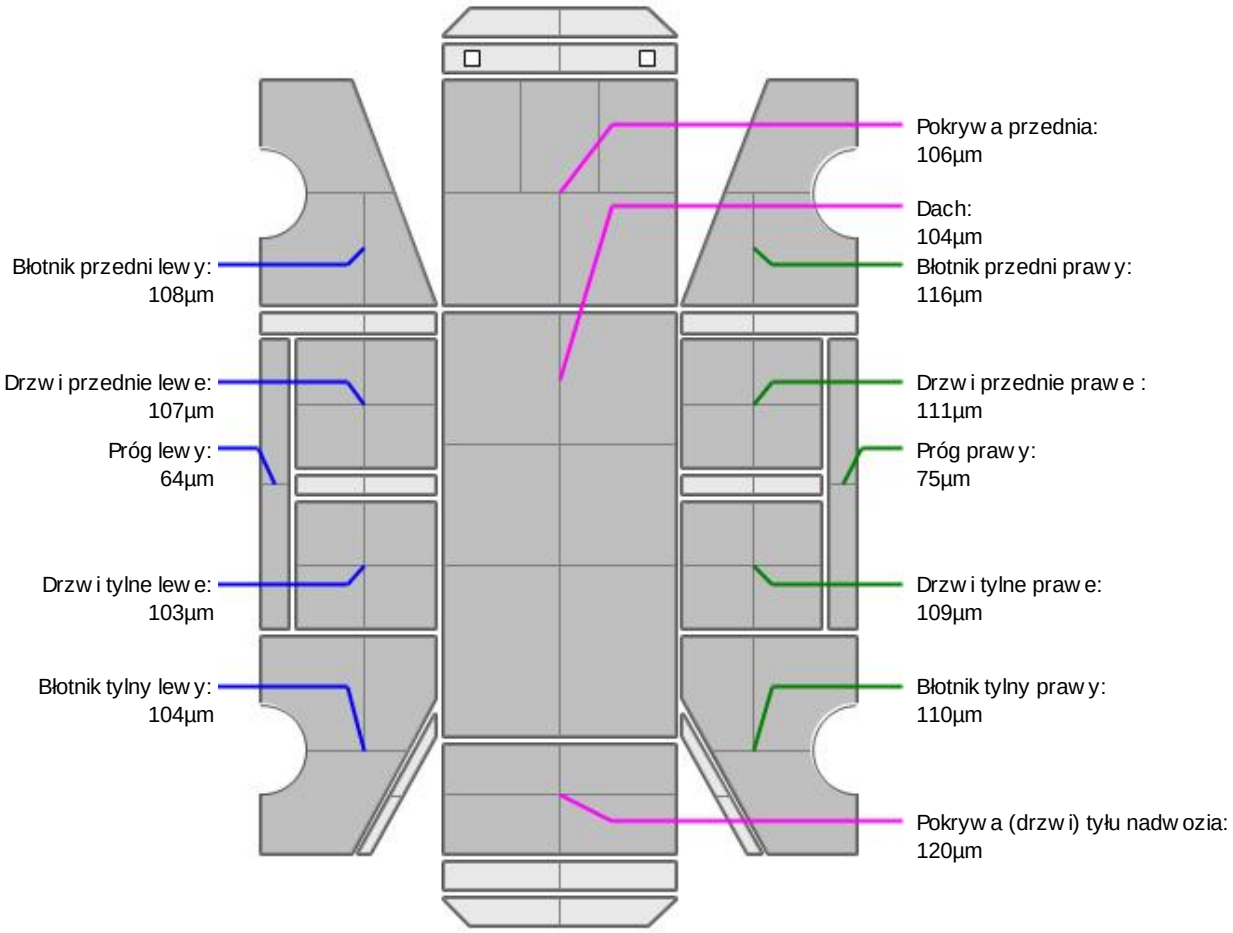
NADWOZIE – Opis powłoki lakierowej

L.p.	Nazwa elementu	L / P	Grubość powłoki [µm]	Opis
1	Pokrywa przednia		106µm	
2	Dach		104µm	
3	Błotnik przedni	L	108µm	
4	Próg	L	64µm	
5	Drzwi przednie	L	107µm	
6	Drzwi tylne	L	103µm	
7	Błotnik tylny	L	104µm	
8	Błotnik przedni	P	116µm	
9	Próg	P	75µm	
10	Drzwi przednie	P	111µm	
11	Drzwi tylne	P	109µm	
12	Błotnik tylny	P	110µm	
13	Pokrywa (drzwi) tyłu nadwozia		120µm
