Raport z oględzin pojazdu

Numer raportu	441281/8/26-9573	Data raportu	27-08-2026
Rzeczoznawca	Jan Rybołowik	Data oględzin	25-08-2026
Nr zlecenia	PKOM(DZS)/GDA/77710/26/08/19	Miejsce oględzin	AUTOMARKET OŻARÓW MAZOWIECK...

Numer identyfikacyjny (VIN)	**JSAAZCA3S00541305**
Marka, model	SUZUKI Swift 20-24
Typ, wersja	Swift 1.2 Dualjet SHVS Premiu...
Numer rejestracyjny	WD1741S
Silnik (rodz./poj./moc)	benz./1197 ccm/61 kW
Stan licznika	99 832 km
Data 1. rej./rok prod.	25-10-2021/2021
Data nast. bad. techn.	25-10-2026
Nadwozie	hatchback 5/5
Lakier	grafitowy/2-warstwowy metalizowany
Skrzynia biegów	automatyczna

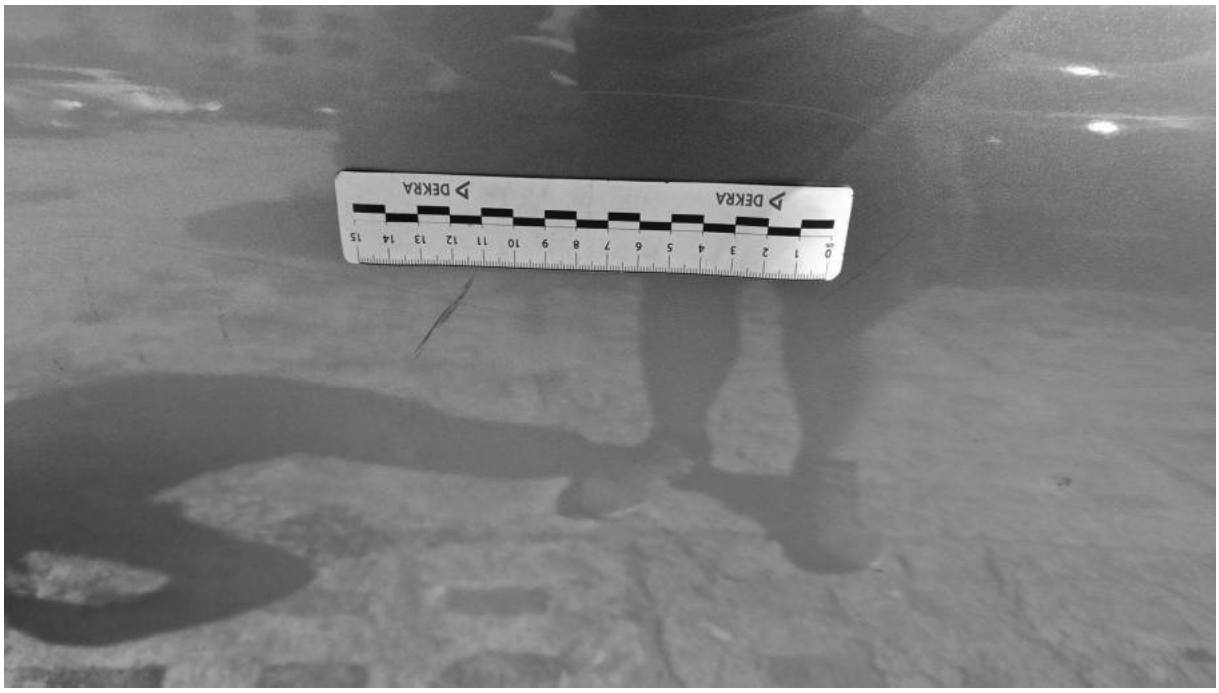
Fot. 39
Błotnik przedni P - Wgniecenie/odkształcenie 2

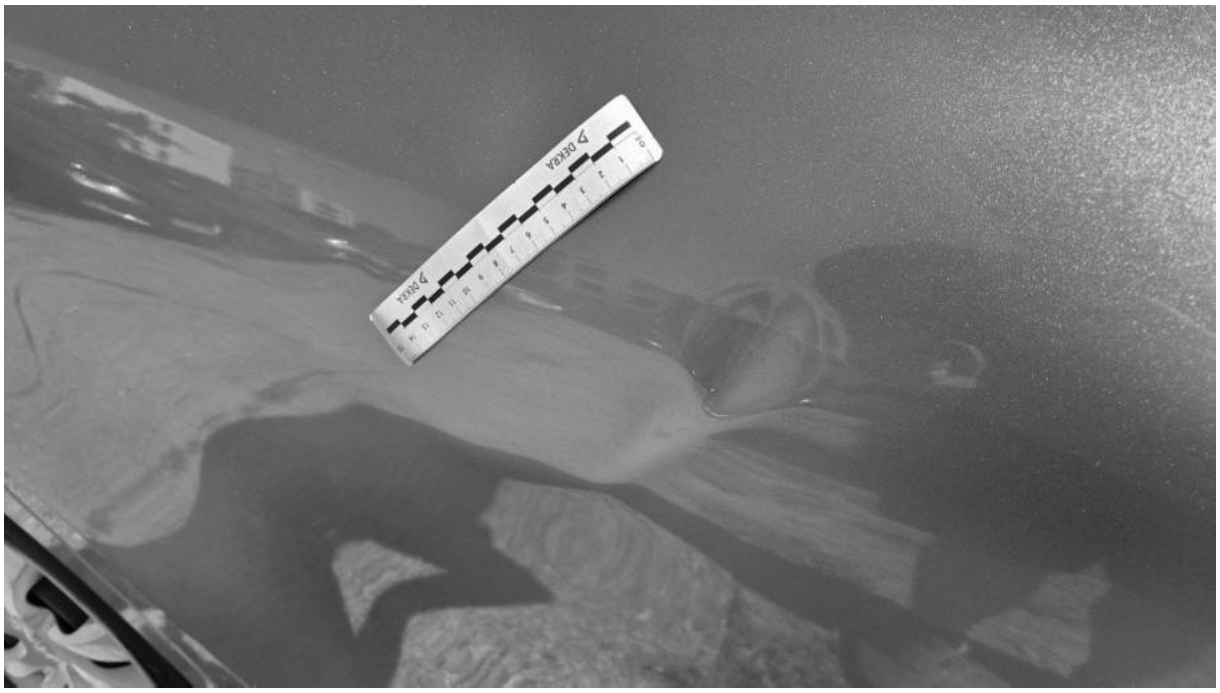
Fot. 41
Drzwi przednie P - Rysa/odprysk 2

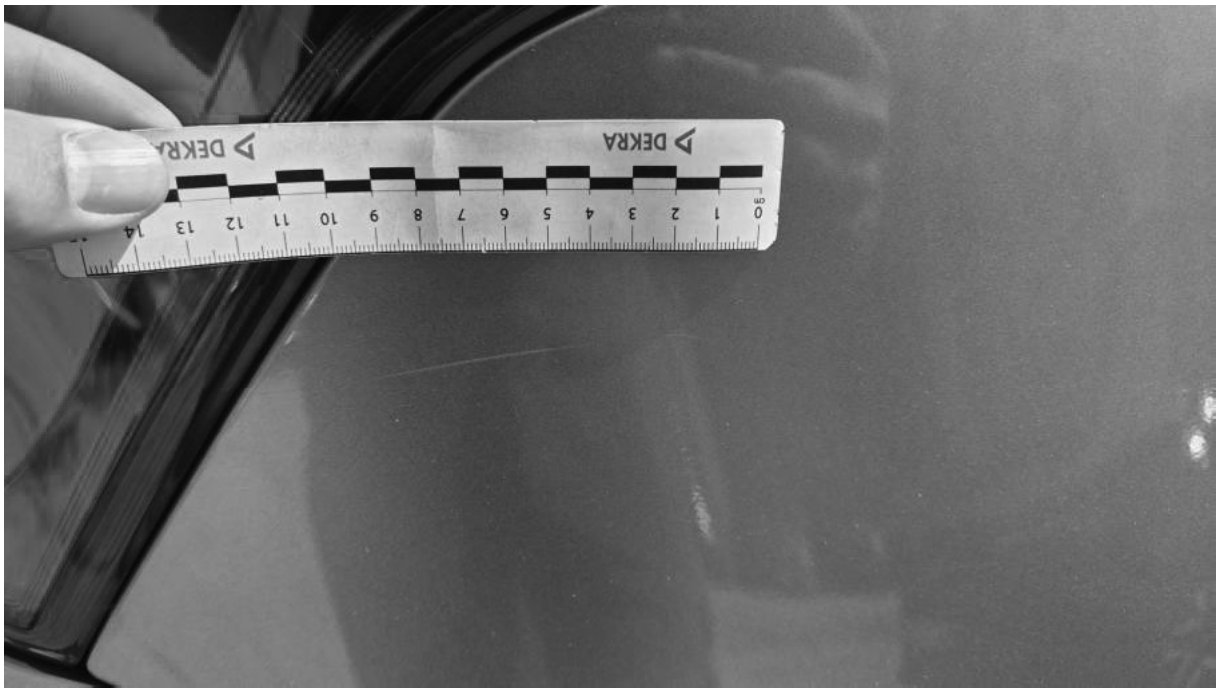
Fot. 43
Drzwi tylne P - Wgniecenie/odkształcenie 1

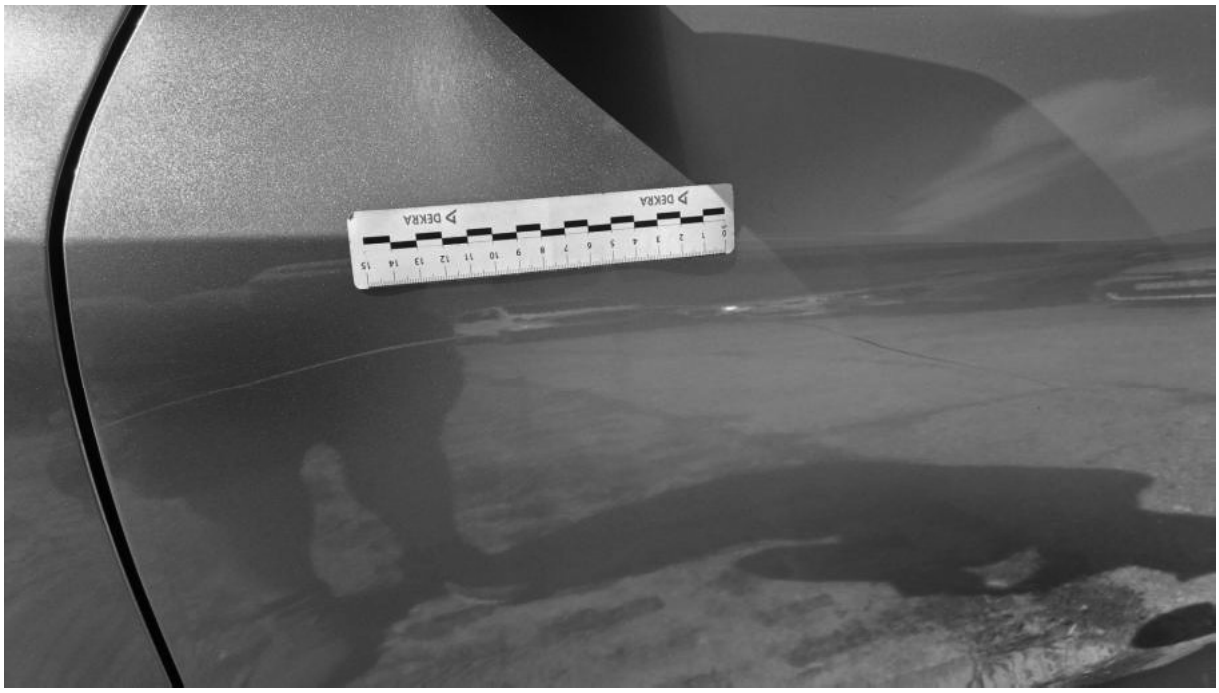
Fot. 49
Błotnik tylny L / Ściana boczna L - Wgniecenie/odkształcenie 2
