Nr zlecenia: 134/24/09/2026/CarArena STANDARD z dnia: 2026/09/24

W Y C E N A

Zadanie: Określenie wartości rynkowej pojazdu

Rodzaj pojazdu:	**Samochód osobowy**	VIN:	**W M W 1 1 G D 0 X 0 2 W 3 1 1 7 9**
Marka:	**MINI (BMW)**	Nr rejestracyjny:	**PZ6E113**
Model pojazdu:	**Mini Cooper 1.5 MR`24 E6**	Nr Info-Ekspert:	**231-00540**
Wersja:	**John Cooper Works**	Rok produkcji:	**2024**

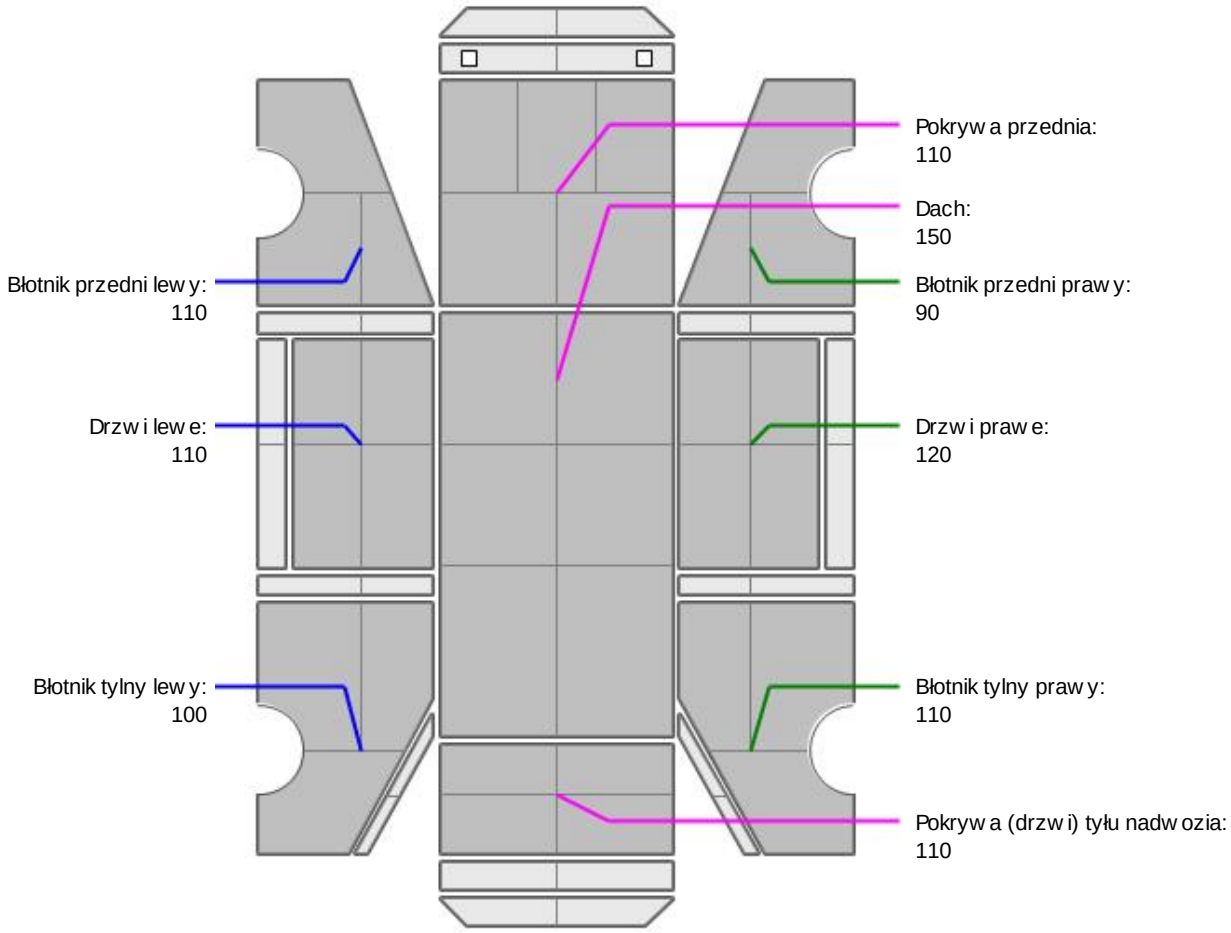
NADWOZIE – Opis powłoki lakierowej

L.p.	Nazwa elementu	L / P	Grubość powłoki [µm]	Opis
1	Pokrywa przednia		110	
2	Dach		150	
3	Błotnik przedni	L	110	
4	Drzwi	L	110	
5	Błotnik tylny	L	100	
6	Błotnik przedni	P	90	
7	Drzwi	P	120	
8	Błotnik tylny	P	110	
9	Pokrywa (drzwi) tyłu nadwozia		110

Podane przedziały grubości powłoki lakierowej poszczególnych elementów dotyczą wyłącznie punktów pomiarowych, tj. trzech wybranych miejsc na danym elemencie nadwozia. Nie oznacza to, że w pozostałych obszarach danego elementu grubość powłoki jest jednakowa ani że nie może wykraczać poza wskazane zakresy. Pomiary wykonano urządzeniem będącym w posiadaniu rzeczoznawcy. Pomiar wykonany innym przyrządem może się różnić.
