W Y C E N A W A R T O Ś C I

Zadanie: Określenie wartości rynkowej pojazdu

Rodzaj pojazdu:	**Samochód ciężarowy do 3.5t**	VIN:	**Z F A 2 5 0 0 0 0 0 1 8 5 4 1 0 8**
Marka:	**FIAT**	Nr rejestracyjny:	**EL294UA**
Model pojazdu:	**Ducato 33 2.2 M-jet Kat. MR`06 E4 3.3t**	Nr Info-Ekspert:	**045-01995**
Wersja:		Rok produkcji:	**2010**

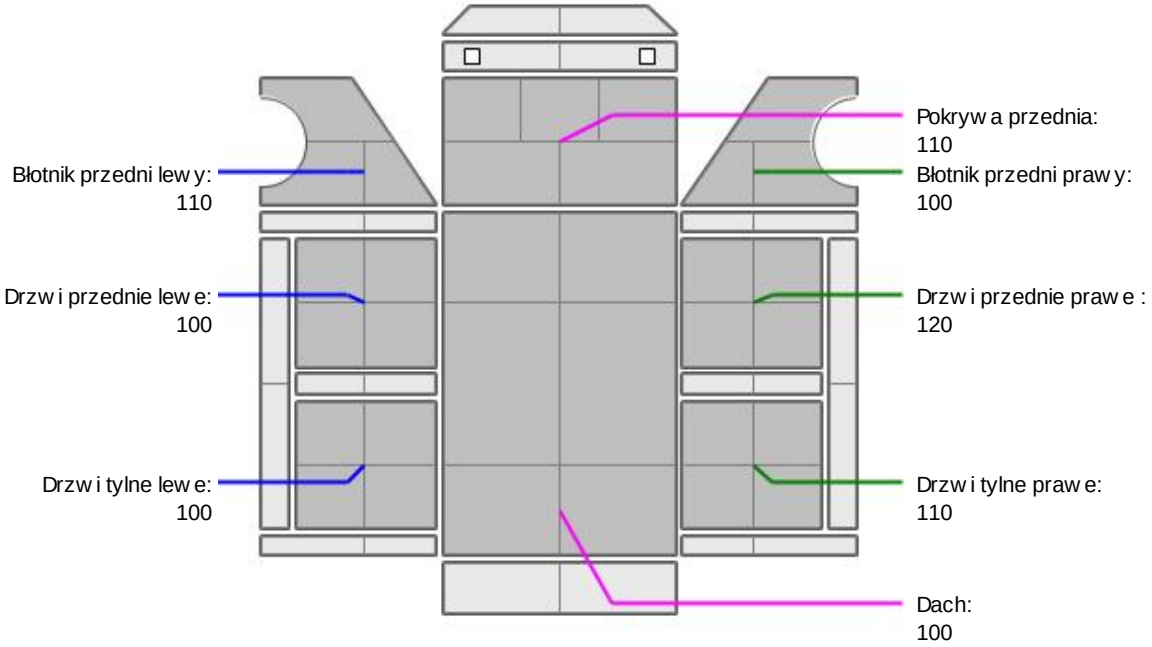
KABINA KIEROWCY - Szkielet i poszycia zewnętrzne

L.p.	Nazwa elementu	L / P	Rodzaj uszkodzenia	Opis	Fot. nr
1	Błotnik przedni	L	Odpryski powłoki lakierowej z miejscową korozją blachy	Nadkole - pęknięte, ubytki materiału	
2	Błotnik przedni	P	Odpryski powłoki lakierowej		
3	Drzwi boczne przednie	L	Ogniska korozji		
4	Drzwi boczne przednie	P	Ogniska korozji, zarysowania		
5	Drzwi boczne tylne	P	Ogniska korozji, zarysowania		
6	Próg	L	Skorodowany, zarysowania
