Nr zlecenia: 80/07/10/2026/CarArena STANDARD z dnia: 2026/10/07

W Y C E N A

Zadanie: Określenie wartości rynkowej pojazdu

Rodzaj pojazdu:	**Samochód ciężarowy do 3.5t**	VIN:	**V F 3 7 B 9 H F 0 G N 5 2 3 3 2 0**
Marka:	**PEUGEOT**	Nr rejestracyjny:	**ZKO82K6**
Model pojazdu:	**Partner HDI MR`15 E5 2.2t**	Nr Info-Ekspert:	**029-03219**
Wersja:	**L1 Active**	Rok produkcji:	**2016**

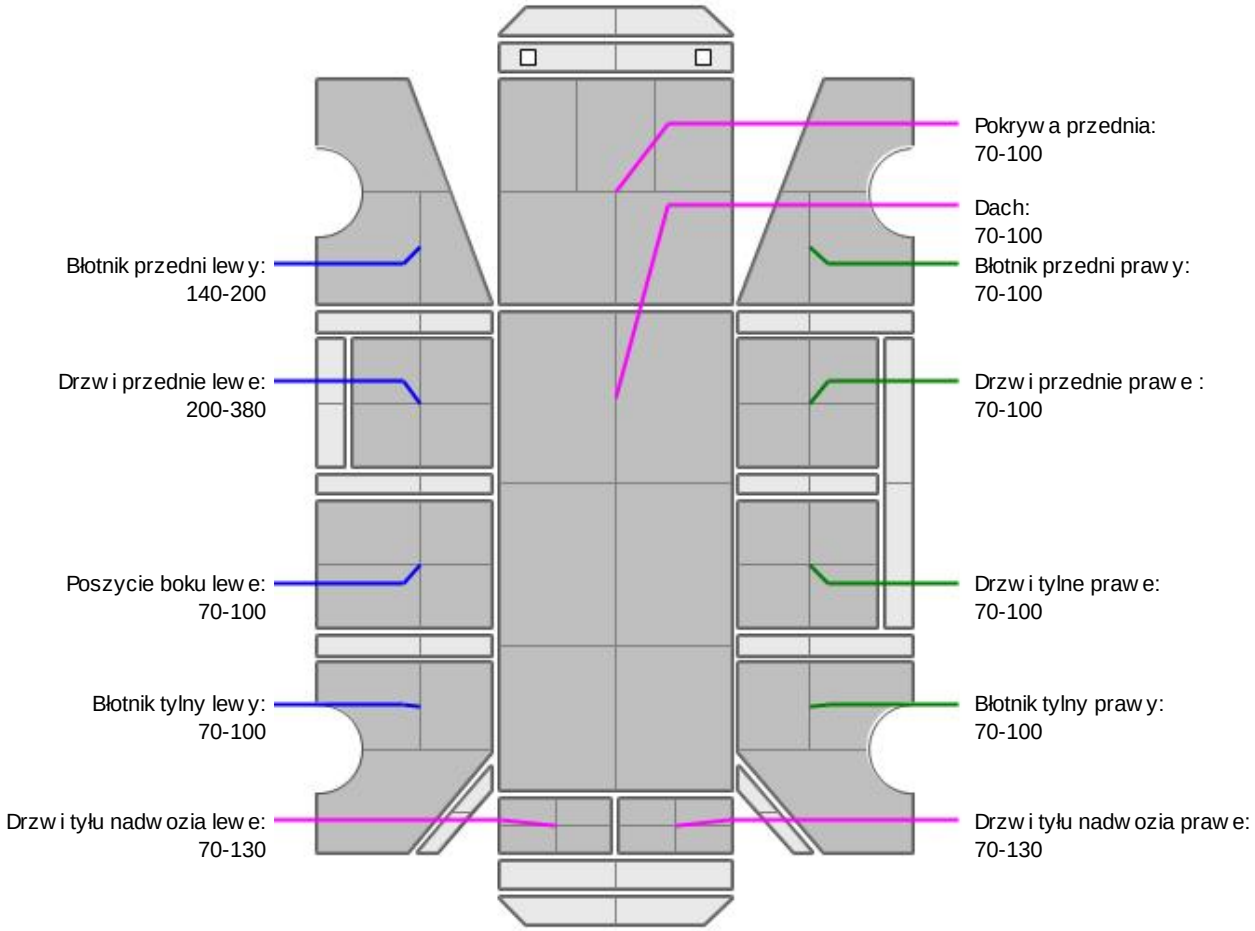
L.p.	Nazwa elementu	L / P	Grubość powłoki [µm]	Opis
1	Pokrywa przednia		70-100	
2	Dach		70-100	
3	Błotnik przedni	L	140-200	
4	Drzwi przednie	L	200-380	
5	Poszycie boku	L	70-100	
6	Błotnik tylny	L	70-100	
7	Drzwi tyłu nadwozia		70-130	
8	Błotnik przedni	P	70-100	
9	Drzwi przednie	P	70-100

10	Drzwi tylne	P	70-100	
11	Błotnik tylny	P	70-100	
12	Drzwi tyłu nadwozia		70-130
