Nr zlecenia: 109/08/10/2026/CarArena STANDARD z dnia: 2026/10/08

W y c e n a w a r t o ś c i

Zadanie: Określenie wartości rynkowej pojazdu

Rodzaj pojazdu:	**Samochód osobowy**	VIN:	**T M B L J 7 N P 0 K 7 0 7 0 1 6 4**
Marka:	**SKODA**	Nr rejestracyjny:	**TK0597W**
Model pojazdu:	**Superb III 2.0 TDI-CR MR`15 E6**	Nr Info-Ekspert:	**034-04230**
Wersja:	**Ambition 4x4 DSG**	Rok produkcji:	**2019**

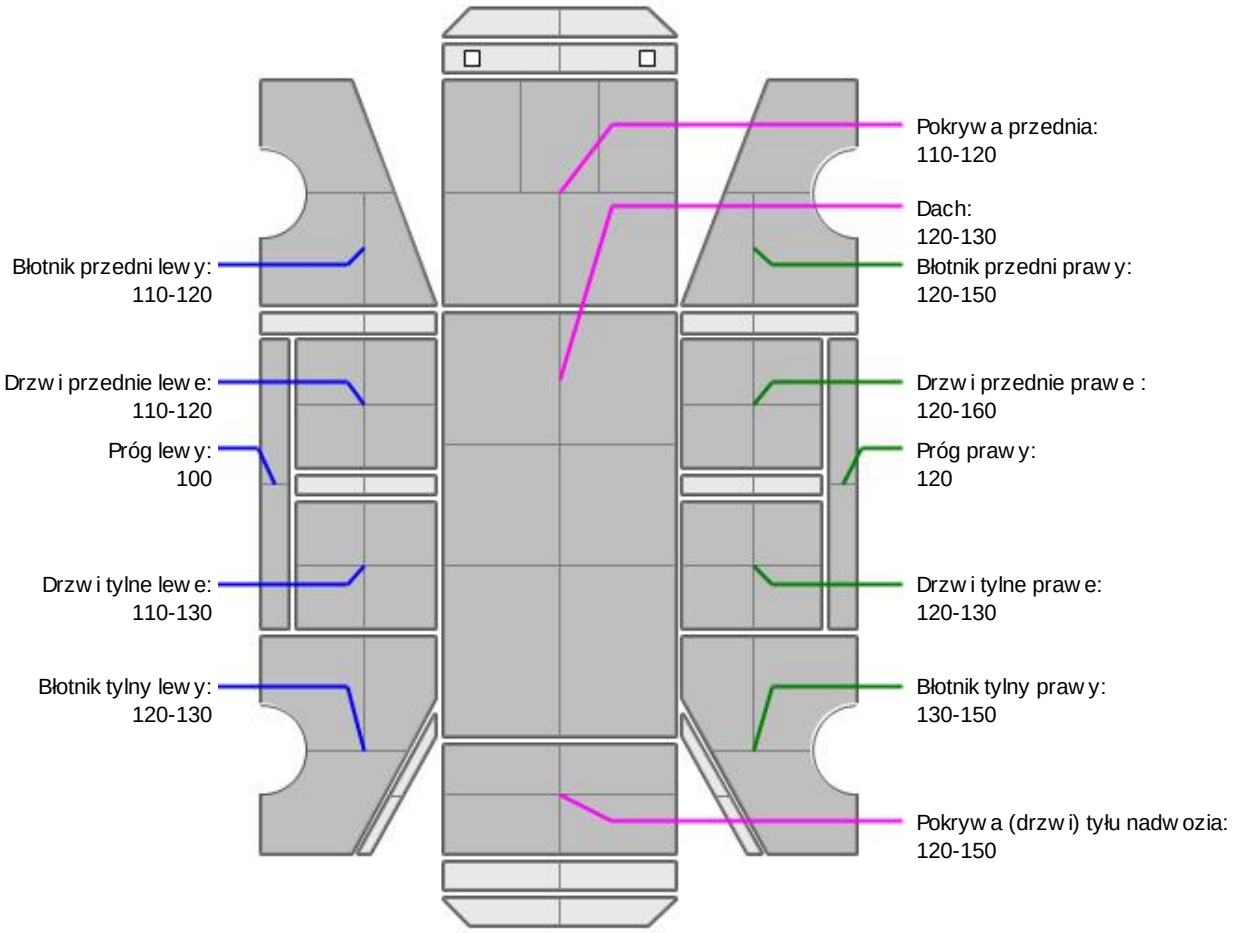
NADWOZIE – Opis powłoki lakierowej

L.p.	Nazwa elementu	L / P	Grubość powłoki [µm]	Opis
1	Pokrywa przednia		110-120	
2	Dach		120-130	
3	Błotnik przedni	L	110-120	
4	Próg	L	100	
5	Drzwi przednie	L	110-120	
6	Drzwi tylne	L	110-130	
7	Błotnik tylny	L	120-130	
8	Błotnik przedni	P	120-150	
9	Próg	P	120	
10	Drzwi przednie	P	120-160	
11	Drzwi tylne	P	120-130	
12	Błotnik tylny	P	130-150	
13	Pokrywa (drzwi) tyłu nadwozia		120-150

Podane przedziały grubości powłoki lakierowej poszczególnych elementów dotyczą wyłącznie punktów pomiarowych, tj. trzech wybranych miejsc na danym elemencie nadwozia. Nie oznacza to, że w pozostałych obszarach danego elementu grubość powłoki jest jednakowa ani że nie może wykraczać poza wskazane zakresy. Pomiary wykonano urządzeniem będącym w posiadaniu rzeczoznawcy. Pomiar wykonany innym przyrządem może się różnić.
