W Y C E N A W A R T O Ś C I

Zadanie: Ocena stanu technicznego i określenie wartości rynkowej pojazdu

Rodzaj pojazdu:	**Samochód ciężarowy do 3.5t**	VIN:	**W D F 6 3 9 6 0 1 1 3 8 1 0 3 4 3**
Marka:	**MERCEDES-BENZ**	Nr rejestracyjny:	**WL6086E**
Model pojazdu:	**113 Vito 4x4 CDI MR`10 E5 2.9t**	Nr Info-Ekspert:	**022-06112**
Wersja:	**PKab**	Rok produkcji:	**2013**

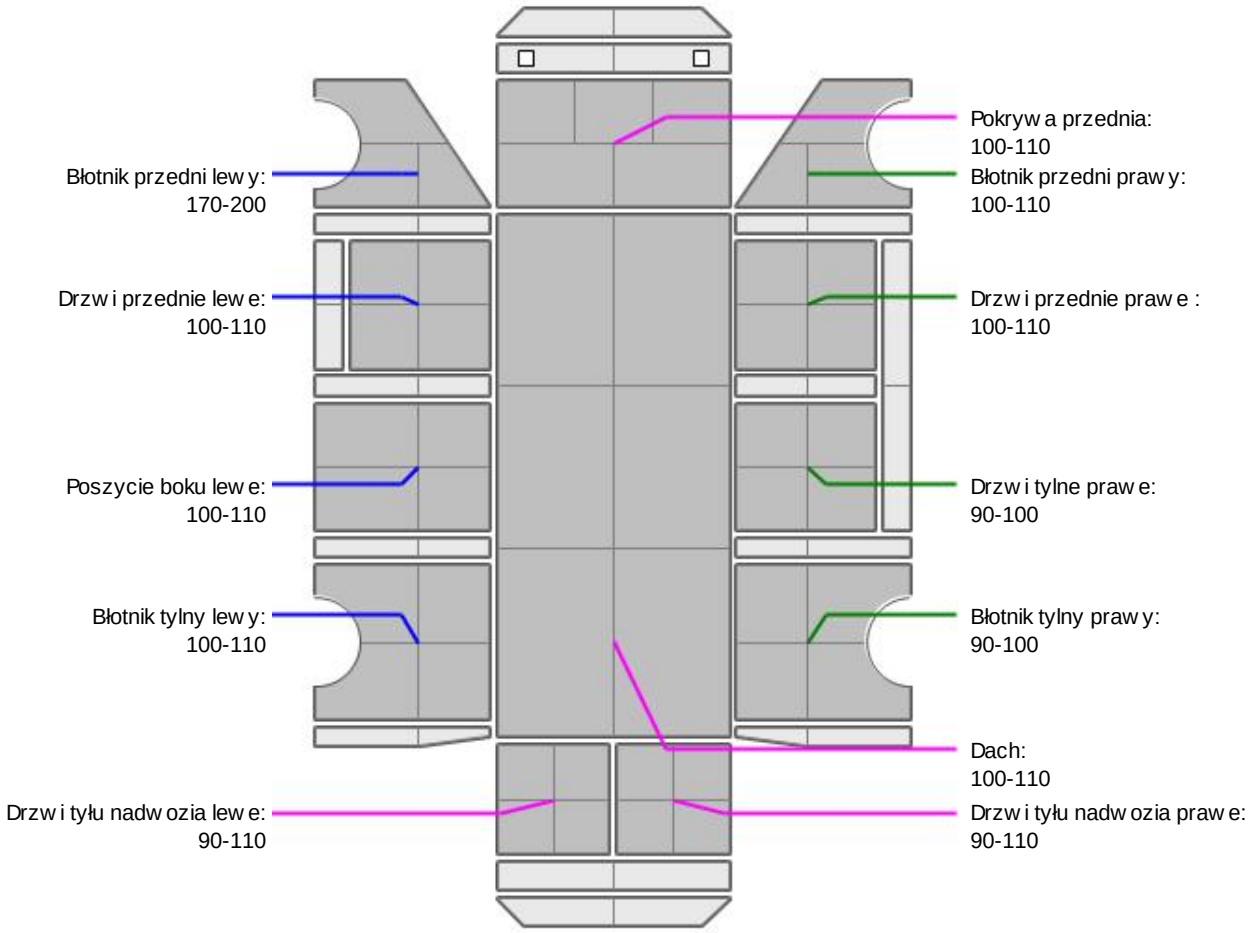
L.p.	Nazwa elementu	L / P	Rodzaj uszkodzenia	Opis	Fot. nr
1	Błotnik przedni	P	Zarysowania powłoki lakierowej		
2	Pokrywa przednia		Odpryski powłoki lakierowej z miejscową korozją blachy		
3	Drzwi boczne przednie	P	Ogniska korozji ze spęcherzeniami powłoki lakierowej		
4	Słupek przedni	P	Zarysowania powłoki lakierowej		
5	Próg	L	Starcia powłoki lakierowej odsłaniające powierzchnię metalu, ogniska korozji		
6	Próg	P	Starcia powłoki lakierowej odsłaniające powierzchnię metalu, ogniska korozji		
7	Błotnik tylny	L	Zarysowania i odpryski powłoki lakierowej z miejscową korozją blachy	Wgnieciony z zarysowaniami powłoki lakierowej	
8	Ściana boczna nadwozia	L	Zarsowania i odpryski powłoki lakierowej z miejscową korozją blachy		
9	Ściana boczna nadwozia	P	Zarysowania powłoki lakierowej

Pojazd w trakcie oględzin zabrudzony oraz pokryty okleinami reklamowymi, możliwość wykrycia dodatkowych uszkodzeń po rozklejeniu i umyciu.
Na pozostałych elementach oblachowania bryły nadwozia stwierdzono również typowe dla jego okresu eksploatacji uszkodzenia powłoki lakierowej (zarysowania, odpryski, itp.).
Szczegółowy stan pojazdu zobrazowany w dokumentacji zdjęciowej.
