Raport z oględzin pojazdu

Numer raportu	14056/10/26-15201	Data raportu	12-10-2026
Rzeczoznawcy	Leszek Bizański (WSP) mgr inż. Paweł Barszcz (WSP)	Data oględzin	06-10-2026
Nr zlecenia	PKOM(DZS)/GDA/92022/26/10/01	Miejsce oględzin	MASTER1 MYSŁOWICE, OBRZEŻNA P□...

Numer identyfikacyjny (VIN)	**WDB9066331P542915**
Marka, model	MERCEDES-BENZ Sprinter 31...
Typ, wersja	Sprinter 316 CDI 906.633 10,5m3
Numer rejestracyjny	WJ2560M
Silnik (rodz./poj./moc)	diesel/2143 ccm/120 kW
Stan licznika	198 136 km
Data 1. rej./rok prod.	03-11-2017/2017
Data nast. bad. techn.	07-02-2027
Nadwozie	furgon, wysoki dach 4/3
Lakier	czarny/2-warstwowy uni
Skrzynia biegów	manualna

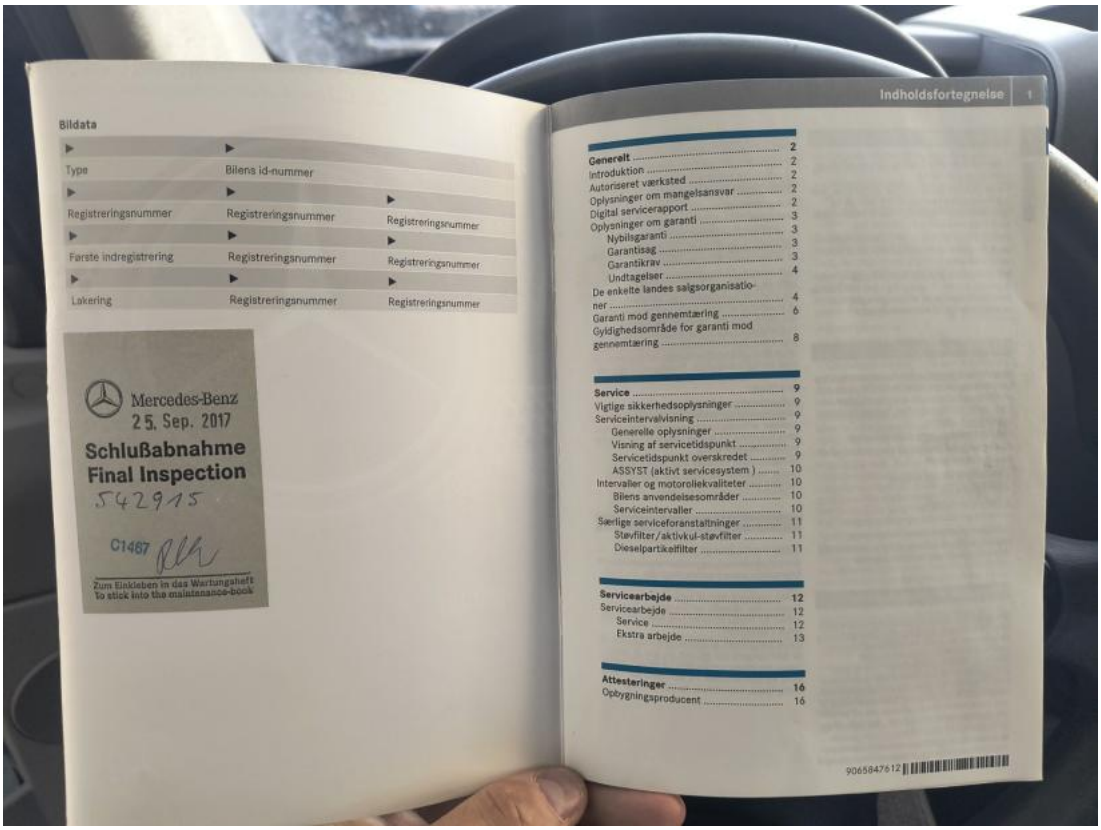
Fot. 33

Książka serwisowa – dane

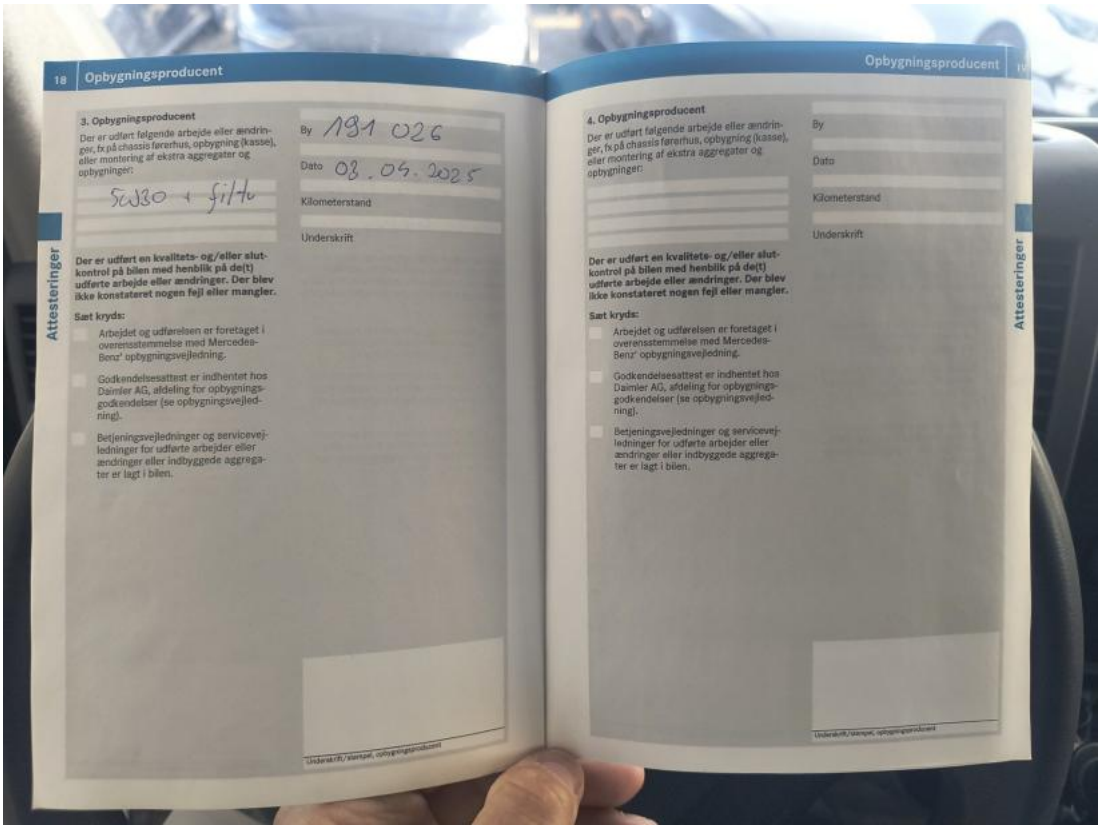
Fot. 34

Książka serwisowa – ostatni przegląd

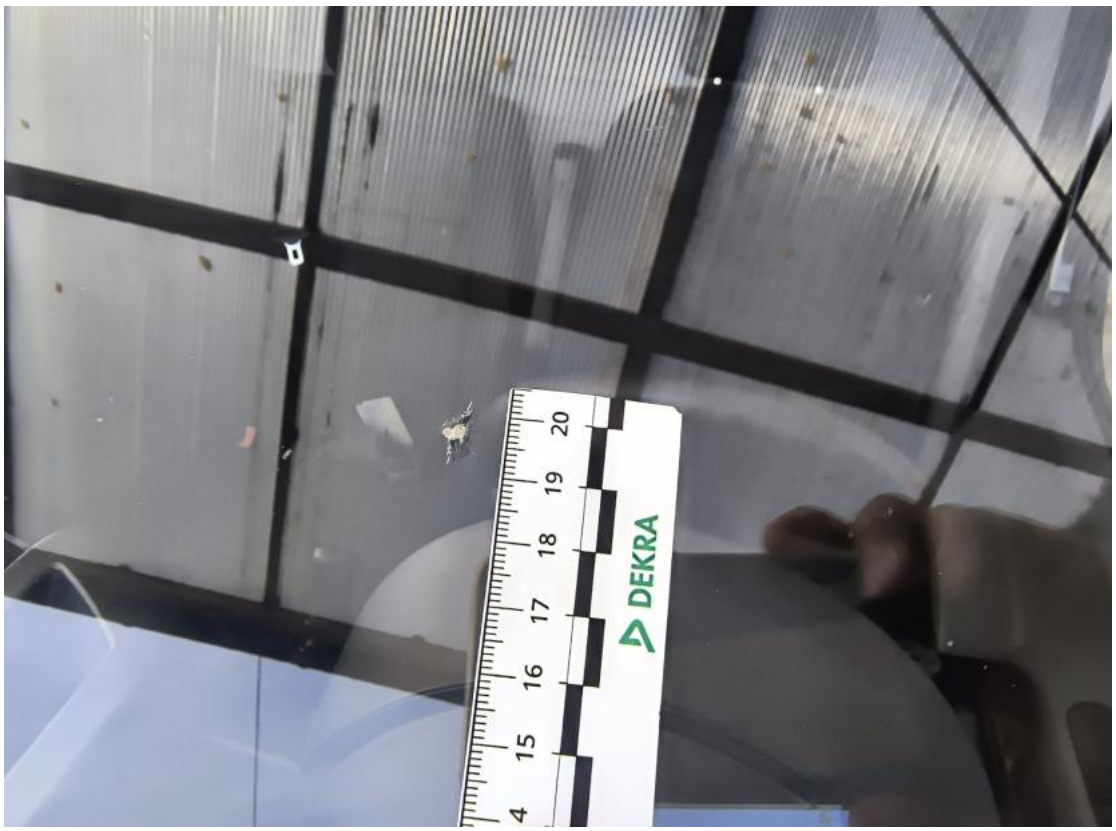
Fot. 42

Poz.	Nazwa pozycji	Opis uszkodzeń	Kwalifik.	Naprawa [rbg]
1	Szyba przednia barwiona	pęknięcie	WY	2.5
2	Uszczelka (rama gumowa)		WY	
3	Kpl.montażowy/naprawczy-kpl.do klejenia		WY	
4	Nakładka dolna drzwi tylnych R	zarysowanie	WY	0.3
5	Stopień, tył	pęknięcie	WY	1.3
6	Błotnik przedni (góra) L	zarysowanie	NA

Szyba czołowa - Pęknięcie/rozerwanie 1

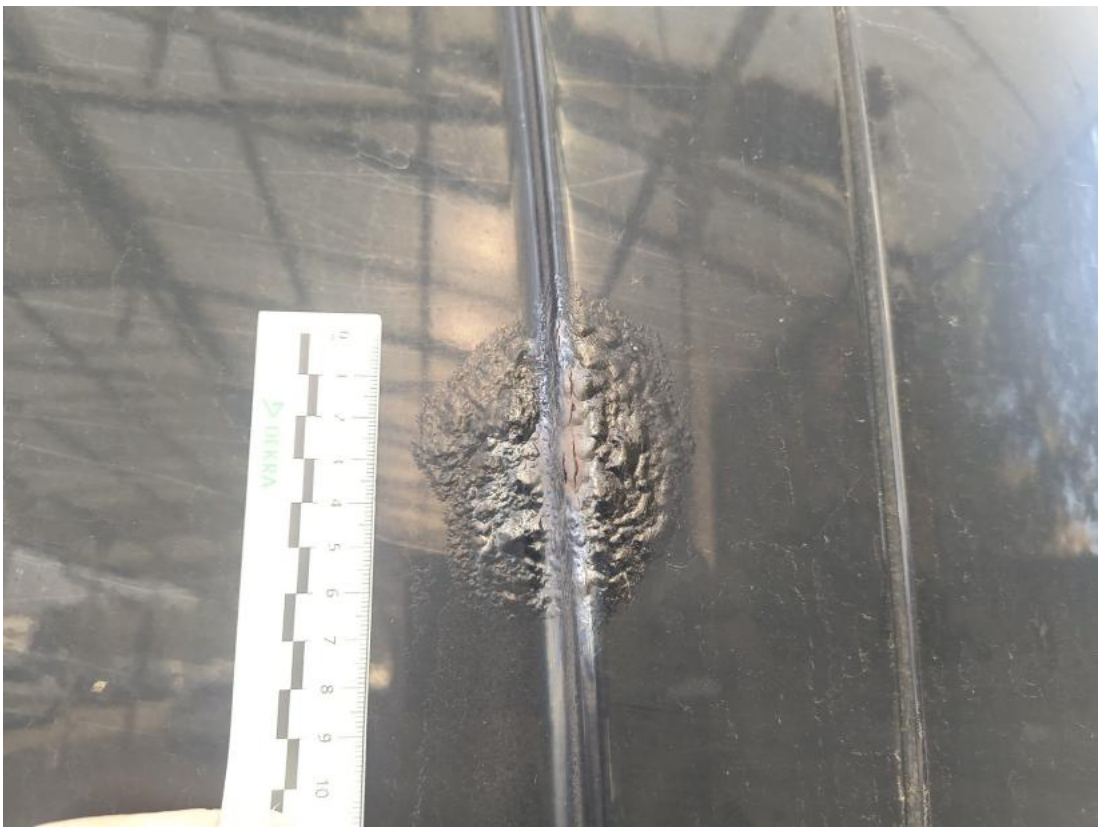
Fot. 72

7	Drzwi przednie (nieuzbrojone) R	wgniecenie	NA	1.2
8	Drzwi części ład.przesuwne R	zarysowanie, wgniecenie	NA	1
9	Błotnik tylny L	ślady korozji	NA	
10	Błotnik tylny R	zarysowanie, ślady korozji	NA	
11	Drzwi tylne, skrzydło prawe R	wgniecenie	NA	1
12	Tapicerka siedzenia 1.rząd R	zabrudzenie	NA	
13	Błotnik przedni (góra) R	zarysowanie		
14	Osłona deski rozdzielczej boczna R	zarysowanie		
15	Schowek kpl.	zarysowanie		
16	Tapicerka drzwi góra R	zarysowanie

Błotnik tylny L / Ściana boczna L - Inne 1
