Raport z oględzin pojazdu

Numer raportu	09737/10/26-15501	Data raportu	20-10-2026
Rzeczoznawcy	Marcin Sosnowski. mgr Patryk Salzer	Data oględzin	14-10-2026
Nr zlecenia	PKOM(DZS)/GDA/91439/26/09/30	Miejsce oględzin	AUTOMARKET WOLA, PRYMASA TYSI□..

Numer identyfikacyjny (VIN)	**WBA8T51020B344839**
Marka, model	BMW Seria 3 Gran Turismo [F...
Typ, wersja	320d xDrive Advantage sport-aut
Numer rejestracyjny	KR7HE76
Silnik (rodz./poj./moc)	diesel/1995 ccm/140 kW
Stan licznika	159 082 km
Data 1. rej./rok prod.	04-09-2018/2018
Data nast. bad. techn.	14-01-2027
Nadwozie	hatchback 5/5
Lakier	biały/zwykły
Skrzynia biegów	automatyczna

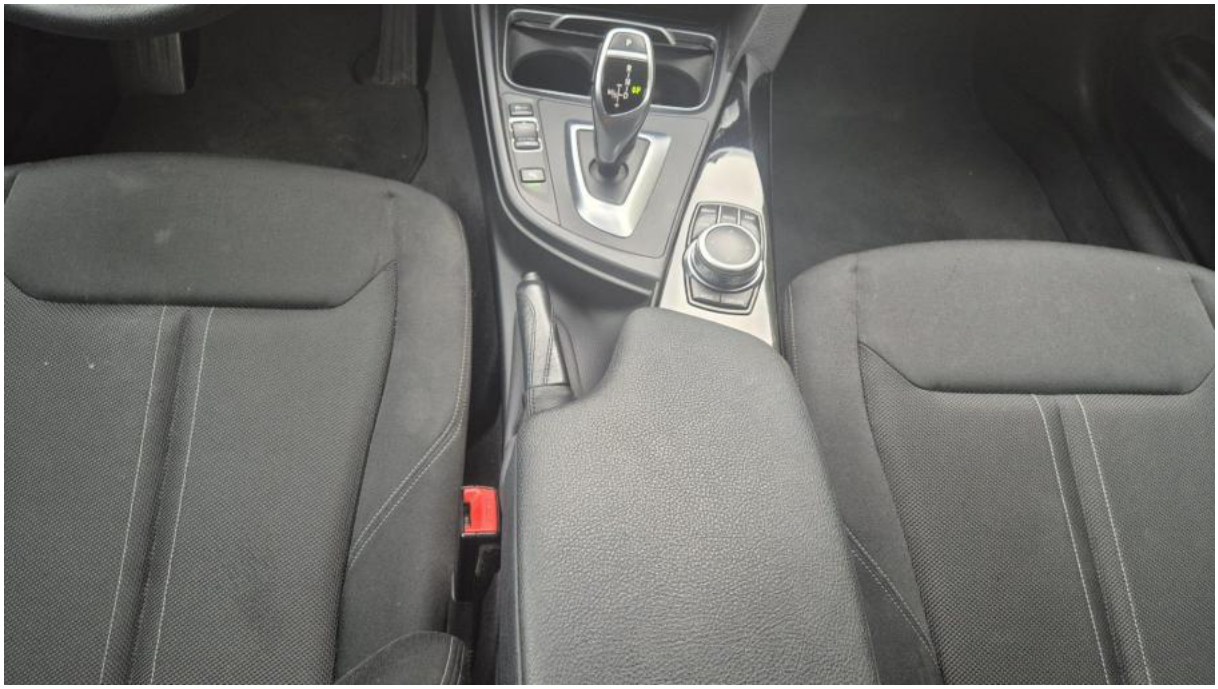
Fot. 19
Konsola środkowa

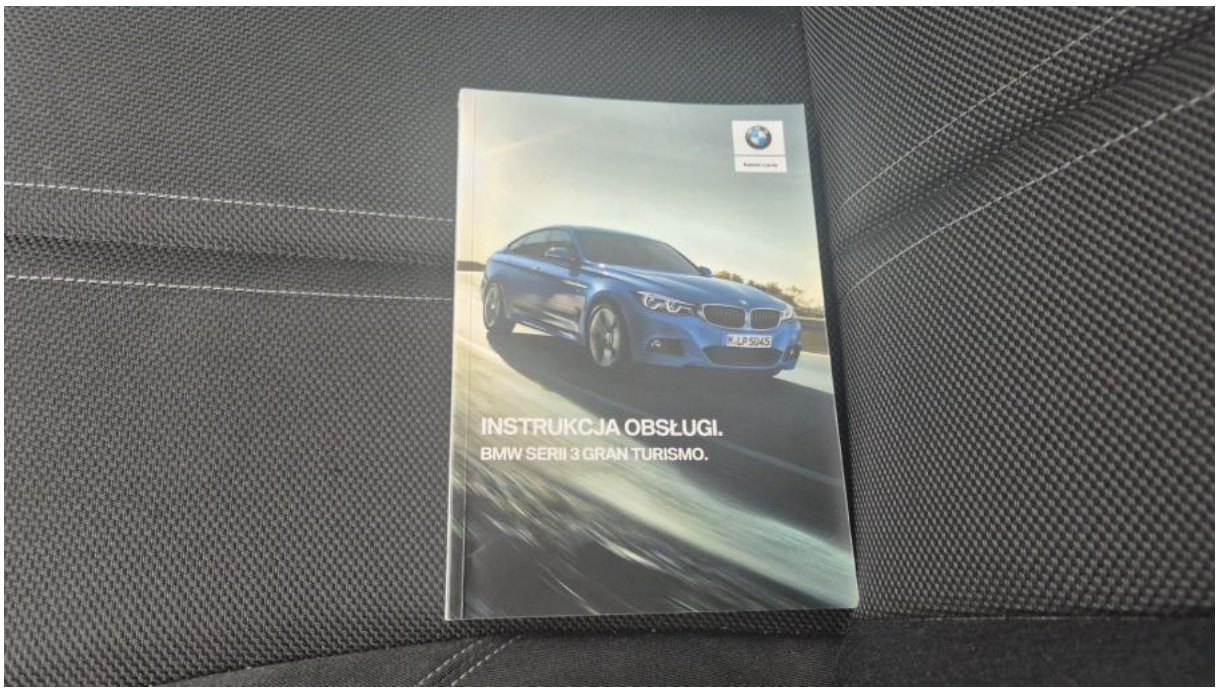
Fot. 35
Instrukcje

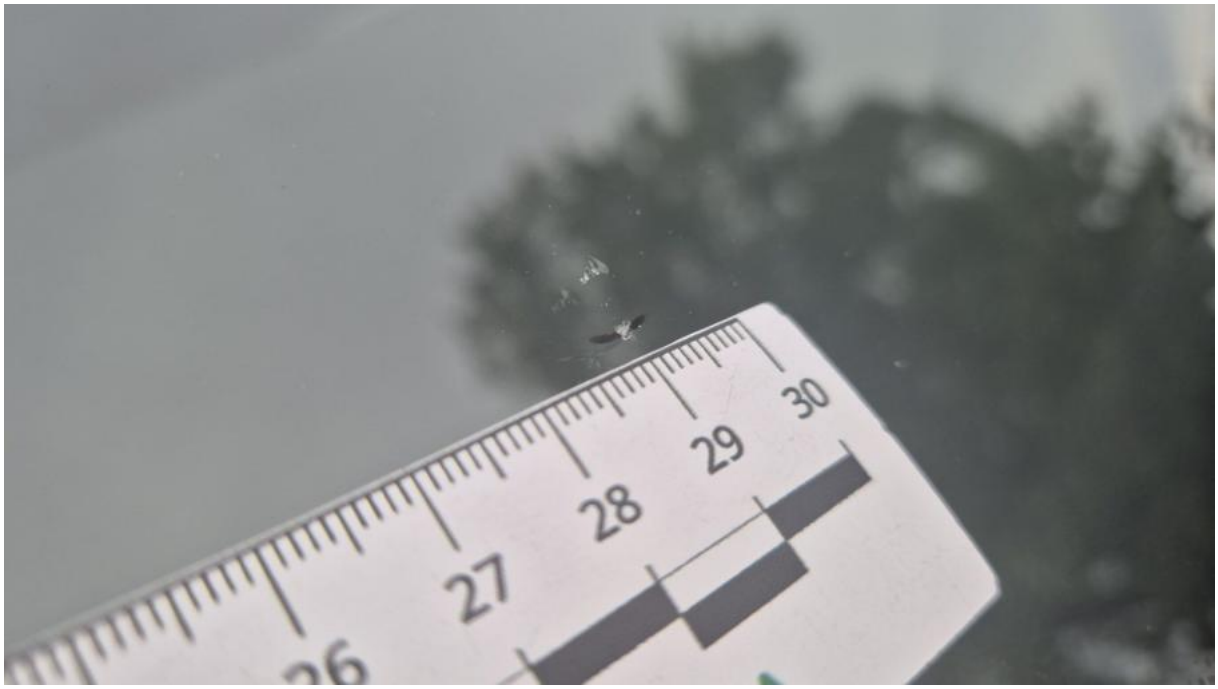
Poz.	Nazwa pozycji	Opis uszkodzeń	Kwalifik.	Naprawa [rbg]
1	Szyba przednia barwiona	pęknięcie	WY	2
2	Kpl.montażowy/naprawczy-kpl.do klejenia		WY	
3	Tarcza koła aluminiowa tył R	odpryski lakieru	WY	0.5
4	Klamka drzwi L	inne	WY	0.5
5	Okładzina zderzaka przedniego	odpryski lakieru, zarysowanie, pęknięcie	NA	3
6	Błotnik przedni R	wgniecenie	NA	1.3
7	Dach	odpryski lakieru, ślady korozji	NA	1.2
8	Drzwi przednie (nieuzbrojone) R	wgniecenie, inne	NA	2.2
9	Drzwi tylne (nieuzbrojone) R	wgniecenie	NA	2.2
10	Błotnik tylny R	odpryski lakieru, inne	NA	0.9
11	Pokrywa przednia	odpryski lakieru		
12	Drzwi przednie (nieuzbrojone) L	wgniecenie, zarysowanie

Fot. 40
Szyba czołowa - Pęknięcie/rozerwanie 1

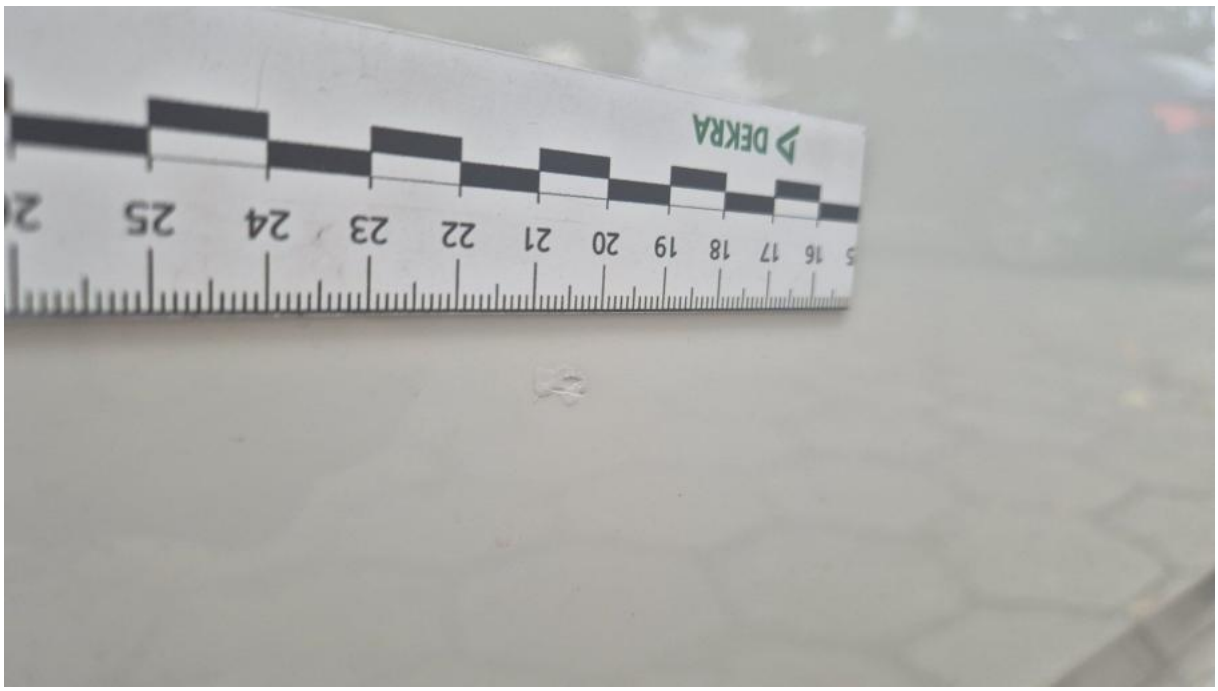
Fot. 49
Drzwi przednie P - Inne 1

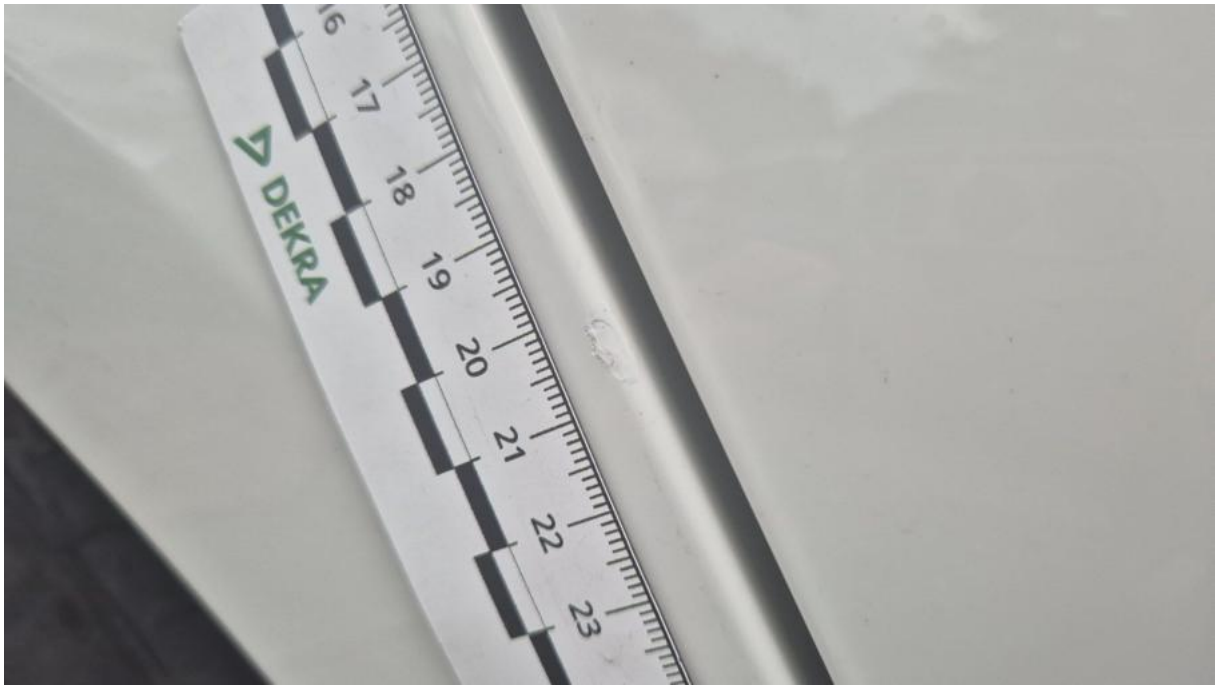
Fot. 54
Błotnik tylny P / Ściana boczna P - Inne 1
