Raport z oględzin pojazdu

Numer raportu	09756/10/26-15501	Data raportu	22-10-2026
Rzeczoznawcy	Marcin Sosnowski. mgr Patryk Salzer	Data oględzin	16-10-2026
Nr zlecenia	PKOM(DZS)/GDA/90696/26/09/28	Miejsce oględzin	SŁOMCZYN MAGAZYN, METALOWA 1...

Numer identyfikacyjny (VIN)	**TMAH351CANJ187612**
Marka, model	HYUNDAI i30 20-24
Typ, wersja	i30 1.5 DPI Smart
Numer rejestracyjny	WJ0748L
Silnik (rodz./poj./moc)	benz./1498 ccm/80.9 kW
Stan licznika	151 756 km
Data 1. rej./rok prod.	03-08-2022/2022
Data nast. bad. techn.	22-07-2027
Nadwozie	hatchback 5/5
Lakier	srebrny/2-warstwowy metalik
Skrzynia biegów	manualna

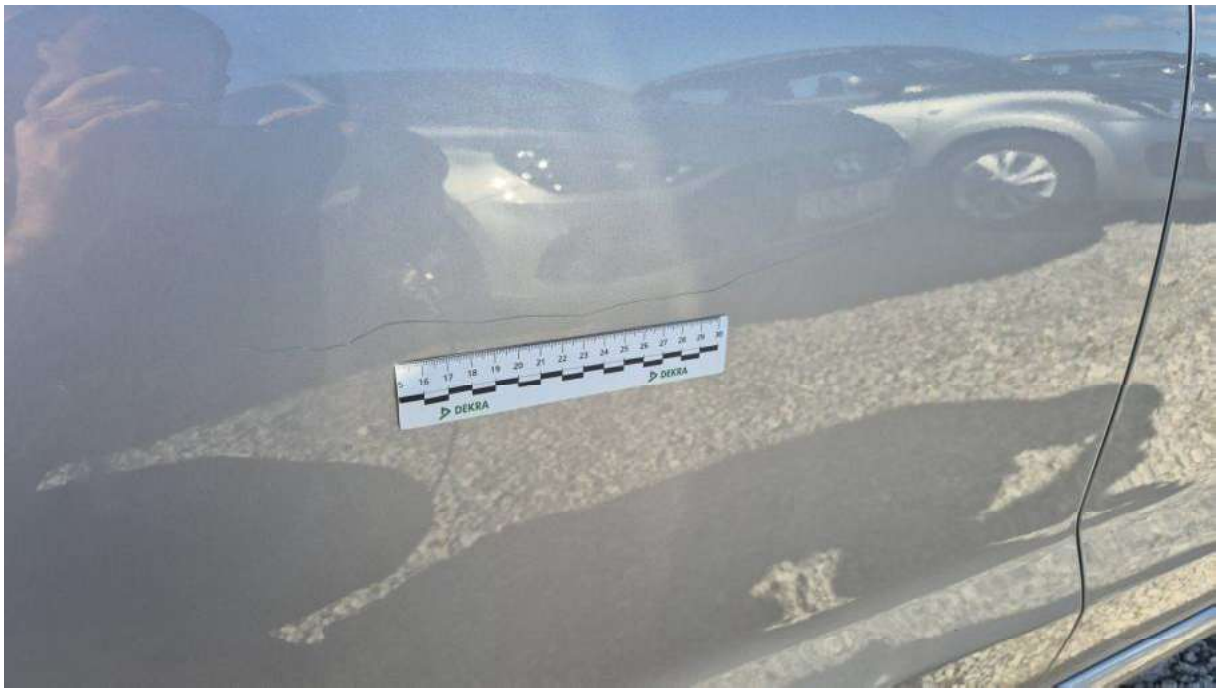
Fot. 41
Drzwi tylne P - Rysa/odprysk 1
