Raport z oględzin pojazdu

Numer raportu	14298/10/26-15201	Data raportu	26-10-2026
Rzeczoznawcy	Kacper Sosnowski (WSP) mgr inż. Paweł Barszcz (WSP)	Data oględzin	20-10-2026
Nr zlecenia	PKOM(DZS)/GDA/96235/26/10/14	Miejsce oględzin	SŁOMCZYN MAGAZYN, METALOWA 1...

Numer identyfikacyjny (VIN)	**TMAH351CANJ185296**
Marka, model	HYUNDAI i30 20-24
Typ, wersja	i30 1.5 DPI Smart
Numer rejestracyjny	WJ9341K
Silnik (rodz./poj./moc)	benz./1498 ccm/81 kW
Stan licznika	71 198 km
Data 1. rej./rok prod.	10-06-2022/2022
Data nast. bad. techn.	29-05-2027
Nadwozie	hatchback 5/5
Lakier	srebrny/2-warstwowy metalizowany
Skrzynia biegów	manualna

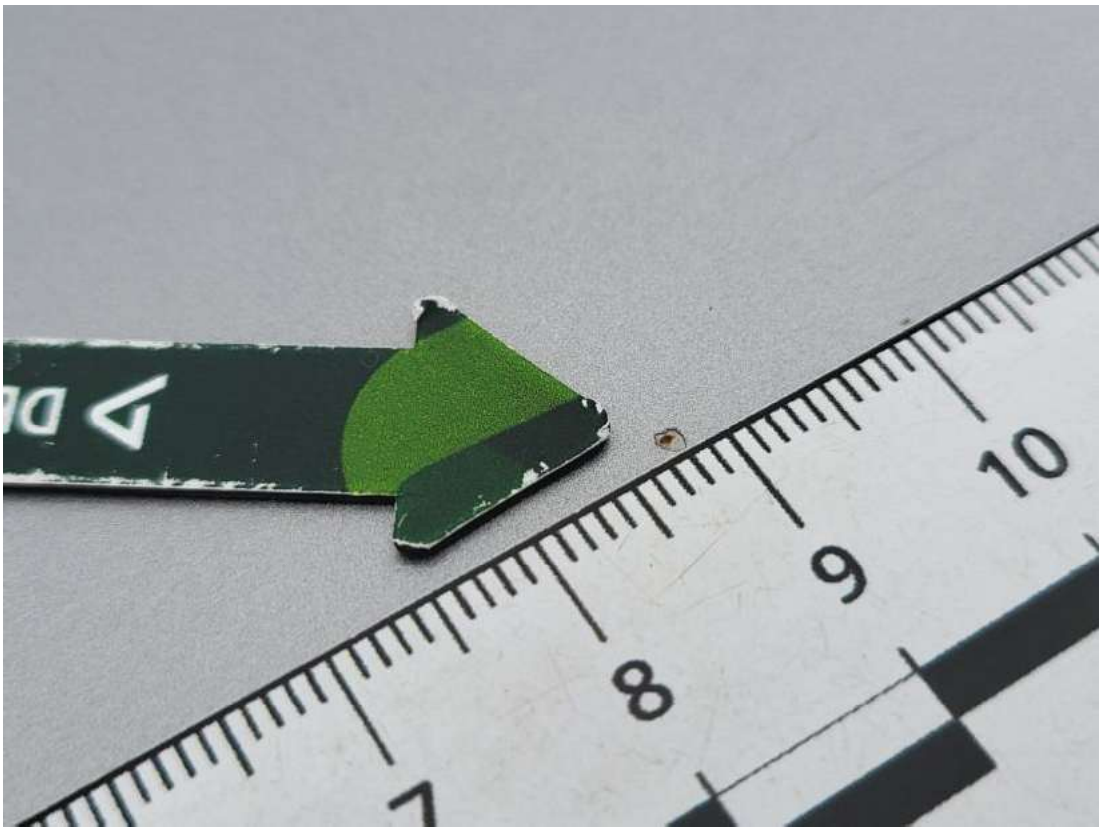
Fot. 43
Pokrywy bagażnika - Inne 1
