W Y C E N A

Zadanie: Określenie wartości rynkowej pojazdu

Rodzaj pojazdu:	**Samochód ciężarowy do 3.5t**	VIN:	**Z F A 2 5 0 0 0 0 0 1 8 5 5 3 7 5**
Marka:	**FIAT**	Nr rejestracyjny:	**ZS107CX**
Model pojazdu:	**Ducato 30 2.2 M-jet Kat. MR`06 E4 3.0t**	Nr Info-Ekspert:	**045-01978**
Wersja:	**przeszklony**	Rok produkcji:	**2010**

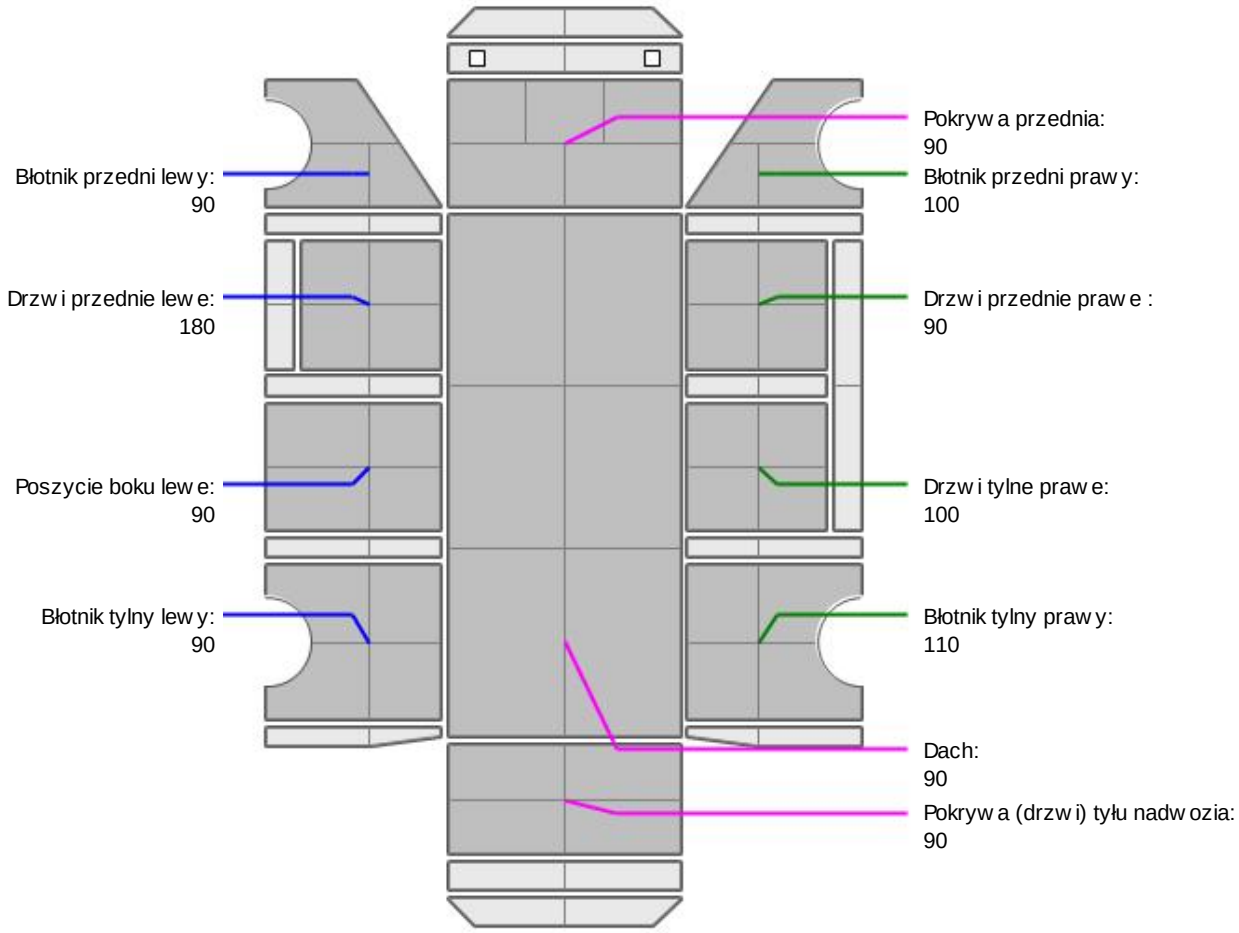
OPIS STANU TECHNICZNEGO ZESPOŁÓW POJAZDU

L.p.	Nazwa elementu	L / P	Rodzaj uszkodzenia	Opis	Fot. nr
1	Drzwi boczne przednie	L	Zarysowania, wgniecenia, ogniska korozji		
2	Drzwi boczne przednie	P	Zarysowania, wgniecenia, ogniska korozji		
3	Drzwi boczne tylne	P	Ogniska korozji, zarysowania		
4	Słupek tylny	L	Zarysowania, wgniecenia, ogniska korozji		
5	Próg	L	Ogniska korozji, perforacja, zarysowania, wgniecenia		
6	Próg	P	Ogniska korozji, perforacja, zarysowania, wgniecenia		
7	Ściana boczna nadwozia	L	Wgniecenia, zarysowania		
8	Ściana boczna nadwozia	P	Ogniska korozji, zarysowania

9	Drzwi tyłu nadwozia		Ogniska korozji, zarysowania, wgniecenia, pęknięcia

Na pozostałych elementach oblachowania bryły nadwozia stwierdzono również typowe dla jego okresu eksploatacji uszkodzenia powłoki lakierowej (zarysowania, odpryski, itp.).
Pojazd w trakcie oględzin zabrudzony oraz pokryty pozostałościami po okleinach reklamowych, możliwość wykrycia dodatkowych uszkodzeń.
Szczegółowy stan pojazdu zobrazowany w dokumentacji zdjęciowej.
