Raport z oględzin pojazdu

Numer raportu	14310/10/26-15201	Data raportu	27-10-2026
Rzeczoznawcy	Kacper Sosnowski (WSP) mgr inż. Paweł Barszcz (WSP)	Data oględzin	21-10-2026
Nr zlecenia	PKOM(DZS)/GDA/96231/26/10/14	Miejsce oględzin	SŁOMCZYN MAGAZYN, METALOWA 1...

Numer identyfikacyjny (VIN)	**TMAH351CANJ185206**
Marka, model	HYUNDAI i30 20-24
Typ, wersja	i30 1.5 DPI Smart
Numer rejestracyjny	WJ8684K
Silnik (rodz./poj./moc)	benz./1498 ccm/81 kW
Stan licznika	113 446 km
Data 1. rej./rok prod.	31-05-2022/2022
Data nast. bad. techn.	29-05-2027
Nadwozie	hatchback 5/5
Lakier	srebrny/2-warstwowy metalizowany
Skrzynia biegów	manualna

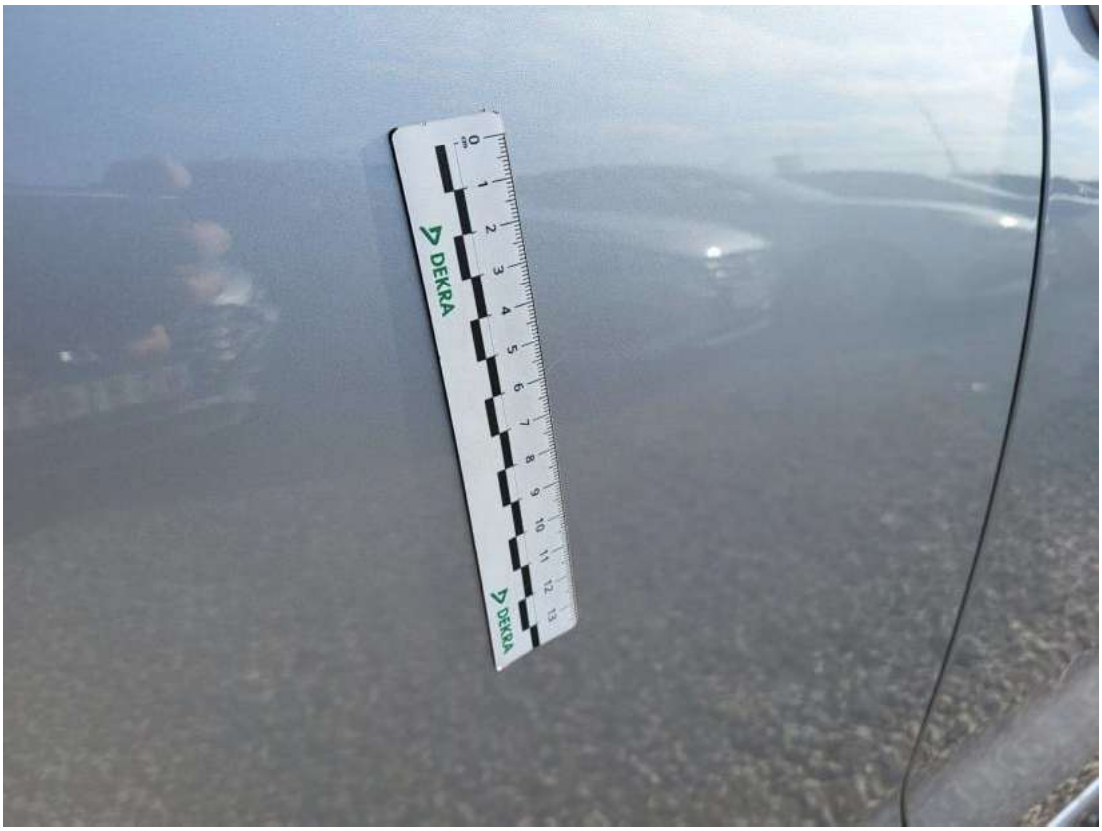
Fot. 42
Drzwi przednie P - Rysa/odprysk 2

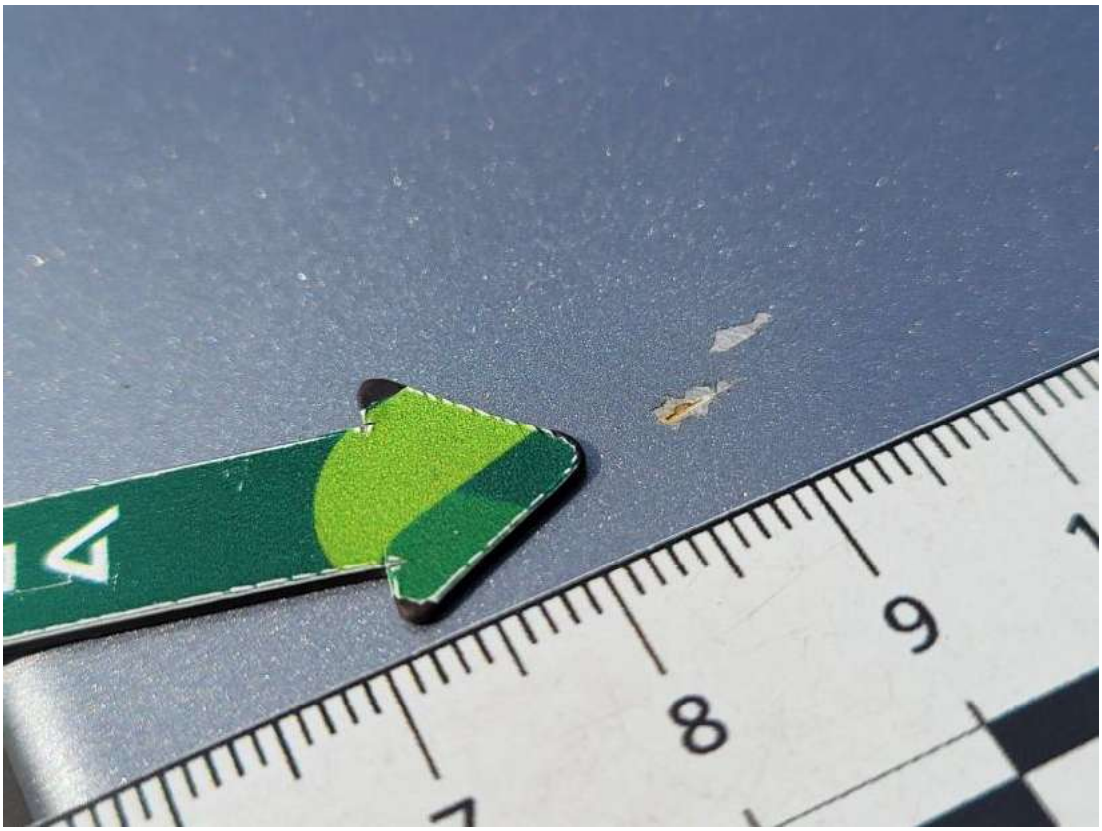
Fot. 49
Dach - zdjęcie poglądowe 1
