Raport z oględzin pojazdu

Numer raportu	14311/10/26-15201	Data raportu	27-10-2026
Rzeczoznawcy	Kacper Sosnowski (WSP) mgr inż. Paweł Barszcz (WSP)	Data oględzin	21-10-2026
Nr zlecenia	PKOM(DZS)/GDA/96232/26/10/14	Miejsce oględzin	SŁOMCZYN MAGAZYN, METALOWA 1...

Numer identyfikacyjny (VIN)	**TMAH351CANJ185191**
Marka, model	HYUNDAI i30 20-24
Typ, wersja	i30 1.5 DPI Smart
Numer rejestracyjny	WJ8893K
Silnik (rodz./poj./moc)	benz./1498 ccm/81 kW
Stan licznika	131 631 km
Data 1. rej./rok prod.	31-05-2022/2022
Data nast. bad. techn.	19-05-2027
Nadwozie	hatchback 5/5
Lakier	srebrny/2-warstwowy metalizowany
Skrzynia biegów	manualna

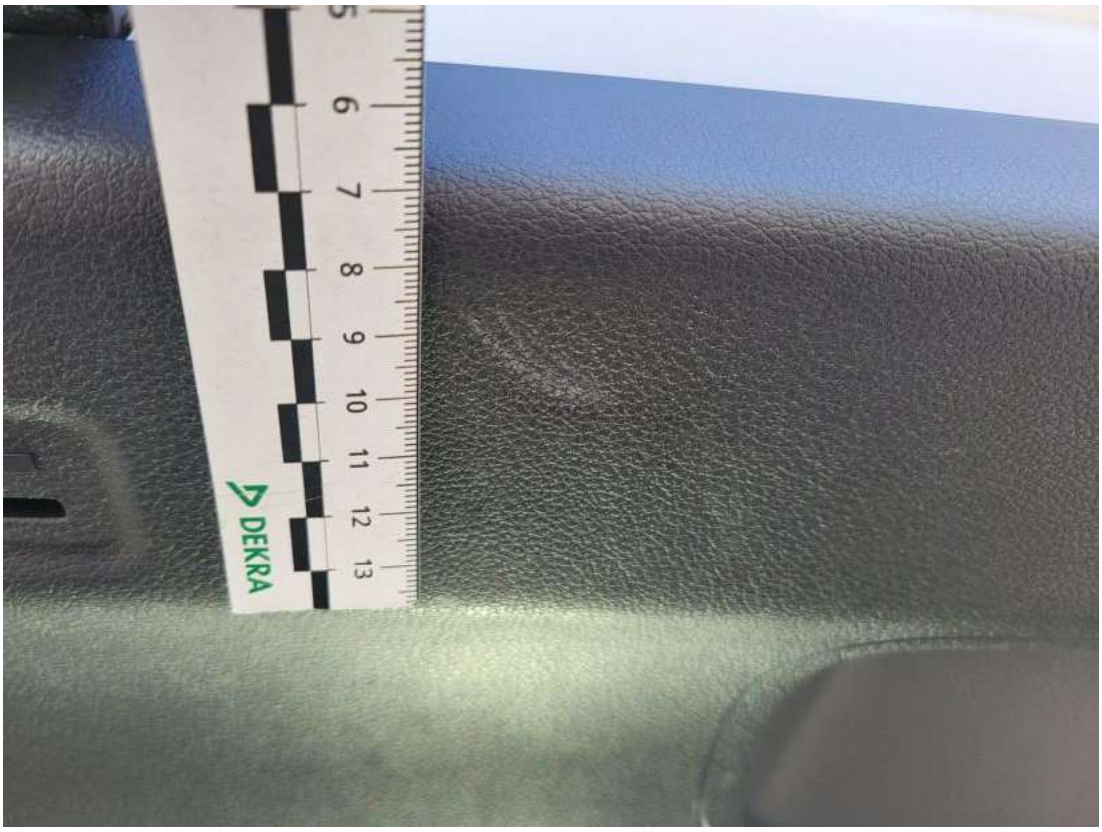
Fot. 67
Tapicerka drzwi tylnych L - Pęknięcie/rozerwanie 1
