Raport z oględzin pojazdu

Numer raportu	14316/10/26-15201	Data raportu	27-10-2026
Rzeczoznawcy	Kacper Sosnowski (WSP) mgr inż. Paweł Barszcz (WSP)	Data oględzin	21-10-2026
Nr zlecenia	PKOM(DZS)/GDA/96237/26/10/14	Miejsce oględzin	SŁOMCZYN MAGAZYN, METALOWA 1...

Numer identyfikacyjny (VIN)	**TMAH351CANJ185308**
Marka, model	HYUNDAI i30 20-24
Typ, wersja	i30 1.5 DPI Smart
Numer rejestracyjny	WJ9226K
Silnik (rodz./poj./moc)	benz./1498 ccm/81 kW
Stan licznika	146 067 km
Data 1. rej./rok prod.	10-06-2022/2022
Data nast. bad. techn.	29-05-2027
Nadwozie	hatchback 5/5
Lakier	srebrny/2-warstwowy metalizowany
Skrzynia biegów	manualna

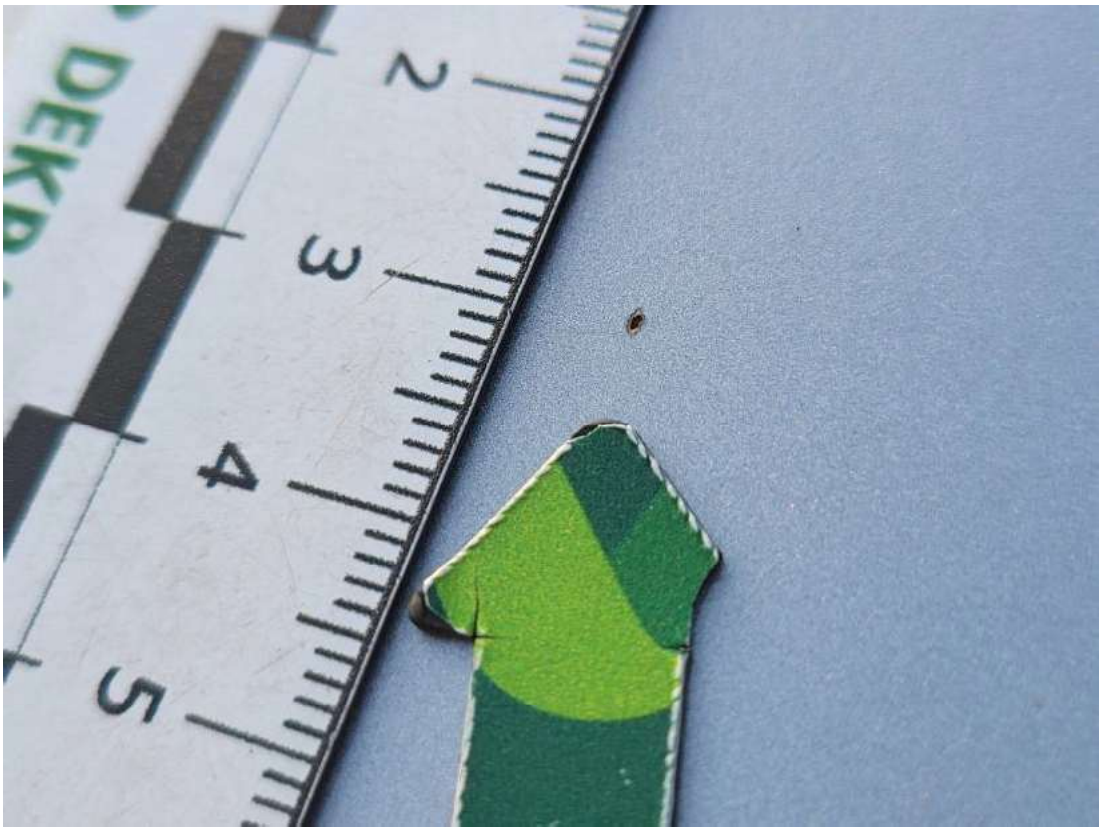
Fot. 40

Pokrywa komory silnika - Rysa/odprysk 1

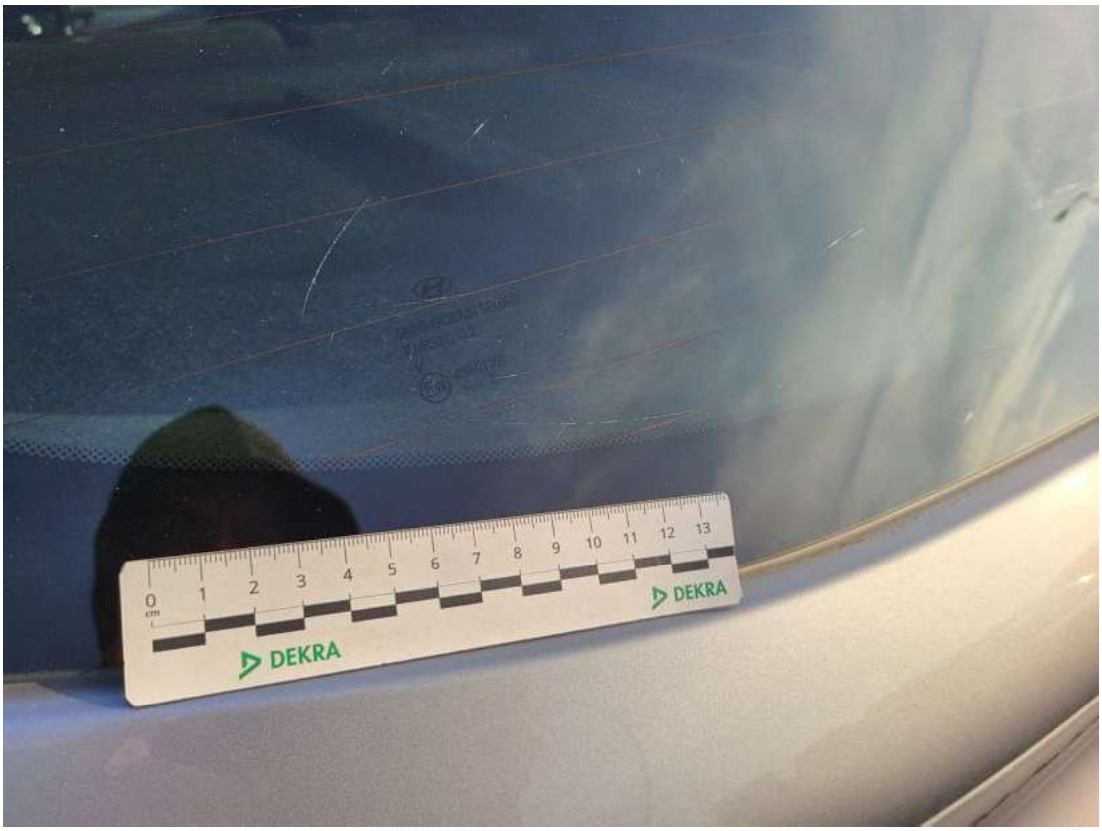
Fot. 52
Pokrywy bagażnika - Inne 1
