Raport z oględzin pojazdu

Numer raportu	14312/10/26-15201	Data raportu	27-10-2026
Rzeczoznawcy	Kacper Sosnowski (WSP) mgr inż. Paweł Barszcz (WSP)	Data oględzin	21-10-2026
Nr zlecenia	PKOM(DZS)/GDA/96233/26/10/14	Miejsce oględzin	SŁOMCZYN MAGAZYN, METALOWA 1...

Numer identyfikacyjny (VIN)	**TMAH351CANJ185316**
Marka, model	HYUNDAI i30 20-24
Typ, wersja	i30 1.5 DPI Smart
Numer rejestracyjny	WJ9213K
Silnik (rodz./poj./moc)	benz./1498 ccm/81 kW
Stan licznika	75 559 km
Data 1. rej./rok prod.	09-06-2022/2022
Data nast. bad. techn.	03-06-2027
Nadwozie	hatchback 5/5
Lakier	srebrny/2-warstwowy metalizowany
Skrzynia biegów	manualna

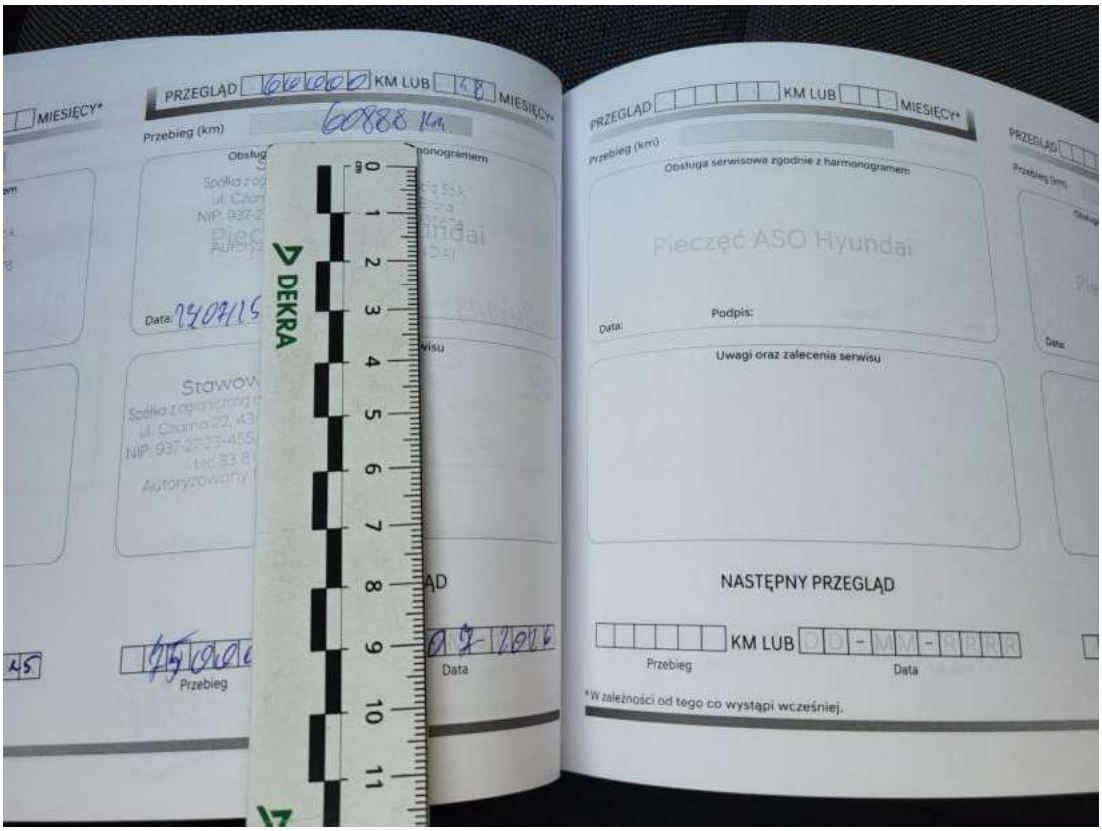
Fot. 34

Książka serwisowa – dane

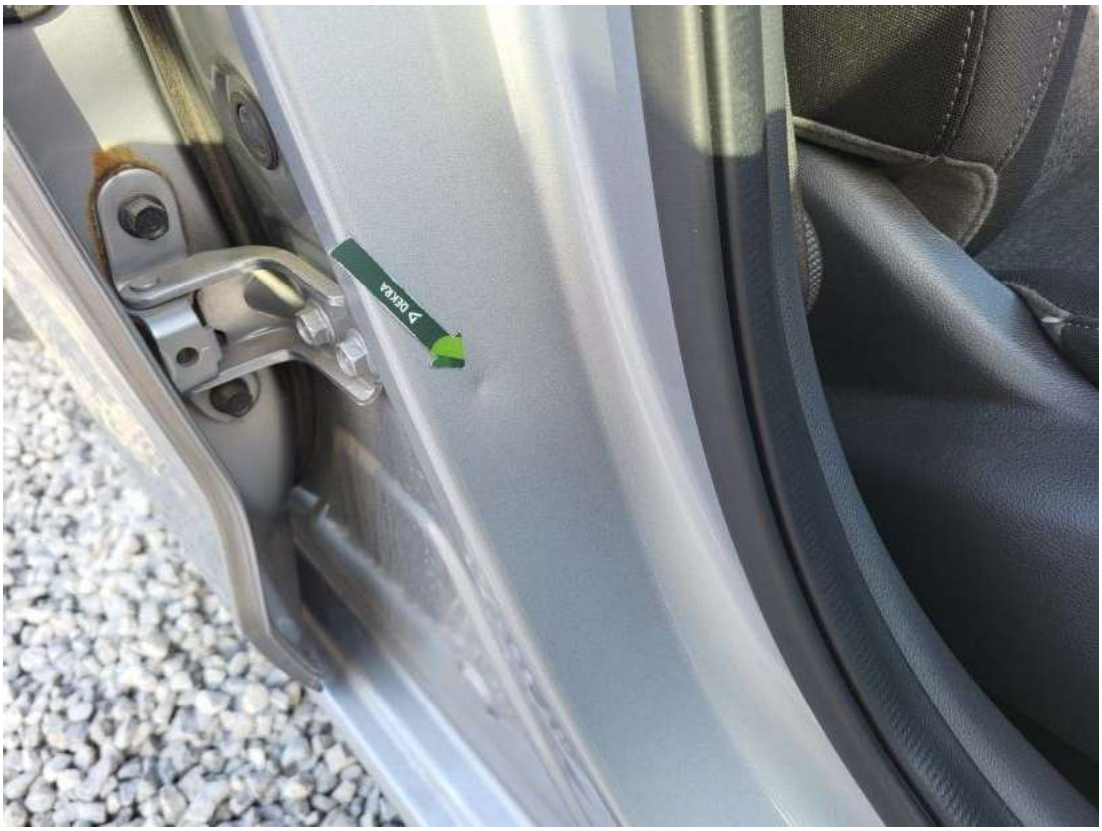
Fot. 45

Drzwi tylne P - Wgniecenie/odkształcenie 1
