Raport z oględzin pojazdu

Numer raportu	14314/10/26-15201	Data raportu	27-10-2026
Rzeczoznawcy	Kacper Sosnowski (WSP) mgr inż. Paweł Barszcz (WSP)	Data oględzin	21-10-2026
Nr zlecenia	PKOM(DZS)/GDA/96238/26/10/14	Miejsce oględzin	SŁOMCZYN MAGAZYN, METALOWA 1...

Numer identyfikacyjny (VIN)	**TMAH351CANJ188934**
Marka, model	HYUNDAI i30 20-24
Typ, wersja	i30 1.5 DPI Smart
Numer rejestracyjny	WD8406S
Silnik (rodz./poj./moc)	benz./1498 ccm/81 kW
Stan licznika	133 763 km
Data 1. rej./rok prod.	18-07-2022/2022
Data nast. bad. techn.	02-07-2027
Nadwozie	hatchback 5/5
Lakier	srebrny/2-warstwowy metalizowany
Skrzynia biegów	manualna

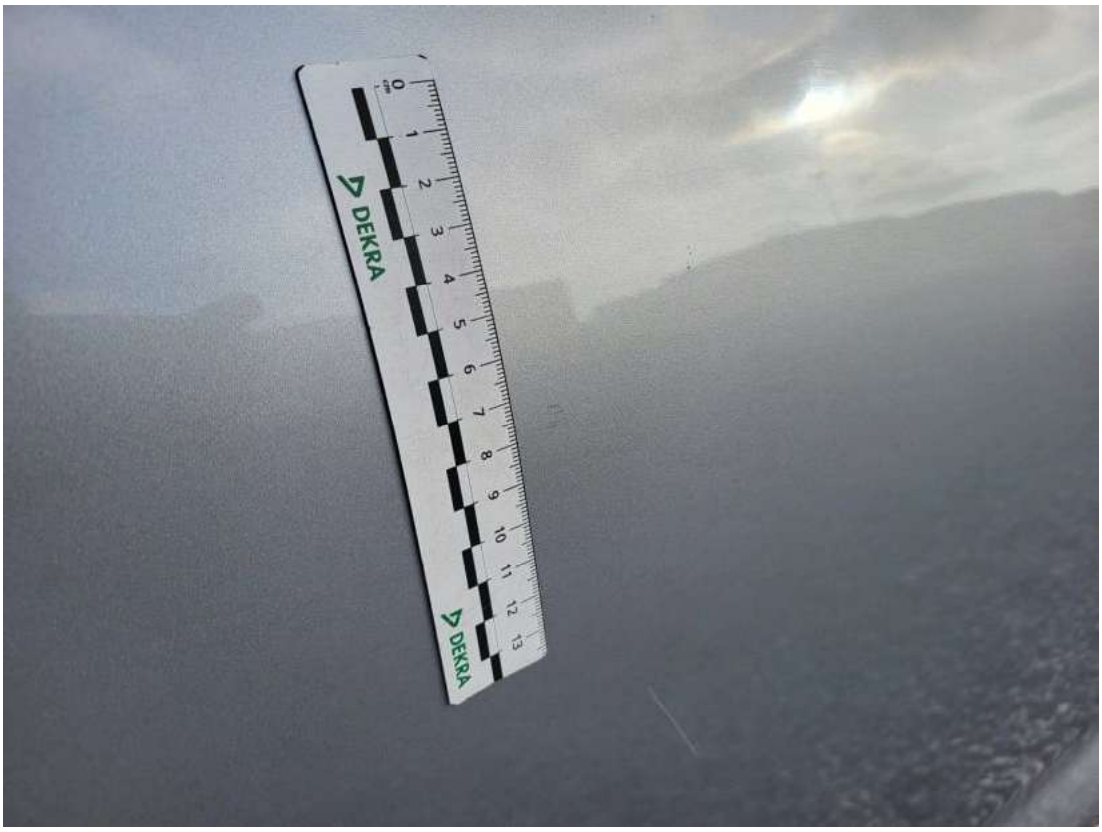
Fot. 43
Błotnik przedni P - Rysa/odprysk 1
