Raport z oględzin pojazdu

Numer raportu	13973/10/26-15201	Data raportu	07-10-2026
Rzeczoznawcy	Krzysztof Kalbarczyk mgr inż. Paweł Barszcz (WSP)	Data oględzin	01-10-2026
Nr zlecenia	PKOM(DZS)/GDA/89307/26/09/22	Miejsce oględzin	AUTOMARKET WOLA, PRYMASA TYSI...

Numer identyfikacyjny (VIN)	**VXKUPHNEKN4262701**
Marka, model	OPEL Corsa F Hatchback 19-23
Typ, wersja	Corsa 1.2 Elegance S&S
Numer rejestracyjny	WJ0624L
Silnik (rodz./poj./moc)	benz./1199 ccm/74 kW
Stan licznika	106 252 km
Data 1. rej./rok prod.	28-07-2022/2022
Data nast. bad. techn.	24-07-2027
Nadwozie	hatchback 5/5
Lakier	srebrny/2-warstwowy metalizowany
Skrzynia biegów	manualna

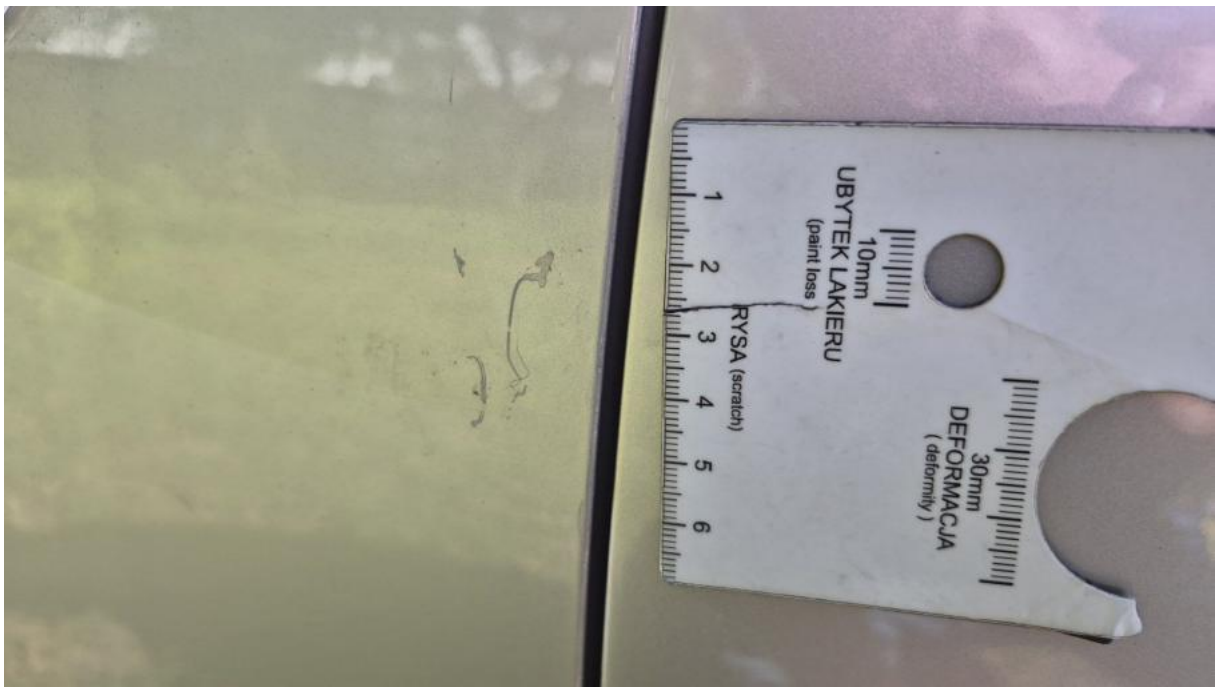
Fot. 47
Zderzak tylny - Rysa/odprysk 1
