Raport z oględzin pojazdu

Numer raportu	218489/3/26-11401	Data raportu	06-03-2026
Rzeczoznawcy	Marcin Sosnowski. mgr inż. Przemysław Ostap	Data oględzin	02-03-2026
Nr zlecenia	PCM(DZS)/GDA/15898/26/02/20	Miejsce oględzin	AUTOMARKET OŻARÓW MAZOWIECK...

Numer identyfikacyjny (VIN)	**SB1ZC3CE10E003987**
Marka, model	TOYOTA Corolla TS Kombi 22-
Typ, wersja	Corolla 2.0 Hybrid Style
Numer rejestracyjny	WD9585R
Silnik (rodz./poj./moc)	benz./1986 ccm/112 kW
Stan licznika	124 687 km
Data 1. rej./rok prod.	30-08-2023/2023
Data nast. bad. techn.	30-08-2026
Nadwozie	KOM 5/5
Lakier	srebrny/METALIK
Skrzynia biegów	automatyczna

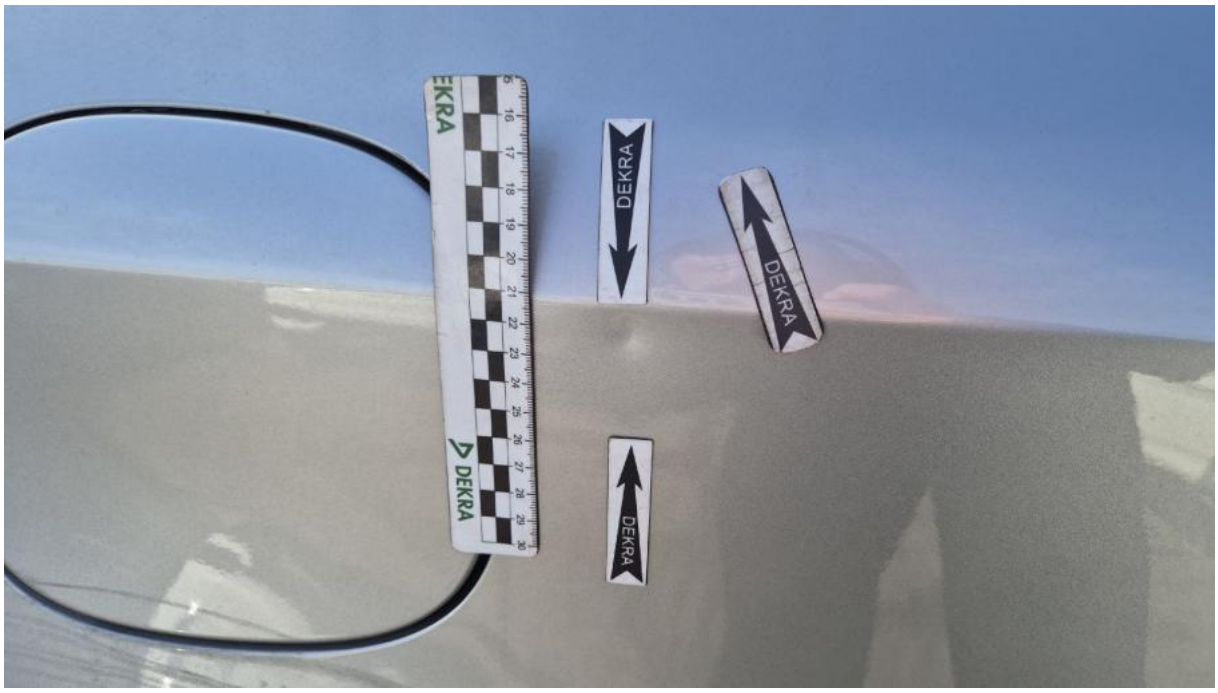
Poz.	Nazwa pozycji	Opis uszkodzeń	Kwalifik.	Naprawa [rbg]
1	Drzwi przednie (nieuzbrojone) R	rysa/odprysk, wgniecenie/odkształcenie	NA	1
2	Okładzina zderzaka tylnego	rysa/odprysk	NA	0.8
3	Błotnik tylny L	rysa/odprysk, wgniecenie/odkształcenie	NA	1
4	Tarcza koła aluminiowa przód L	rysa/odprysk, ubytki materiału	NA	2
5	Tarcza koła aluminiowa przód R	rysa/odprysk, ubytki materiału	NA	2
6	Tarcza koła aluminiowa tył R	rysa/odprysk, ubytki materiału	NA	2
7	Okładzina zderzaka przedniego	rysa/odprysk		
8	Pokrywa przednia	rysa/odprysk		
9	Drzwi przednie (nieuzbrojone) L	rysa/odprysk, wgniecenie/odkształcenie		
10	Drzwi tylne (nieuzbrojone) R	wgniecenie/odkształcenie

Fot. 47
Błotnik tylny L / Ściana boczna L - zdjęcie poglądowe 1
