Raport z oględzin pojazdu

Numer raportu	09814/10/26-15501	Data raportu	27-10-2026
Rzeczoznawcy	Kacper Sosnowski (WSP) mgr Patryk Salzer	Data oględzin	21-10-2026
Nr zlecenia	PKOM(DZS)/GDA/96240/26/10/14	Miejsce oględzin	SŁOMCZYN MAGAZYN, METALOWA 1...

Numer identyfikacyjny (VIN)	**JSAAZCA3S00554412**
Marka, model	SUZUKI Swift 20-24
Typ, wersja	Swift 1.2 Dualjet SHVS Premium
Numer rejestracyjny	WD9026S
Silnik (rodz./poj./moc)	benz./1197 ccm/61 kW
Stan licznika	102 996 km
Data 1. rej./rok prod.	28-07-2022/2022
Data nast. bad. techn.	09-07-2027
Nadwozie	hatchback 5/5
Lakier	srebrny/2-warstwowy metalik
Skrzynia biegów	manualna

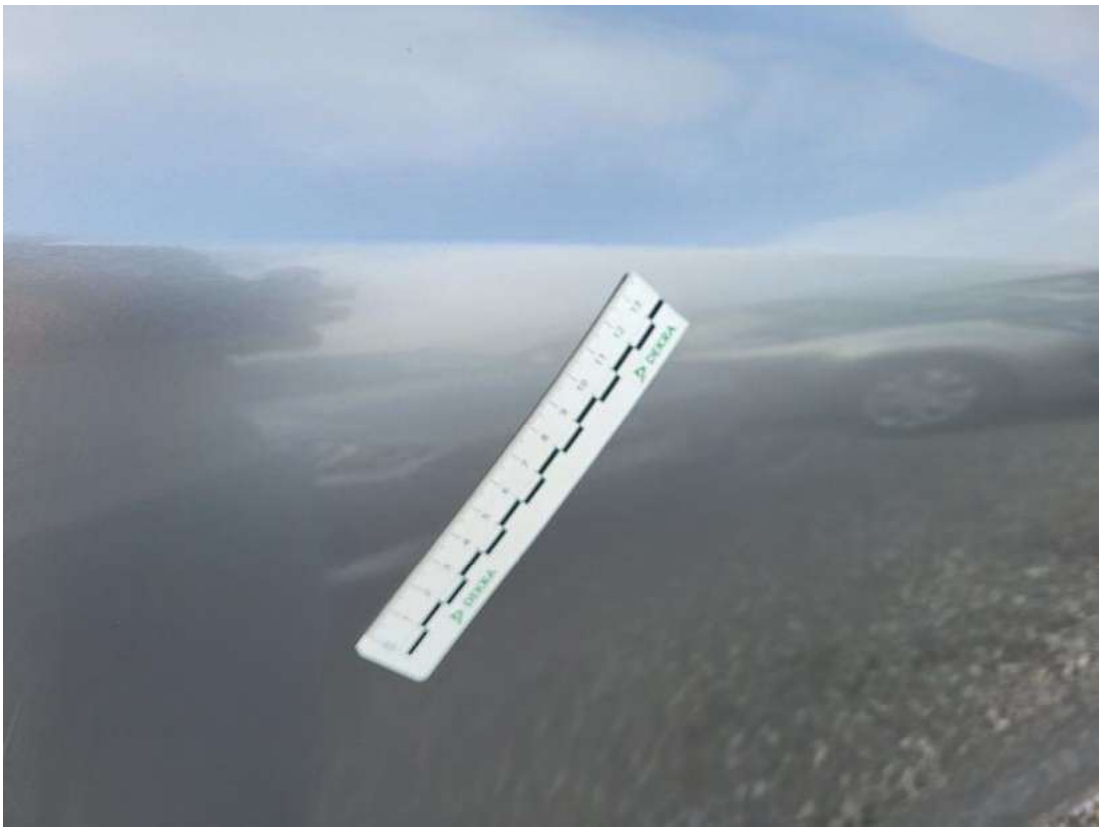
Fot. 44
Drzwi przednie P - Wgniecenie/odkształcenie 1

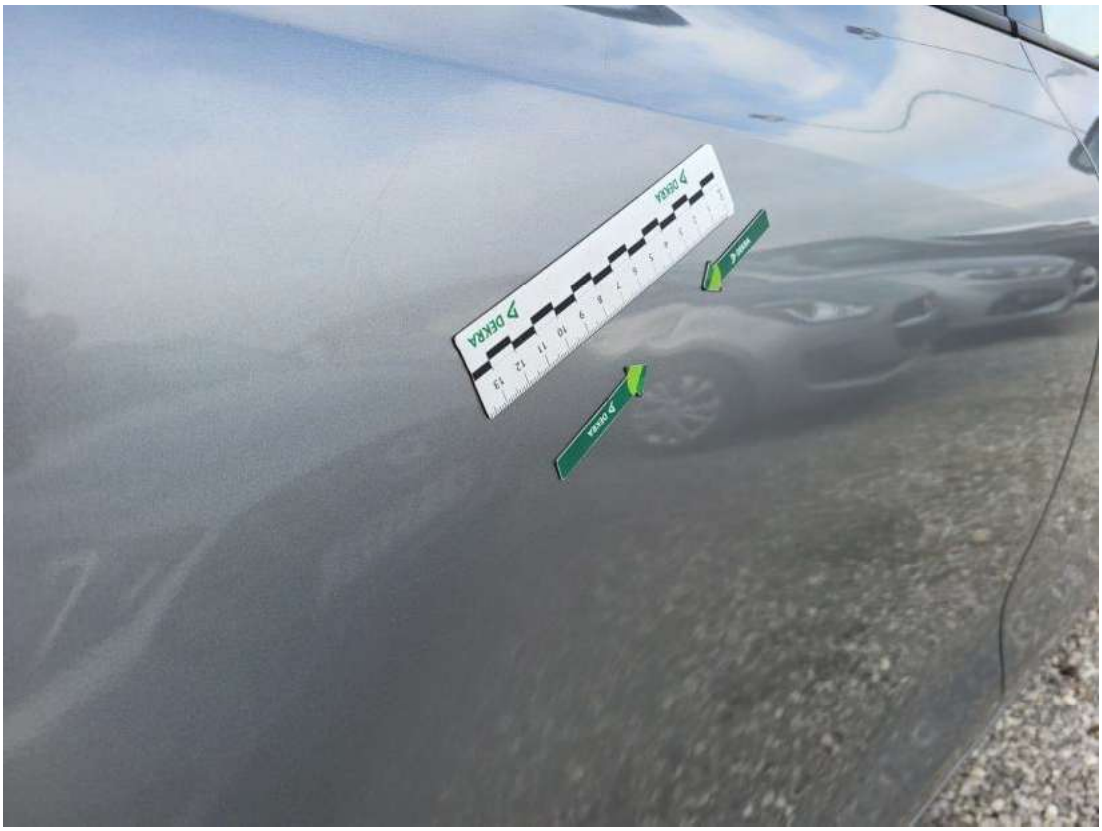
Fot. 45
Drzwi tylne P - Rysa/odprysk 1

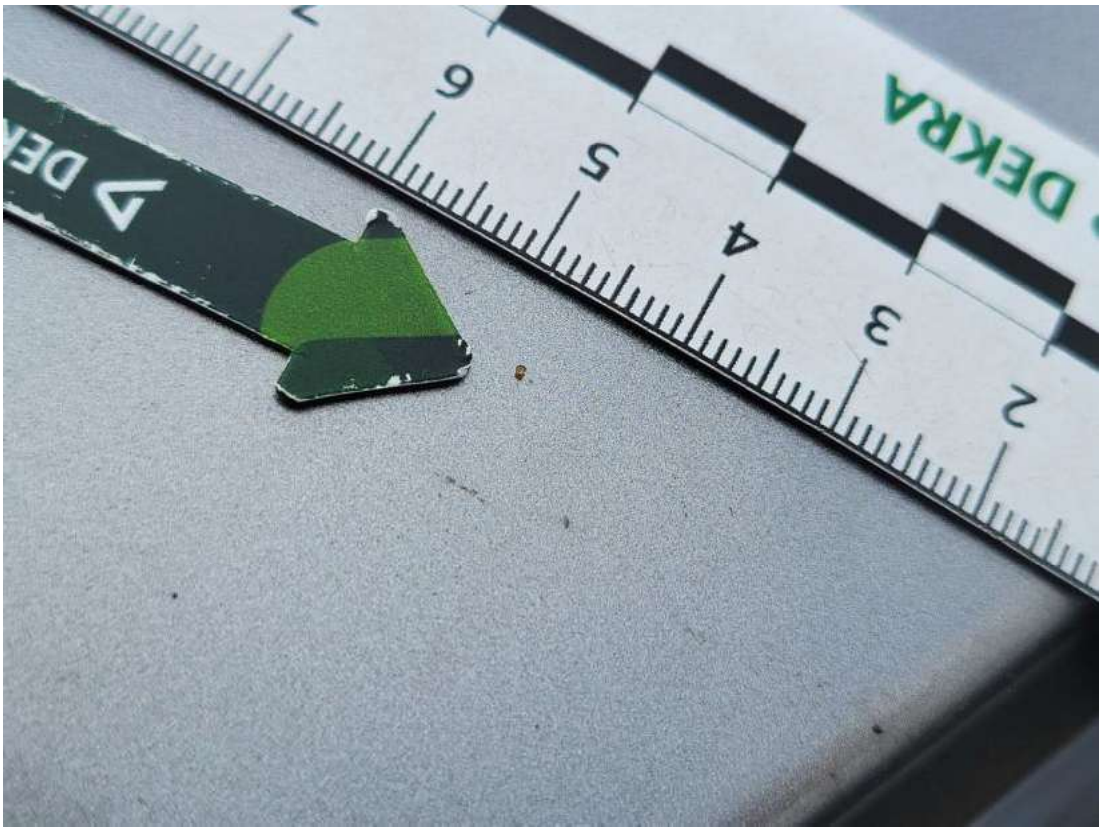
Fot. 55
Zderzak tylny - Rysa/odprysk 1
