Raport z oględzin pojazdu

Numer raportu	09520/1/26-15201	Data raportu	28-01-2026
Rzeczoznawcy	Radosław Brzostowski (NEW) mgr inż. Paweł Barszcz (NEW)	Data oględzin	26-01-2026
Nr zlecenia	PCM(DZS)/GDA/03986/26/01/16	Miejsce oględzin	AUTOMARKET WOLA, PRYMASA TYSI□..

Numer identyfikacyjny (VIN)	**VF3MCYHZUPS164514**
Marka, model	PEUGEOT 3008 20-24
Typ, wersja	3008 1.5 BlueHDi Allure Pack ...
Numer rejestracyjny	WD5103T
Silnik (rodz./poj./moc)	diesel/1499 ccm/96 kW
Stan licznika	91 645 km
Data 1. rej./rok prod.	18-01-2024/2023
Data nast. bad. techn.	18-01-2027
Nadwozie	hatchback 5/5
Lakier	szary/2-warstwowy metalizowany
Skrzynia biegów	automatyczna

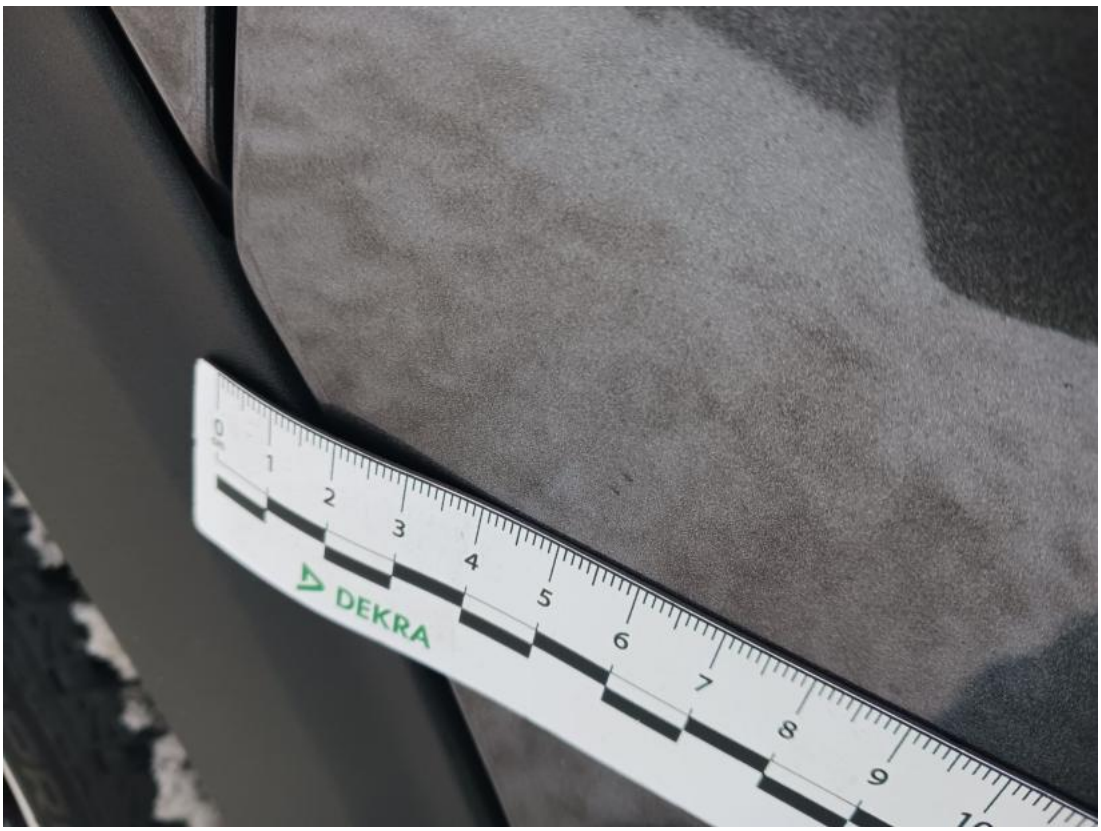
Poz.	Nazwa pozycji	Opis uszkodzeń	Kwalifik.	Naprawa [rbg]
1	Poszycie drzwi tylnych R	wgniecenie, wgniecenie		
2	Tarcza koła aluminiowa tył L	zarysowanie		
3	Tapicerka drzwi tylnych R	zarysowanie

Fot. 38
Drzwi tylne P - Wgniecenie/odkształcenie 2

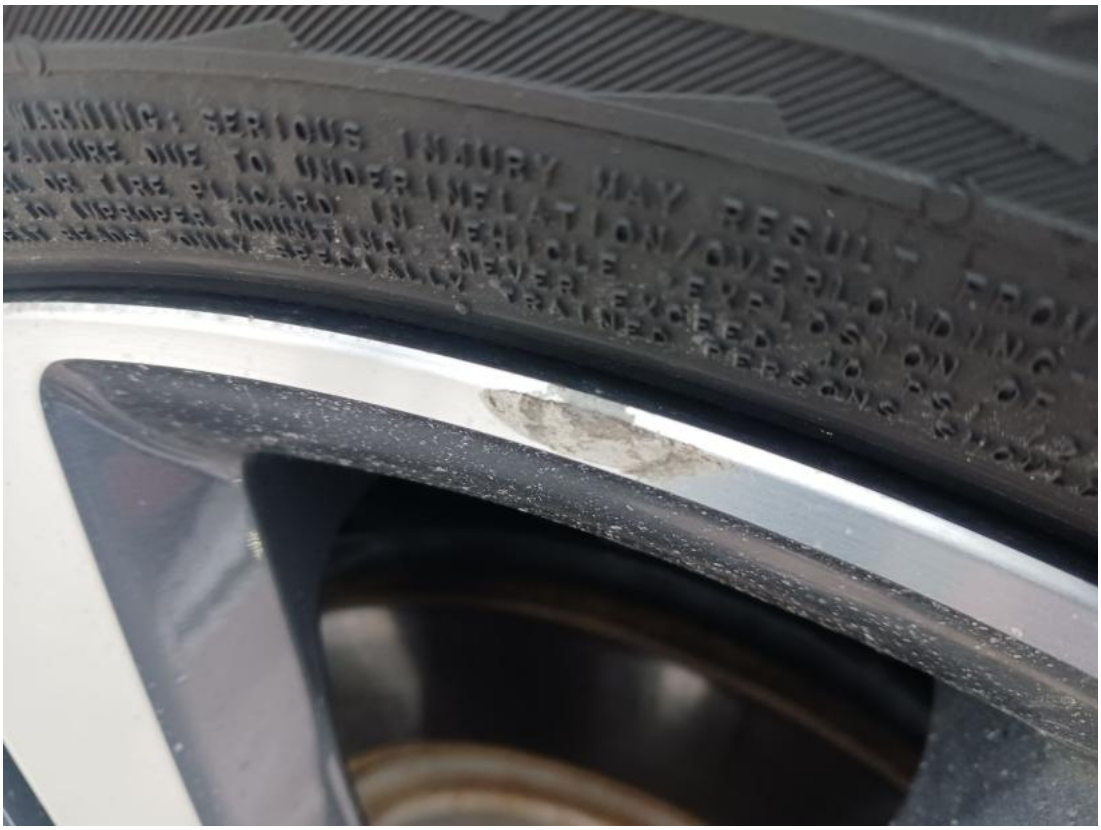
Fot. 39
Felga aluminiowa tylna L - Wgniecenie/odkształcenie 1
