Raport z oględzin pojazdu

Numer raportu	14384/10/26-15201	Data raportu	29-10-2026
Rzeczoznawcy	Kacper Sosnowski (WSP) mgr inż. Paweł Barszcz (WSP)	Data oględzin	27-10-2026
Nr zlecenia	PKOM(DZS)/GDA/97118/26/10/16	Miejsce oględzin	SŁOMCZYN MAGAZYN, METALOWA 1...

Numer identyfikacyjny (VIN)	**JSAAZCA3S00553053**
Marka, model	SUZUKI Swift 20-24
Typ, wersja	Swift 1.2 Dualjet SHVS Premium
Numer rejestracyjny	WJ0118L
Silnik (rodz./poj./moc)	benz./1197 ccm/61 kW
Stan licznika	115 023 km
Data 1. rej./rok prod.	04-07-2022/2022
Data nast. bad. techn.	18-06-2027
Nadwozie	hatchback 5/5
Lakier	srebrny/2-warstwowy metalizowany
Skrzynia biegów	manualna

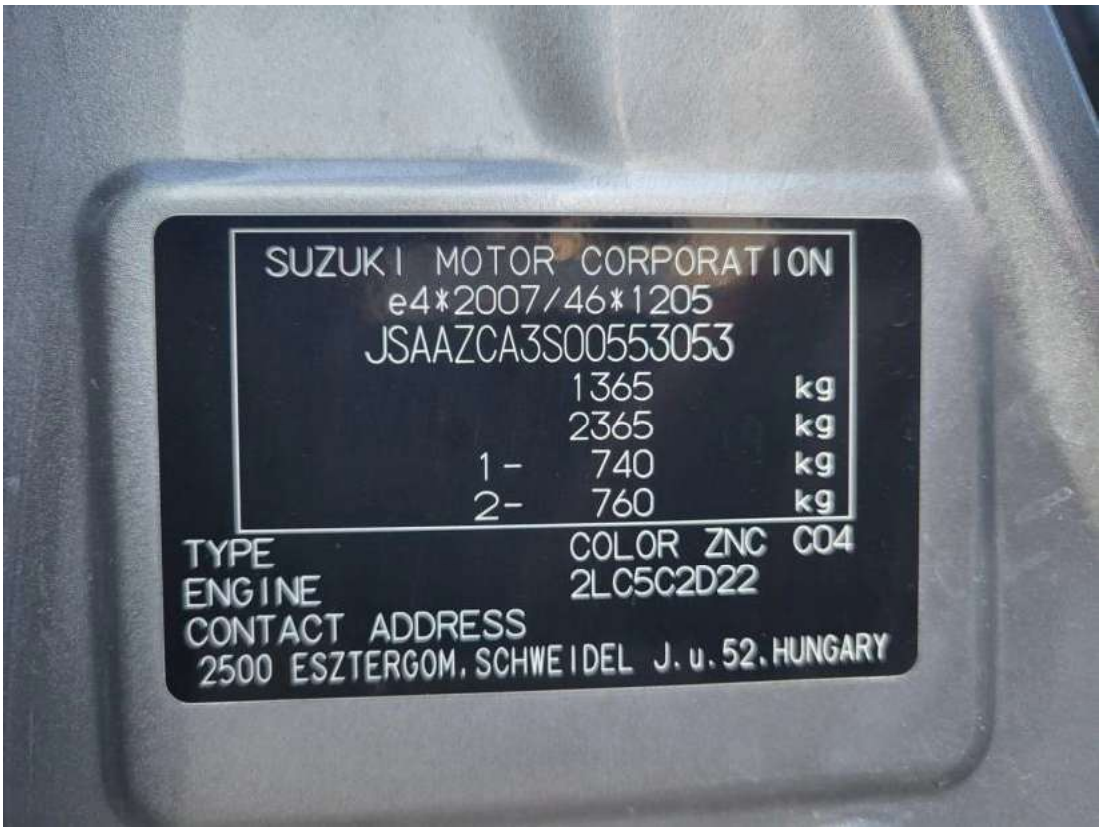
DOKUMENTACJA FOTOGRAFICZNA

Fot. 13
Numer identyfikacyjny

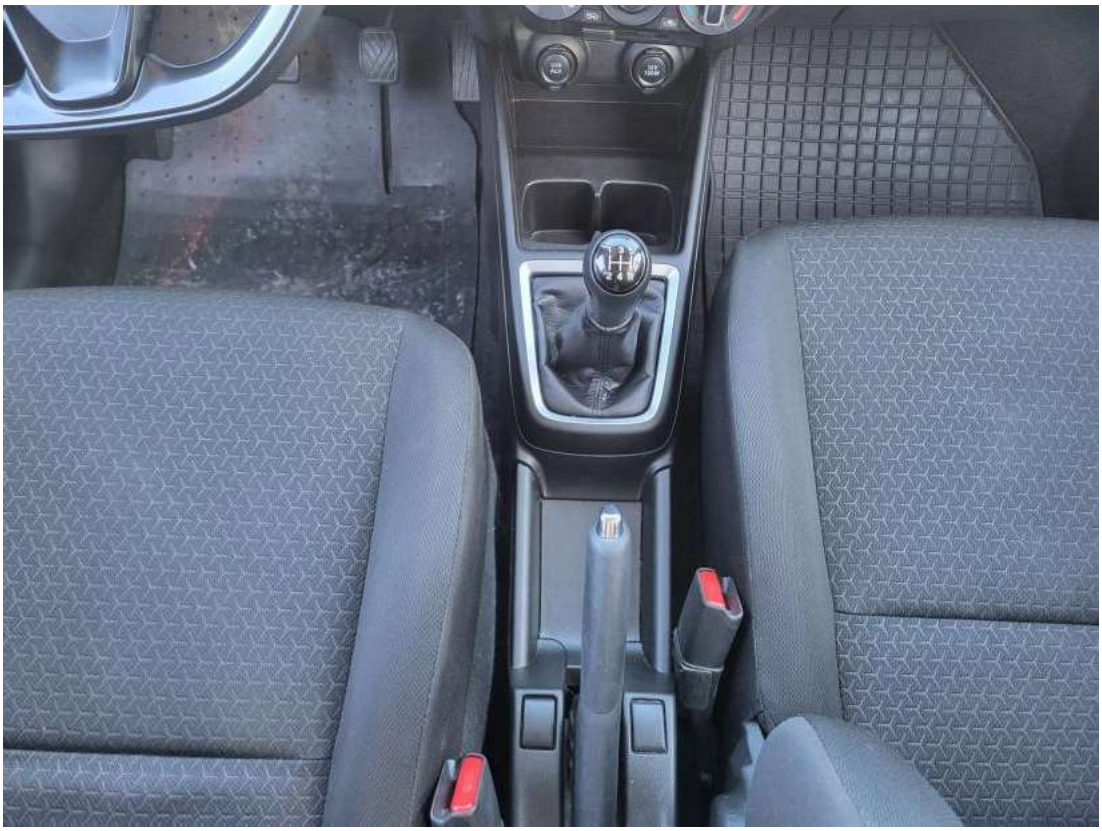
Fot. 20
Konsola środkowa

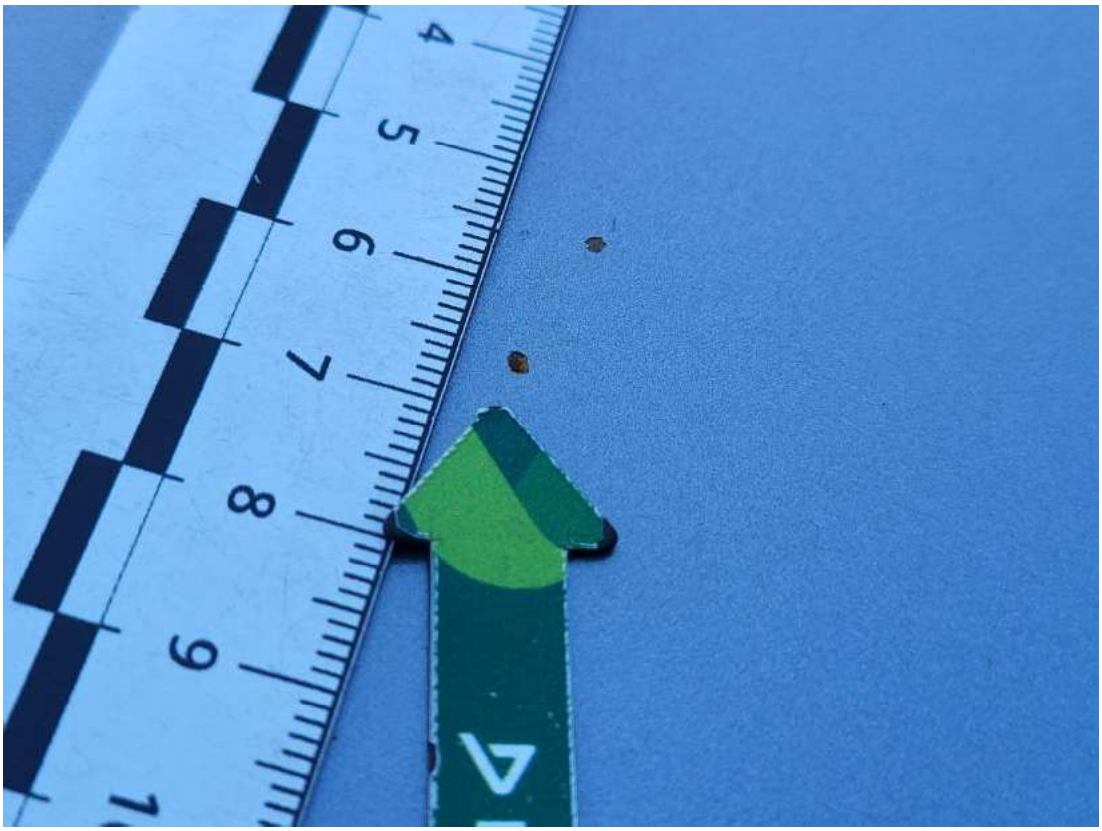
Fot. 42

Pokrywa komory silnika - Rysa/odprysk 2

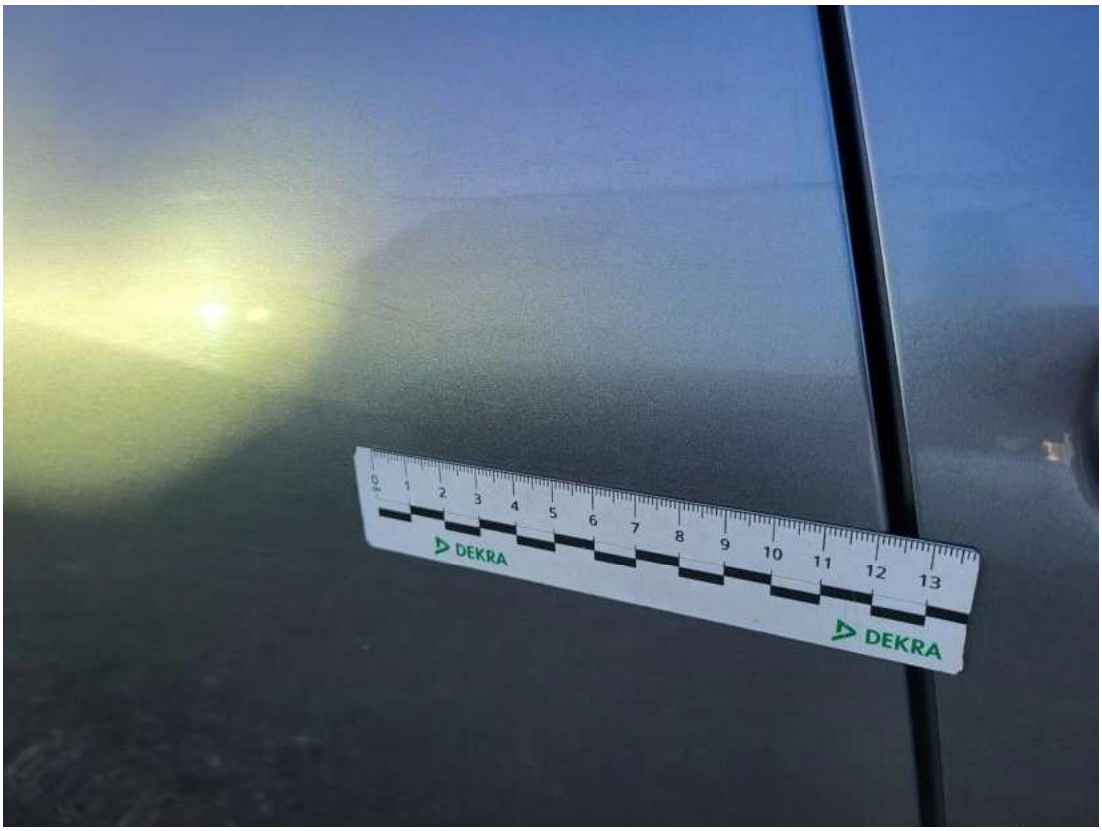
Fot. 51

Drzwi przednie P - Wgniecenie/odkształcenie 1

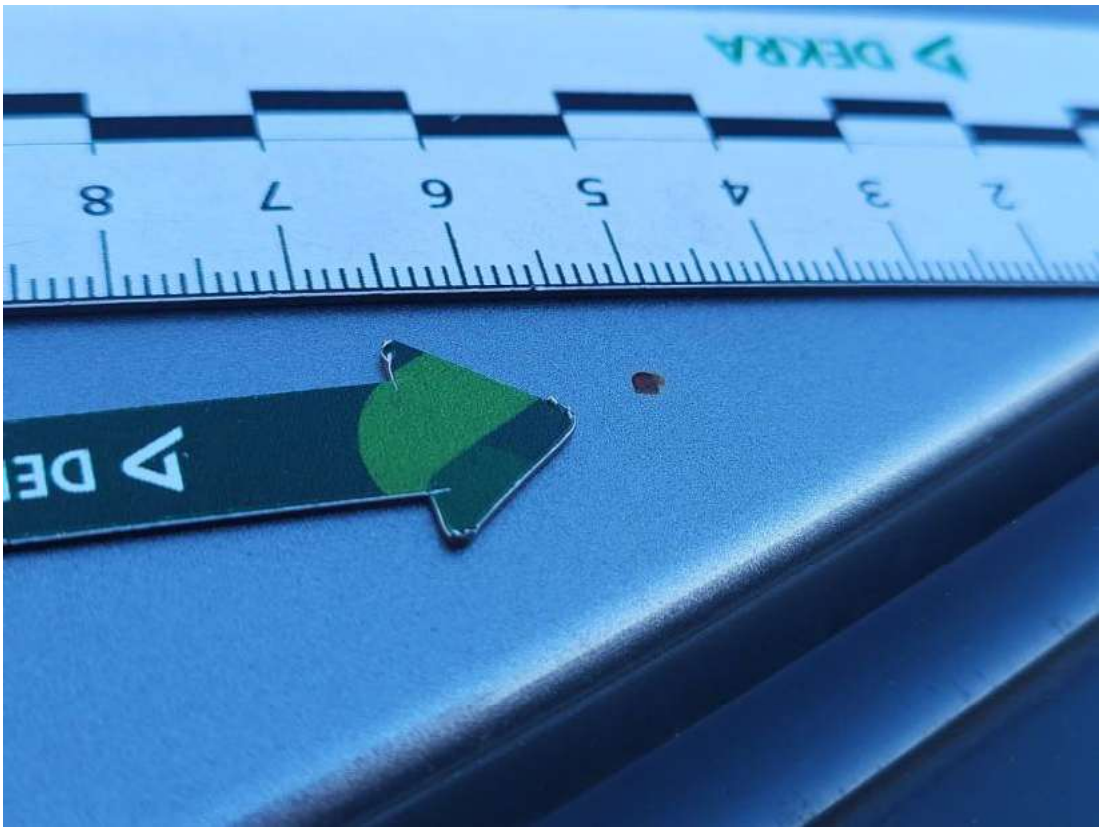
Fot. 69
Dach - zdjęcie poglądowe 1

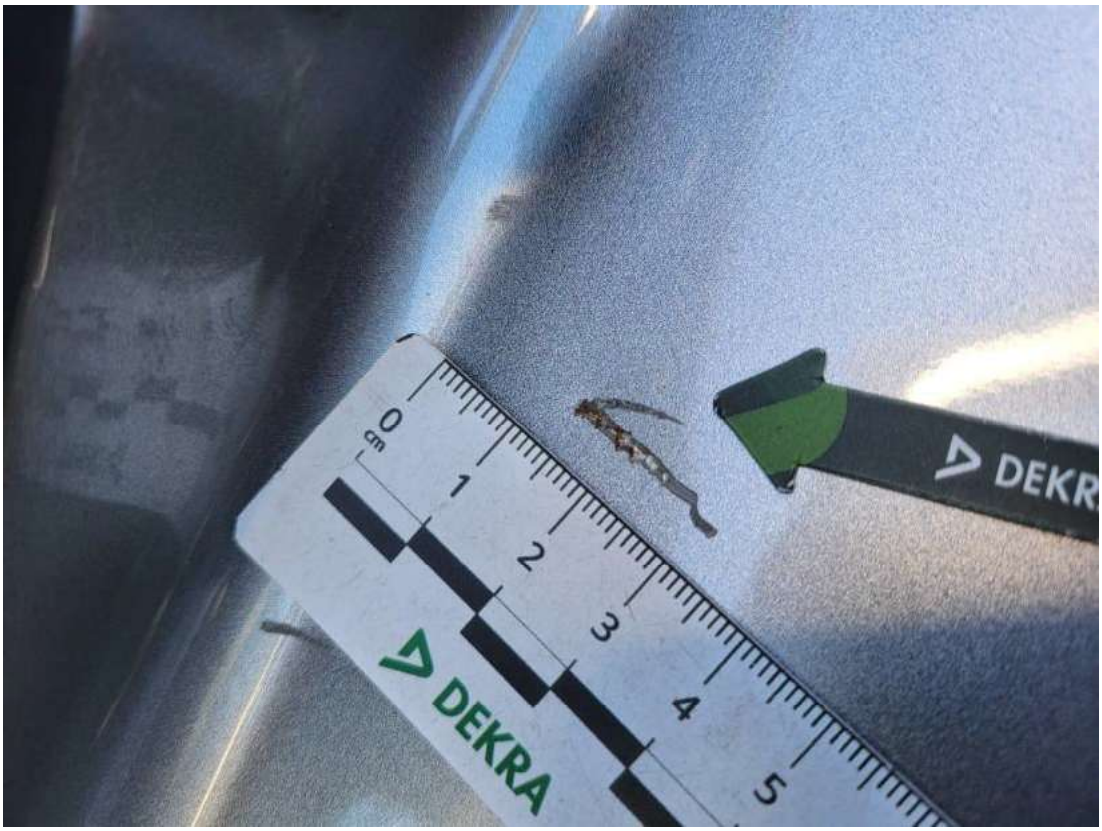
Fot. 73
Błotnik tylny L / Ściana boczna L - Wgniecenie/odkształcenie 1

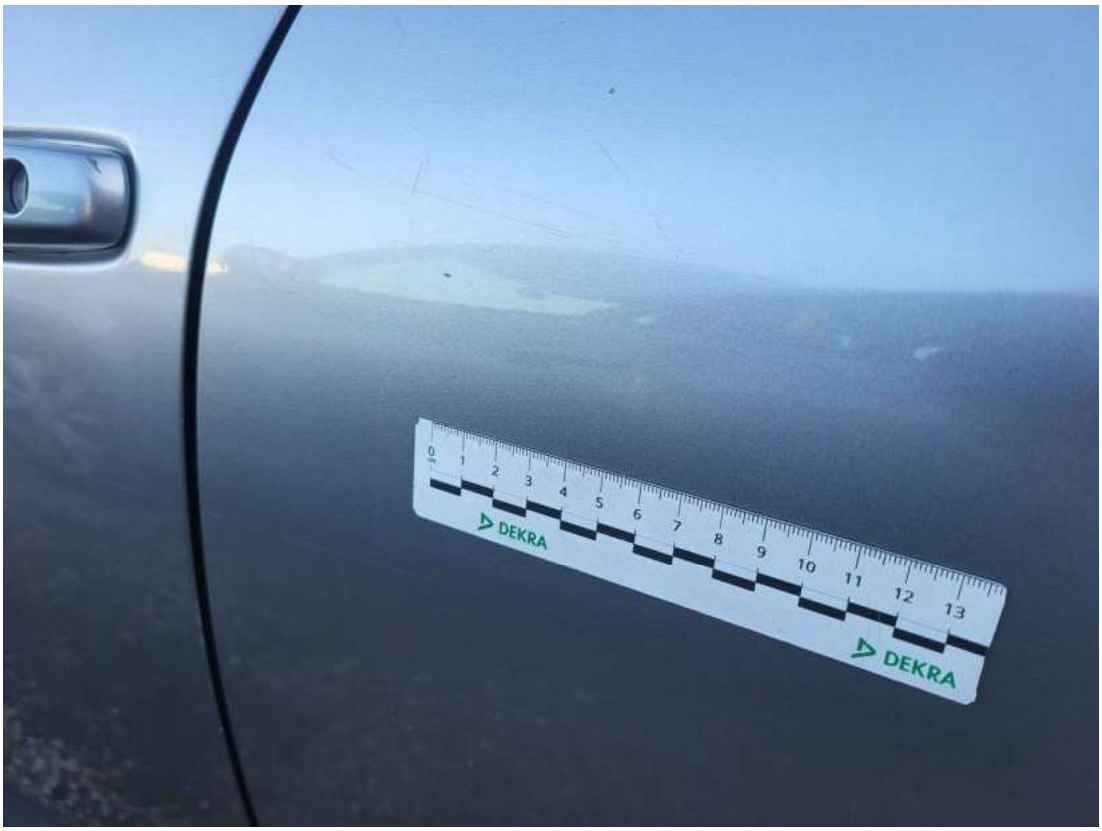
Fot. 78

Drzwi tylne L - Rysa/odprysk 1
