Nr zlecenia: 45/13/10/2026/CarArena STANDARD z dnia: 2026/10/13

W y c e n a w a r t o ś c i

Zadanie: Określenie wartości rynkowej pojazdu

Rodzaj pojazdu:	**Samochód osobowy**	VIN:	**W 0 V Z T 8 G T 5 N 1 0 3 3 1 3 0**
Marka:	**OPEL**	Nr rejestracyjny:	**WE7C543**
Model pojazdu:	**Insignia II Sports Tourer MR`21 E6d**	Nr Info-Ekspert:	**028-07642**
Wersja:	**Business Elegance S&S Aut.**	Rok produkcji:	**2022**

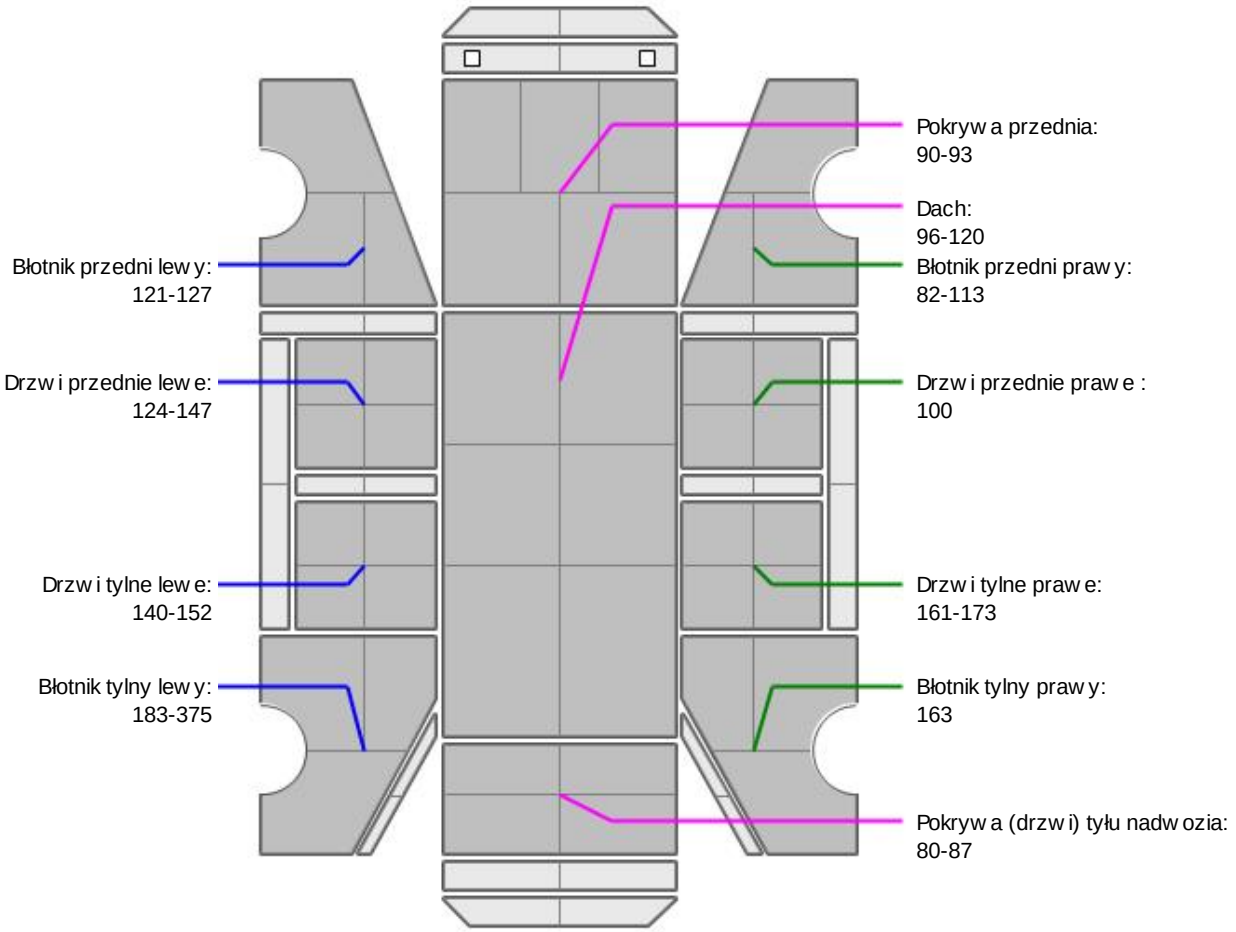
NADWOZIE - Szkielet i poszycia zewnętrzne

L.p.	Nazwa elementu	L / P	Rodzaj uszkodzenia	Opis	Fot. nr
1	Błotnik przedni	P	Zarysowania powłoki lakierowej		
2	Pokrywa przednia		Odpryski powłoki lakierowej		
3	Drzwi boczne przednie	L	Odpryski powłoki lakierowej, zarysowania		
4	Drzwi boczne przednie	P	Odpryski powłoki lakierowej,

zarysowania				
5	Słupek przedni	P	Odpryski powłoki lakierowej		
6	Dach		Odpryski powłoki lakierowej		
7	Błotnik tylny	P	Odpryski powłoki lakierowej

Na pozostałych elementach oblachowania bryły nadwozia stwierdzono również typowe dla jego okresu eksploatacji uszkodzenia powłoki lakierowej (zarysowania, odpryski, itp.)
