Raport z oględzin pojazdu

Numer raportu	220696/10/26-11401	Data raportu	29-10-2026
Rzeczoznawcy	Kacper Sosnowski (WSP) mgr inż. Przemysław Ostap	Data oględzin	27-10-2026
Nr zlecenia	PKOM(DZS)/GDA/97125/26/10/16	Miejsce oględzin	SŁOMCZYN MAGAZYN, METALOWA 1...

Numer identyfikacyjny (VIN)	**TMAH351CANJ191228**
Marka, model	HYUNDAI i30 20-24
Typ, wersja	i30 1.5 DPI Smart
Numer rejestracyjny	WJ1522L
Silnik (rodz./poj./moc)	benz./1498 ccm/81 kW
Stan licznika	138 188 km
Data 1. rej./rok prod.	23-08-2022/2022
Data nast. bad. techn.	13-08-2027
Nadwozie	hatchback 5/5
Lakier	srebrny/METALIK
Skrzynia biegów	manualna

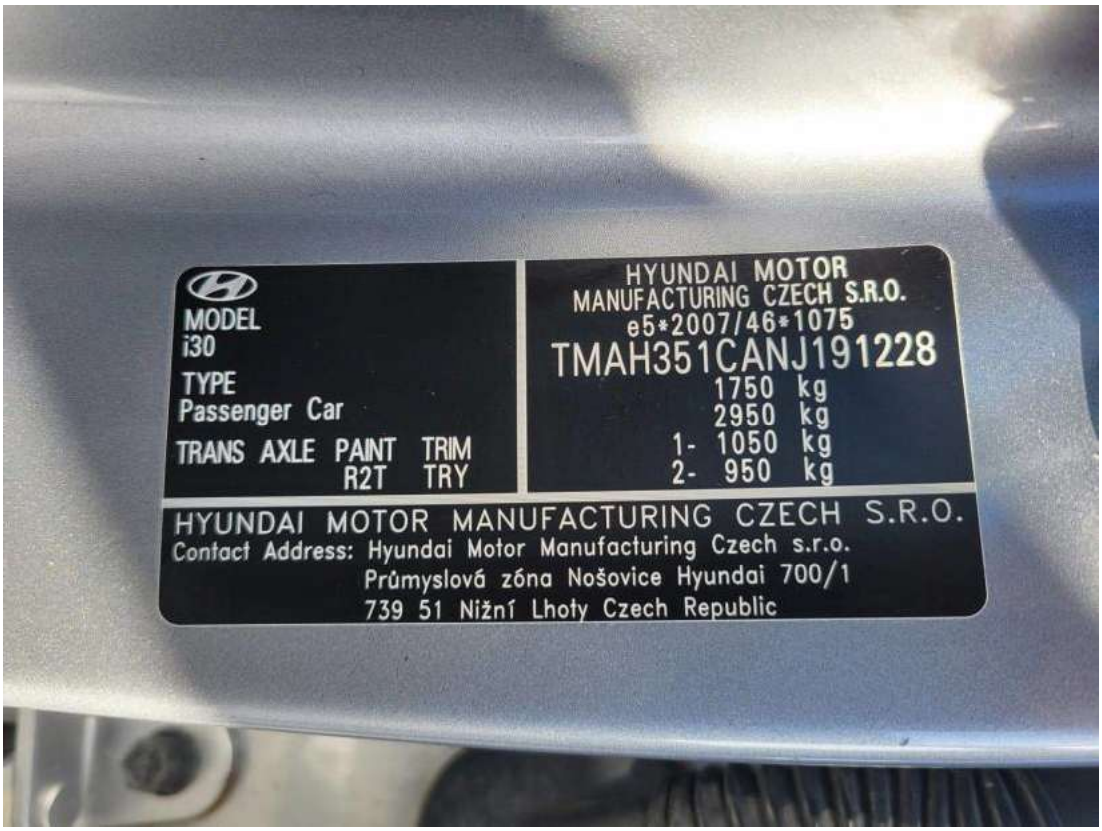
Fot. 13
Numer identyfikacyjny

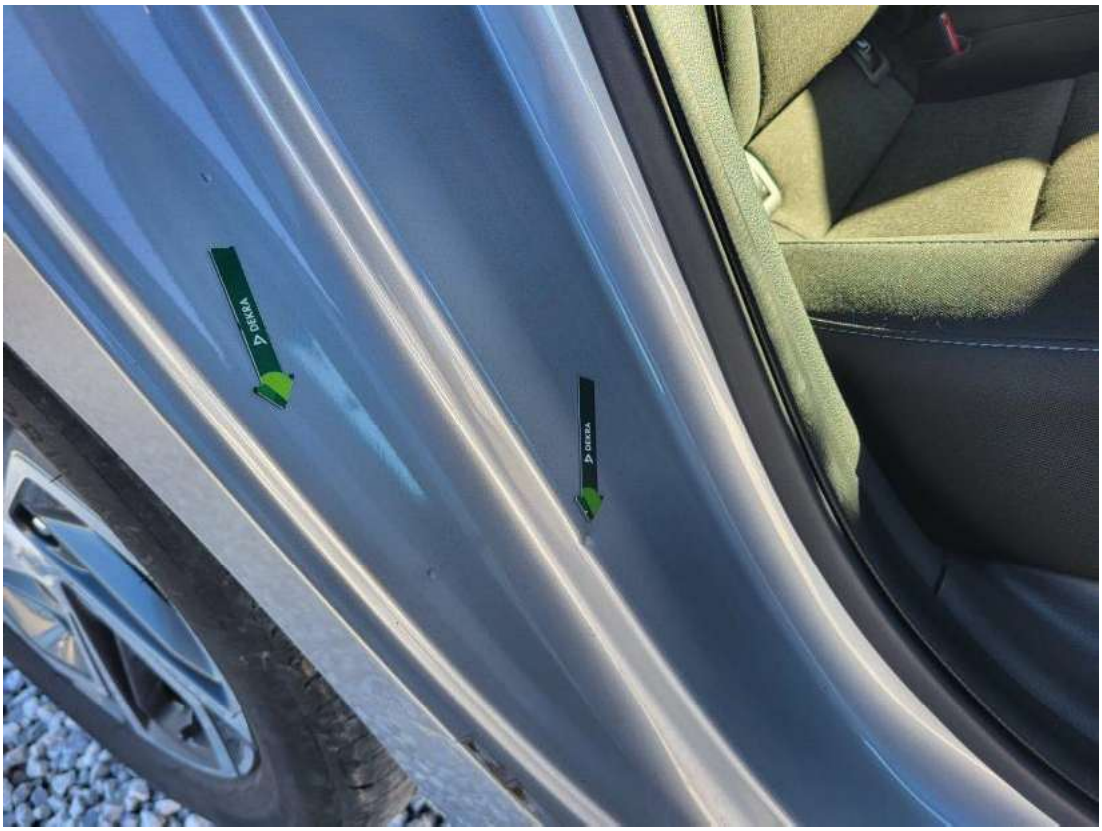
Fot. 46

Próg P - Rysa/odprysk 1
