Raport z oględzin pojazdu

Numer raportu	220608/10/26-11401	Data raportu	21-10-2026
Rzeczoznawcy	Kacper Sosnowski (WSP) mgr inż. Przemysław Ostap	Data oględzin	16-10-2026
Nr zlecenia	PKOM(DZS)/GDA/93922/26/10/07	Miejsce oględzin	SŁOMCZYN MAGAZYN, METALOWA 1...

Numer identyfikacyjny (VIN)	**TMAH351CANJ188234**
Marka, model	HYUNDAI i30 20-24
Typ, wersja	i30 1.5 DPI Comfort
Numer rejestracyjny	WJ9129K
Silnik (rodz./poj./moc)	benz./1498 ccm/81 kW
Stan licznika	113 219 km
Data 1. rej./rok prod.	13-06-2022/2022
Data nast. bad. techn.	14-05-2027
Nadwozie	hatchback 5/5
Lakier	srebrny/METALIK
Skrzynia biegów	manualna

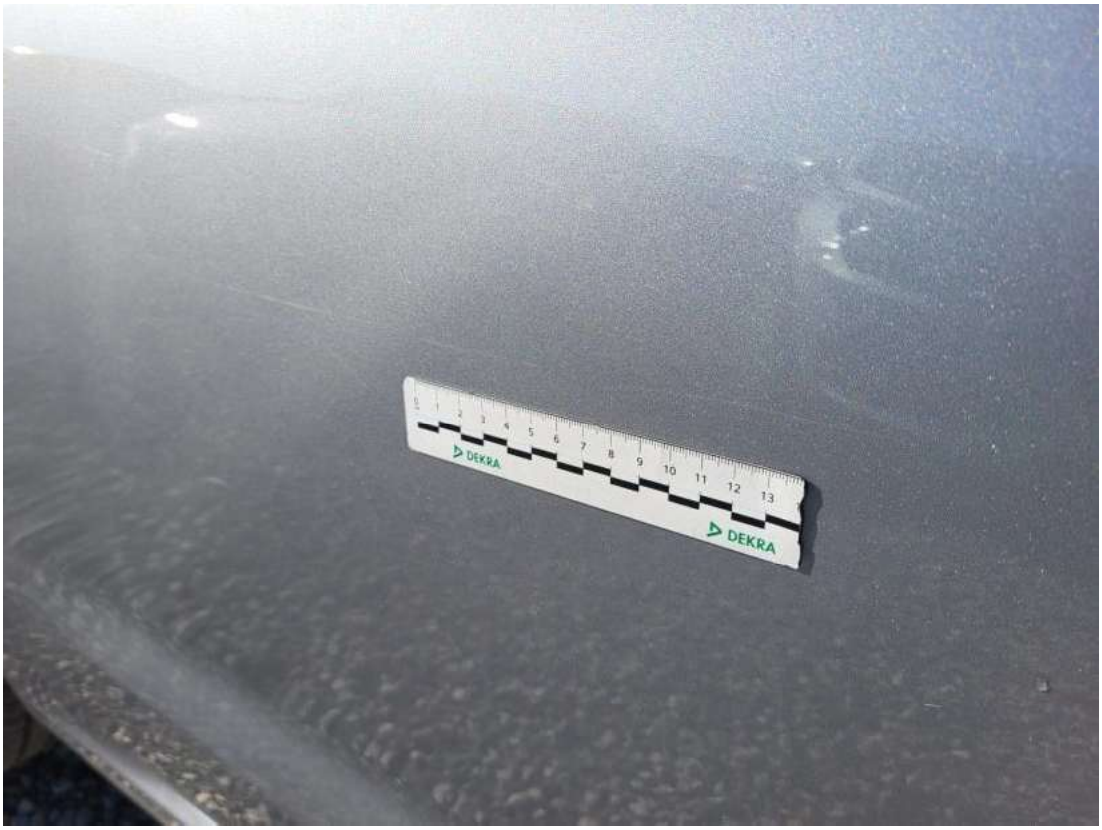
Fot. 47
Drzwi przednie P - Rysa/odprysk 1
