Raport z oględzin pojazdu

Numer raportu	215368/10/26-10609	Data raportu	28-10-2026
Rzeczoznawcy	Jerzy Dudek (WSP) mgr inż. Andrzej Szymkowiak	Data oględzin	27-10-2026
Nr zlecenia	PKOM(DZS)/GDA/97012/26/10/16	Miejsce oględzin	MDM AUTO (MAKURAT), ZAWODNIKÓ...

Numer identyfikacyjny (VIN)	**WAUZZZF56RA021654**
Marka, model	AUDI A5 Sportback 19-
Typ, wersja	A5 40 TDI mHEV Quattro S tronic
Numer rejestracyjny	GD9K149
Silnik (rodz./poj./moc)	diesel/1968 ccm/150 kW
Stan licznika	211 486 km
Data 1. rej./rok prod.	09-11-2023/2023
Data nast. bad. techn.	09-11-2026
Nadwozie	hatchback 5/5
Lakier	czarny/METALIK
Skrzynia biegów	automatyczna

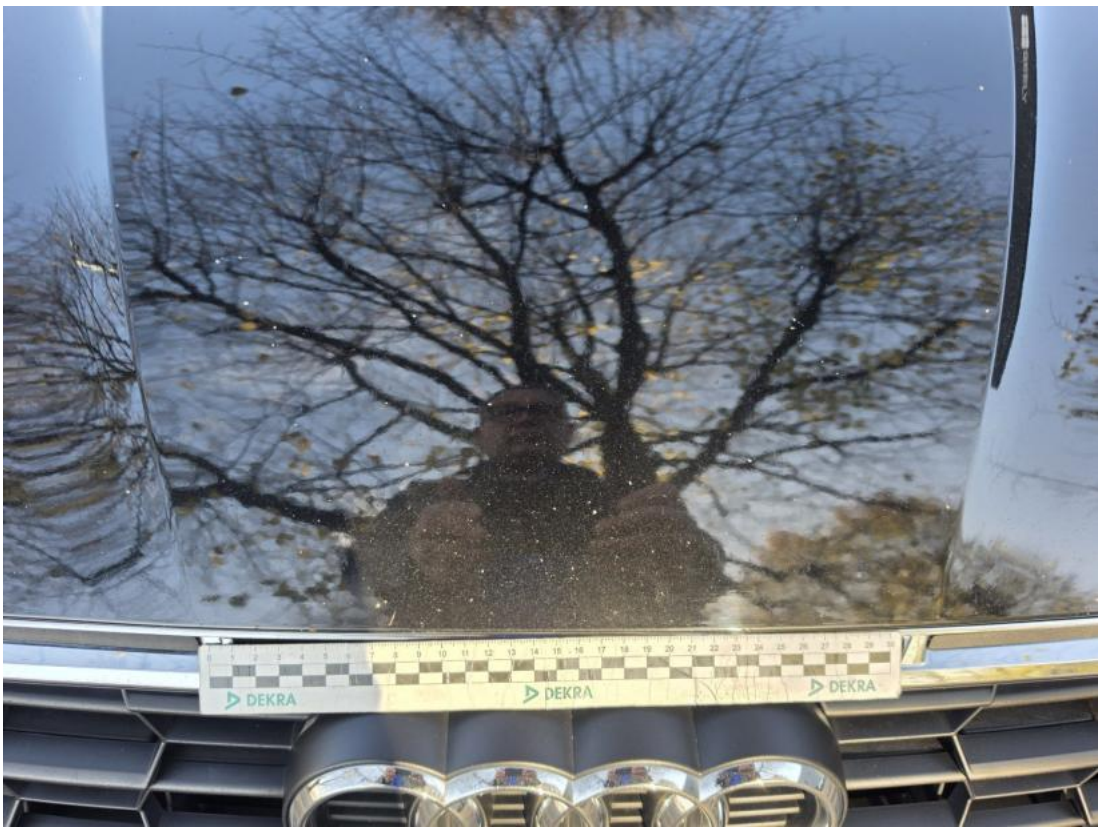
Fot. 37

Pokrywa komory silnika - zdjęcie poglądowe 1

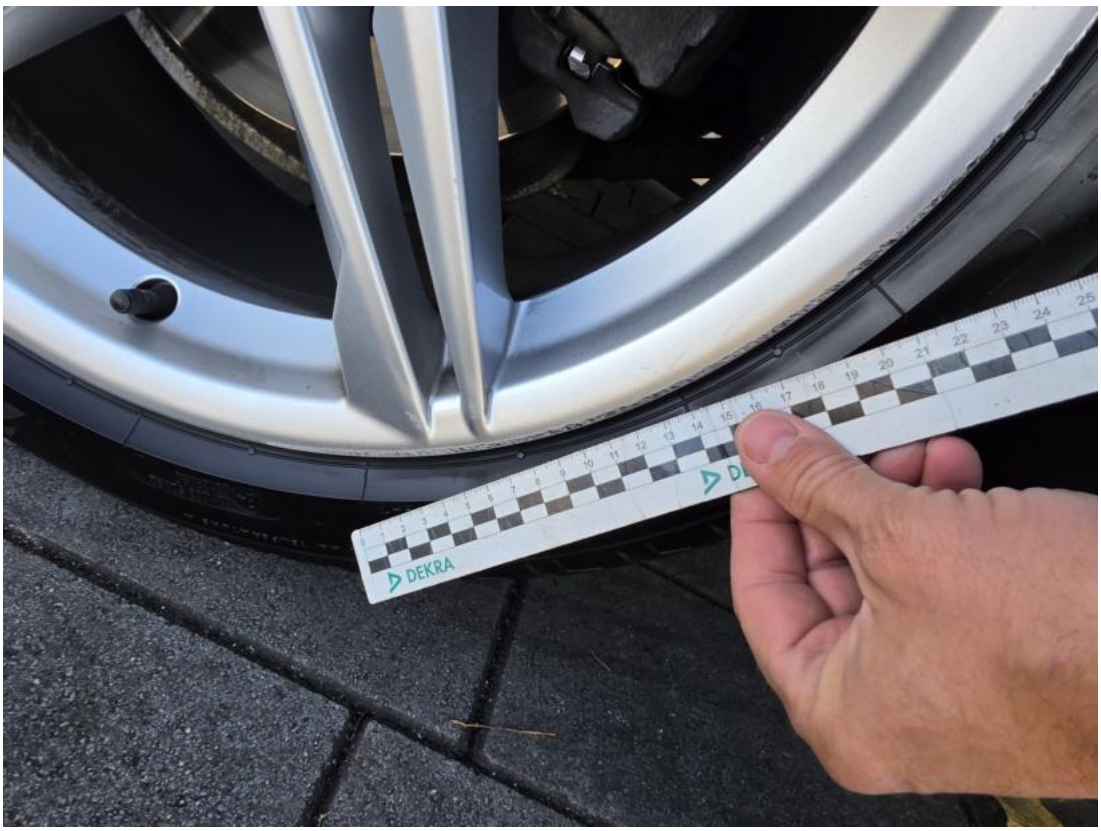
1	Tarcza koła aluminiowa tył L	rysa/odprysk	WY	0.5
2	Okładzina zderzaka przedniego	rysa/odprysk		
3	Pokrywa przednia	rysa/odprysk		
4	Drzwi tylne (nieuzbrojone) R	rysa/odprysk, wgniecenie/odkształcenie		
5	Błotnik tylny R	rysa/odprysk		
6	Tarcza koła aluminiowa przód L	rysa/odprysk		
7	Tarcza koła aluminiowa tył R	rysa/odprysk

Fot. 45
Felga aluminiowa tylna P - zdjęcie poglądowe 1
