Raport z oględzin pojazdu

Numer raportu	14289/10/26-15201	Data raportu	26-10-2026
Rzeczoznawcy	mgr Roman Juszczyk (WSP) mgr inż. Paweł Barszcz (WSP)	Data oględzin	20-10-2026
Nr zlecenia	PKOM(DZS)/GDA/95428/26/10/12	Miejsce oględzin	MASTER1 MYSŁOWICE, OBRZEŻNA P□...

Numer identyfikacyjny (VIN)	**SJNFEAF15U7423423**
Marka, model	NISSAN Juke 14-18
Typ, wersja	Juke 1.2 DIG-T N-Connecta EU6
Numer rejestracyjny	WD0718T
Silnik (rodz./poj./moc)	benz./1197 ccm/85 kW
Stan licznika	204 928 km
Data 1. rej./rok prod.	18-07-2018/2018
Data nast. bad. techn.	23-02-2027
Nadwozie	hatchback 5/5
Lakier	czarny/2-warstwowy metalizowany
Skrzynia biegów	manualna

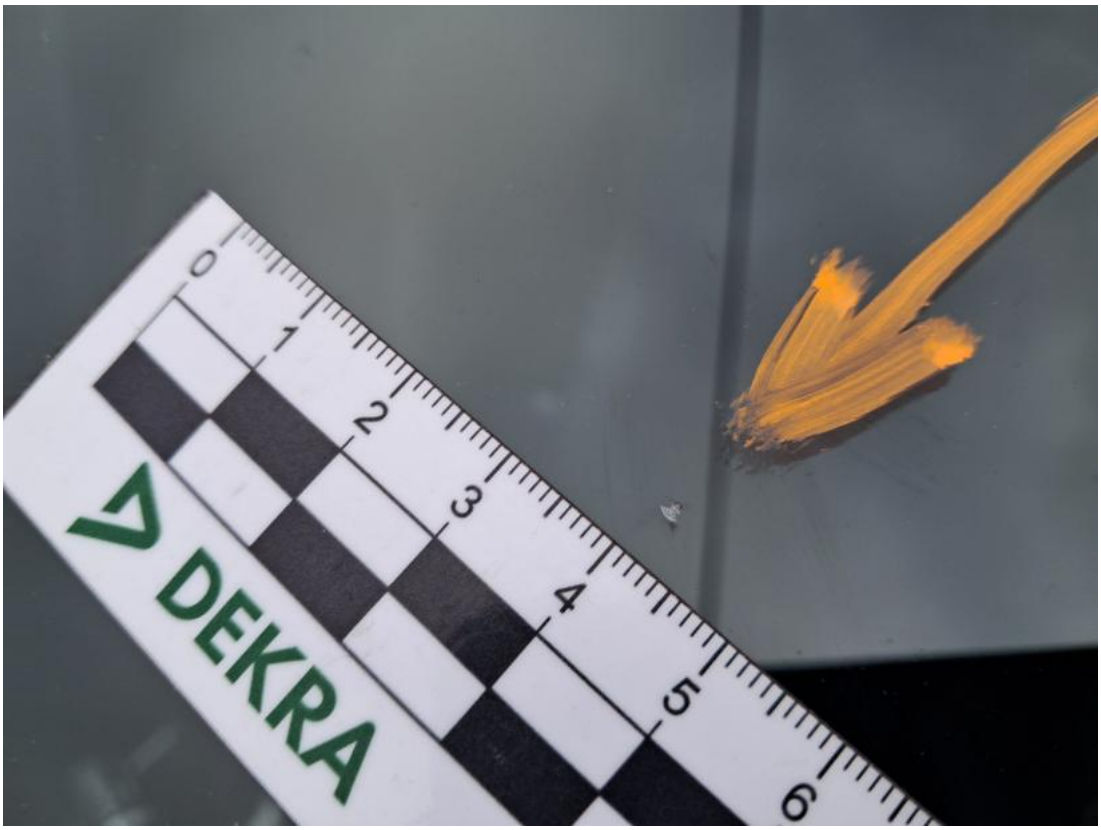
Fot. 41
Szyba czołowa - zdjęcie poglądowe 1
