Nr zlecenia: 70/27/10/2026/CarArena STANDARD z dnia: 2026/11/27

W y c e n a w a r t o ś c i

Zadanie: Określenie wartości rynkowej pojazdu

Rodzaj pojazdu:	**Samochód ciężarowy do 3.5t**	VIN:	**W F 0 W X X T A C W L B 0 9 8 8 9**
Marka:	**FORD**	Nr rejestracyjny:	**OB2093C**
Model pojazdu:	**Transit Courier 1.5 TDCi MR`18 E6.2 1.8t**	Nr Info-Ekspert:	**011-10719**
Wersja:	**Trend**	Rok produkcji:	**2020**

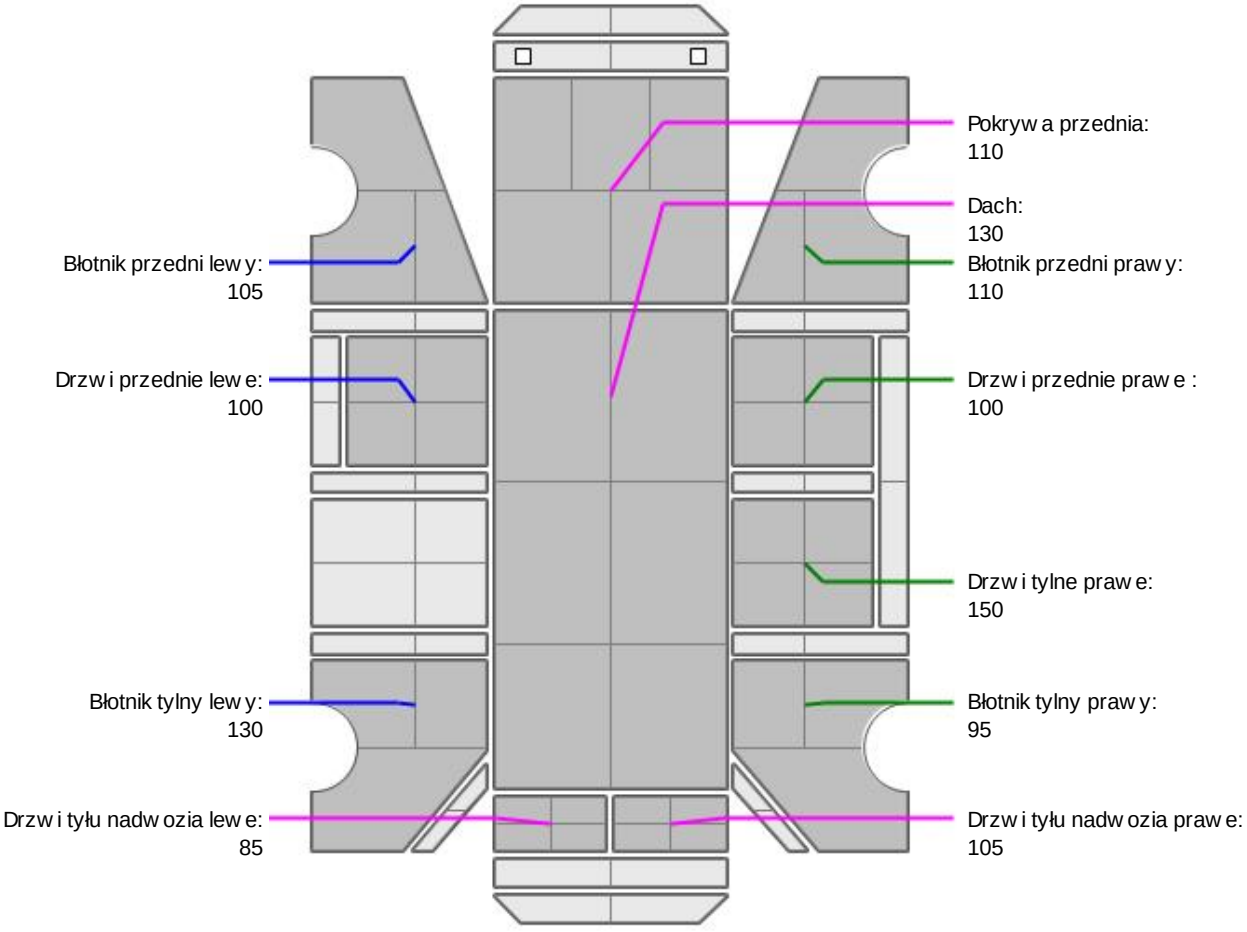
L.p.	Nazwa elementu	L / P	Rodzaj uszkodzenia	Opis	Fot. nr
1	Pokrywa przednia		Odpryski powłoki lakierowej	Mata tłumiąca - rozerwana	
2	Drzwi boczne przednie	P	Odpryski powłoki lakierowej		
3	Próg	L	Zarysowania powłoki lakierowej		
4	Drzwi tyłu nadwozia		Odpryski powłoki lakierowej, odkształcenia		
5	Ściana boczna nadwozia	P	Odpryski powłoki lakierowej, odkształcenia

Na pozostałych elementach oblachowania bryły nadwozia stwierdzono również typowe dla jego okresu eksploatacji uszkodzenia powłoki lakierowej (zarysowania, odpryski, itp.)
Pojazd pokryty opadami atmosferycznymi. Istanieje ryzyko wykrycia dodatkowych uszkodzeń.
