Raport z oględzin pojazdu

Numer raportu	09810/10/26-15501	Data raportu	27-10-2026
Rzeczoznawcy	mgr inż. Andrzej Szymkowiak mgr Patryk Salzer	Data oględzin	21-10-2026
Nr zlecenia	PKOM(DZS)/GDA/96998/26/10/16	Miejsce oględzin	55-080 Kąty Wrocławskie, ks. Jerzego P...

Numer identyfikacyjny (VIN)	**VF1JL000665703270**
Marka, model	RENAULT Trafic dCi 120 Euro ...
Typ, wersja	Trafic Kombi 2.0 dCi L2 HD Pa...
Numer rejestracyjny	DW5KS17
Silnik (rodz./poj./moc)	diesel/1997 ccm/88 kW
Stan licznika	185 140 km
Data 1. rej./rok prod.	09-10-2020/2020
Data nast. bad. techn.	26-01-2027
Nadwozie	KOM 4/9
Lakier	srebrny/2-warstwowy metalik
Skrzynia biegów	manualna

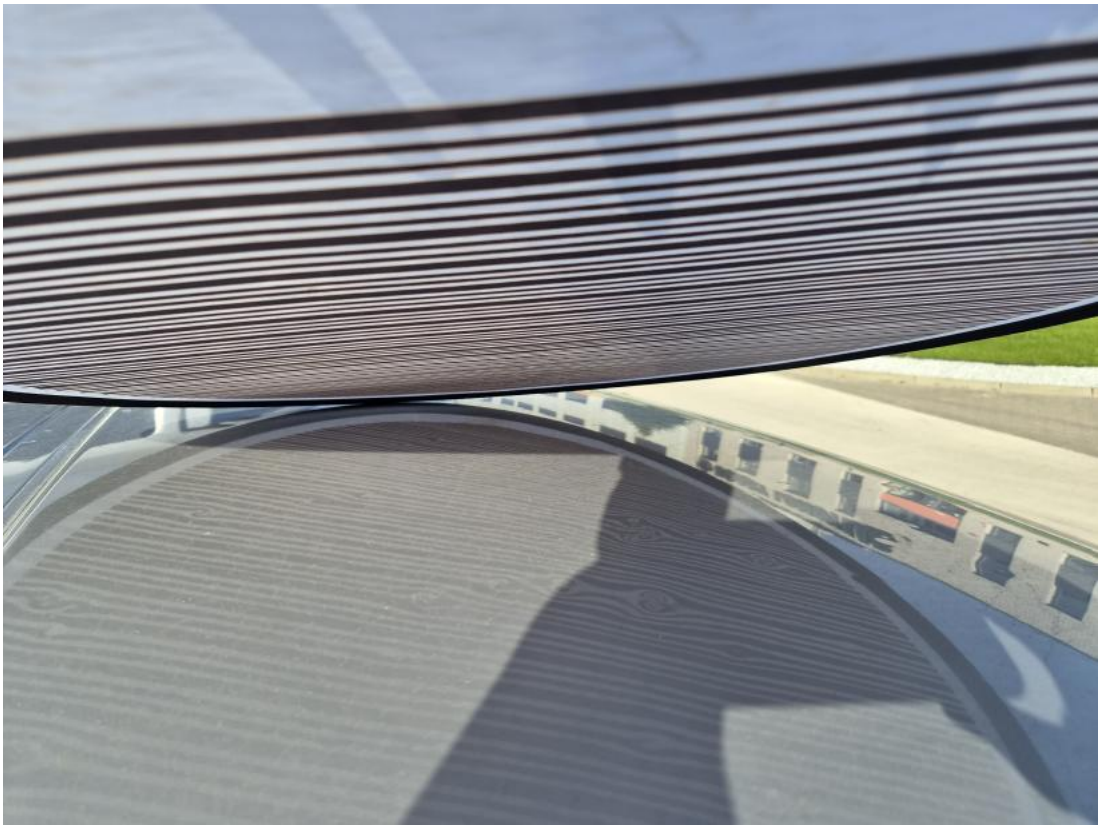
Poz.	Nazwa pozycji	Opis uszkodzeń	Kwalifik.	Naprawa [rbg]
1	Wytłumienie (od strony sil.)	rozerwanie	WY	0.2
2	Tapicerka drzwi, przód R	zarysowanie	WY	0.4
3	Dach, tył	wgniecenie	NA	4
4	Drzwi przednie (nieuzbrojone) R	wgniecenie	NA	2.6
5	Rama dachu L	wgniecenie

Fot. 53
Dach - Wgniecenie/odkształcenie 1

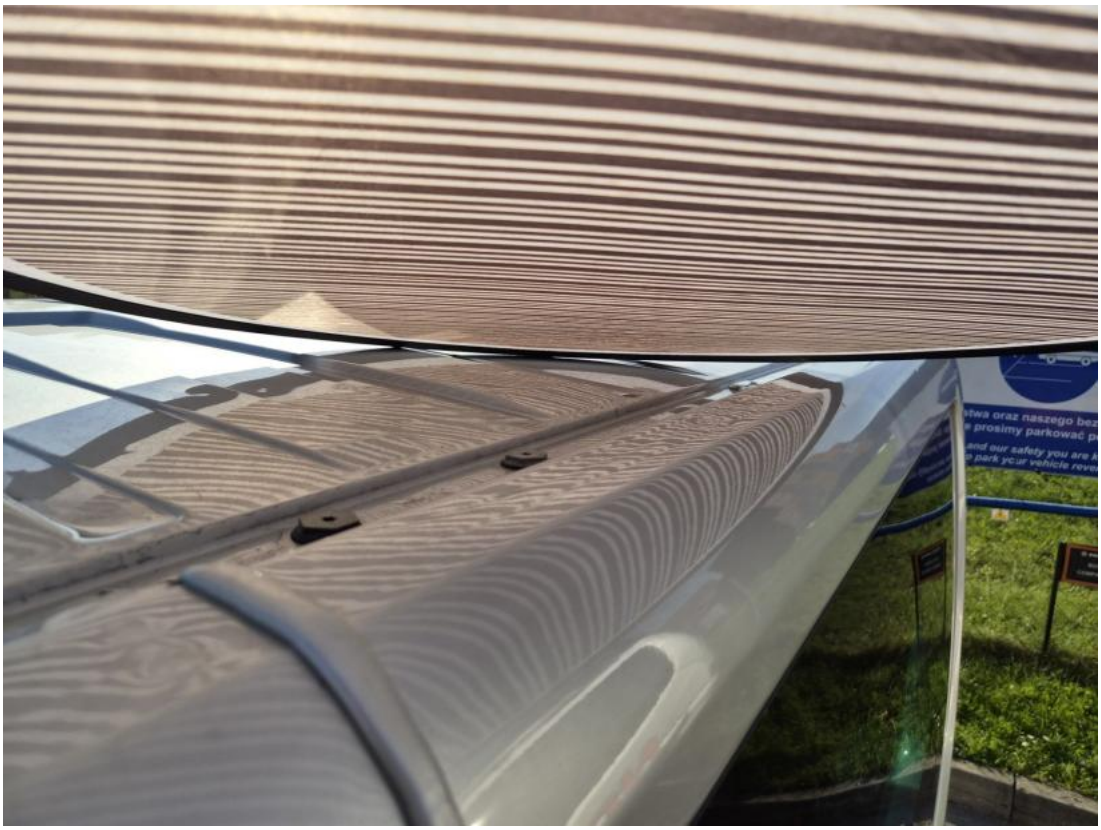
Fot. 56
Rama dachu L - Wgniecenie/odkształcenie 1
